**ÁUDITORIA SUPERIOR DEL ESTADO DE JALISCO  
DEPARTAMENTO DE PATRIMONIO PUBLICO  
PATRIMONIO MUNICIPAL, TAMAZULA DE GORDIANO**

<b>Placas:</b>	JPF1705	<b>Vehículo</b>	
<b>Marca:</b>	FORD		
<b>Modelo:</b>	FIESTA 2016		
<b>Version:</b>	SEDAN 4 PUERTAS STD L4		<b>A-01-02</b>
<b>No. De Serie:</b>	3FADPABJ1GM177700		
<b>Color:</b>	BLANCO	<b>Seguro:</b>	SI
<b>Tipo de vehículo:</b>	AUTOMOVIL	<b>Cobertura:</b>	AMPLIA
<b>Rotulo :</b>	REGIDORES Y ESCUDO DEL AYUNTAMIENTO EN PUERTAS SECRETARIA DE ADMINISTRACION DEL PODER EJECUTIVO	<b>Póliza :</b>	2839680
<b>Proveedor:</b>	DEL ESTADO DE JALISCO	<b>Inciso No:</b>	31
<b>Factura:</b>	NO	<b>Vigencia:</b>	29/05/2020 A 18/12/2020
<b>Costo:</b>	\$0.00		
<b>Modo de Adquisicion:</b>	CONTRATO DE COMODATO		
<b>Fecha de Adquisición:</b>	08/05/2020		
<b>No. De Motor:</b>	S/N		
<b>Características :</b>	AUTOMOVIL ESTANDAR 4 PUERTAS PARA 5 PASAJEROS		
<b>Departamento:</b>	REGIDORES		
<b>Usuario:</b>	JUAN MANUEL ANTILLON RUELAS		
<b>Adeudo en Recaudadora:</b>	CHECAR EN EL ESTADO		
<b>Condicion Actual:</b>	EN SERVICIO

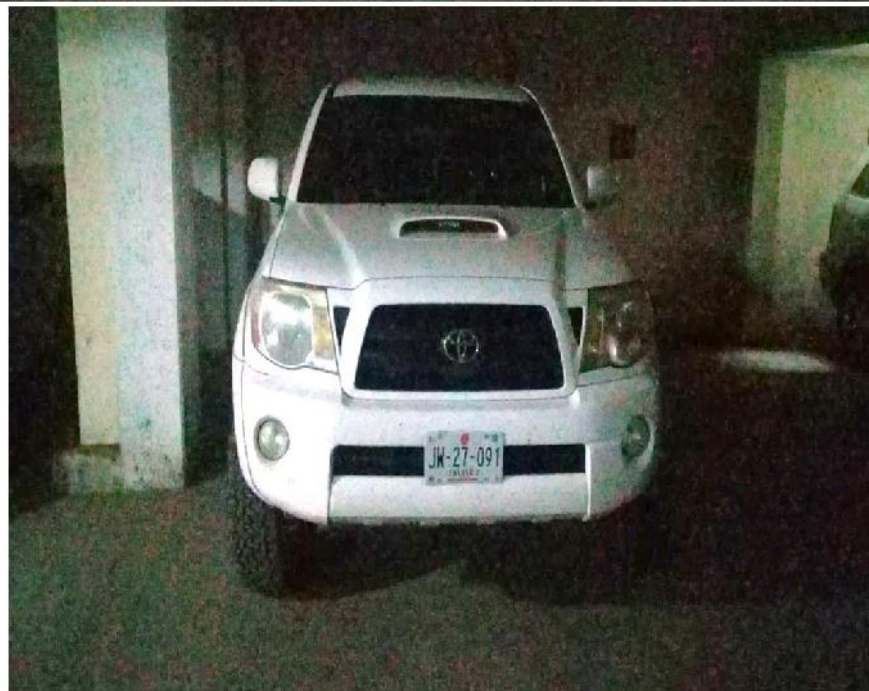
**Observaciones:** buenas condiciones en general

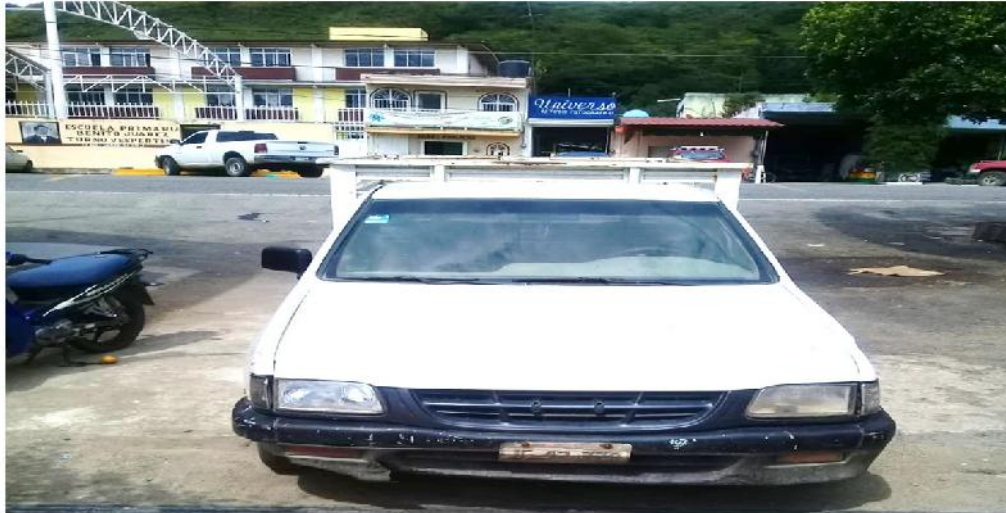
<b>Nuevas Observaciones:</b>	Defensa delantera dañada, golpiada la salpicadera izquierda, no tiene retrovisor del lado izquierdo y el derecho esta quebrado, las 4 llantas ya no sirven, el capacete se encuentra sumido, las micas delanteras en malas condiciones, la redila picada, sin luces traseras, la puerta del lado del copiloto esta caída, se encuentra tirando aceite y es necesario empacar el motor, falta el servicio de mantenimiento general, no tiene gato hidraulico y ni llanta de refaccion.
<b>Fecha de las nuevas observaciones:</b>	Realizamos el levantamiento del 9 hasta el 22 de Octubre del 2018
<b>Condicion Actualizada</b>	Se encuentra en servicio

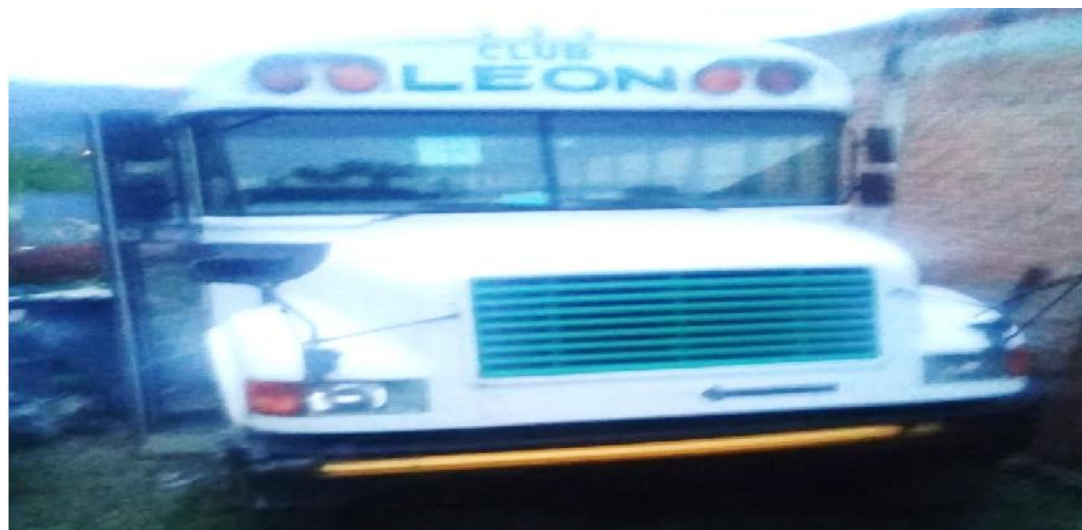
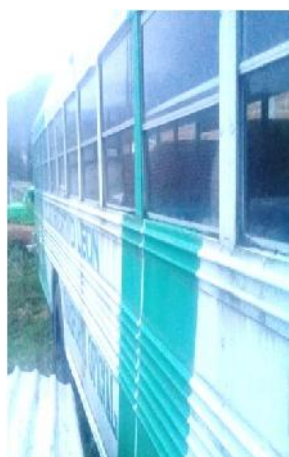
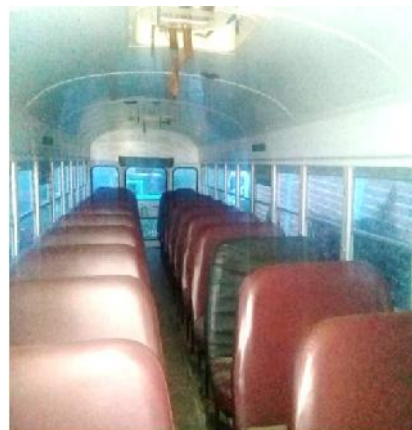
Nuevas Observaciones:	Quitar la cabeza para hacer un diagnostico para tener la falla mas exacta, si tiene pila, si vale la pena acomodarlo, el camion tiene frenos de liquido hay que convertirlo en frenos de aire
Fecha de las nuevas	Realizamos el levantamiento del 9 hasta el 22 de Octubre del 2018
Condicion Actualizada	<b>Fuera de servicio</b>

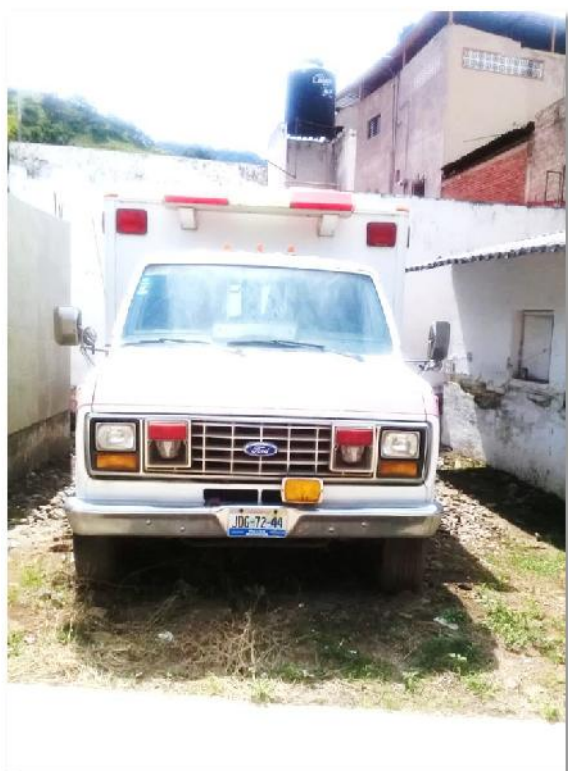
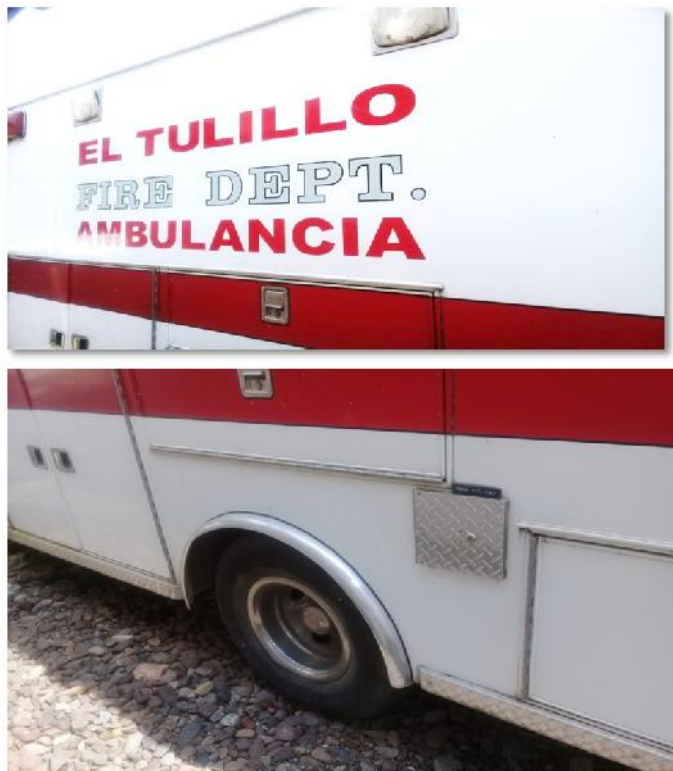
<b>Nuevas Observaciones:</b>	Le falta el servicio de Mantenimiento General, las 2 baterias no sirven, las llantas ya no sirven y ademas se encuentran resecas, le falta todo el equipo medico, las micas y la torreta resecas, le gfalla un foco auxiliar. Si cuenta con el rin, el gato hidraulico y su cruceta.
<b>Fecha de las nuevas observaciones:</b>	Realizamos el levantamiento del 9 hasta el 22 de Octubre del 2018
<b>Condicion Actualizada</b>	<b>Fuera de servicio</b>

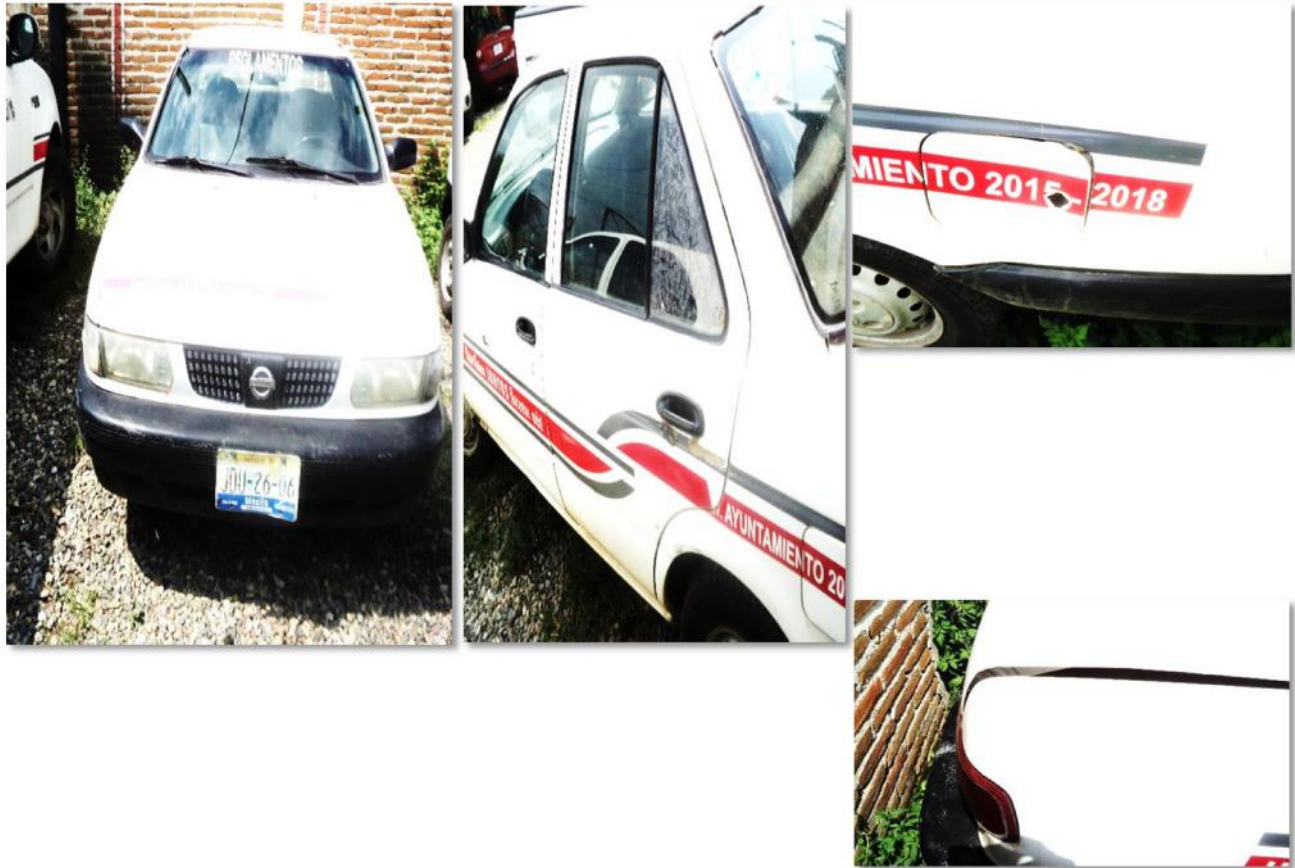
**Observaciones:** Revision de luces en general, no enciende en las mañanas.

Falta el servicio de Mantenimiento General, la cajuela no sirve, la defensa descuadrada, interior en mal estado, no tiene los tapones interiores de la carroceria, el vidrio trasero le falta empaques y tambien las puertas, tiene un raspon en la puerta trasera, no sirve la tapa de la gasolina.

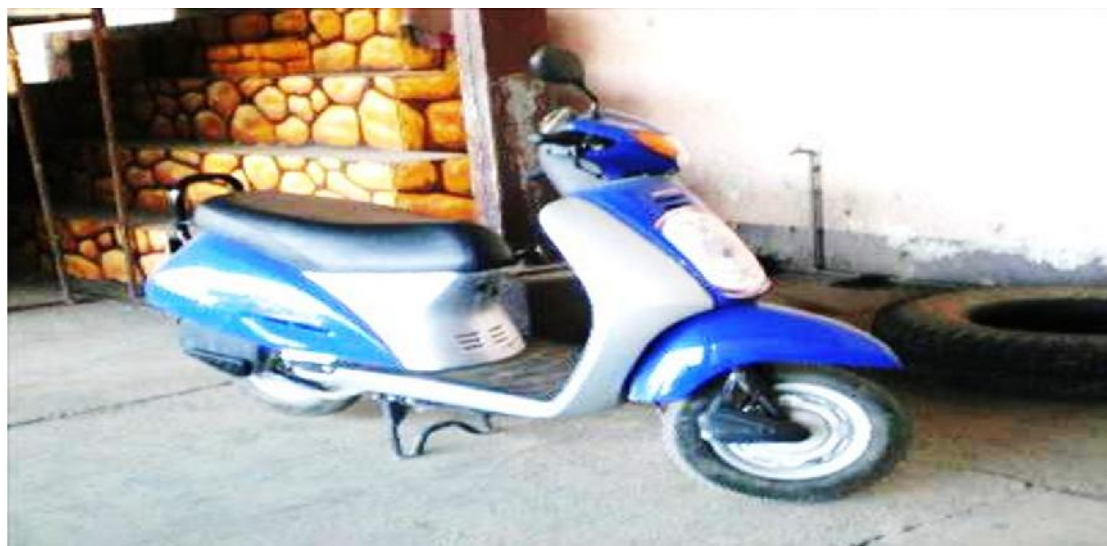
<b>Codicion Actual:</b>	<b>robada</b>	
<b>Observaciones:</b>	<u>No se encuentra en el departamento, fue robada</u>

<b>Nuevas Observaciones:</b>	<b>No la reportaron robada en el periodo 2015-2018, no le dieron seguimiento.</b>
<b>Fecha de las nuevas observaciones:</b>	<b>Realizamos el levantamiento del 9 hasta el 22 de Octubre del 2018 y no la encontramos.</b>
<b>Condicion Actualizada</b>	<b>No la localizamos (robada) y fuera de servicio</b>

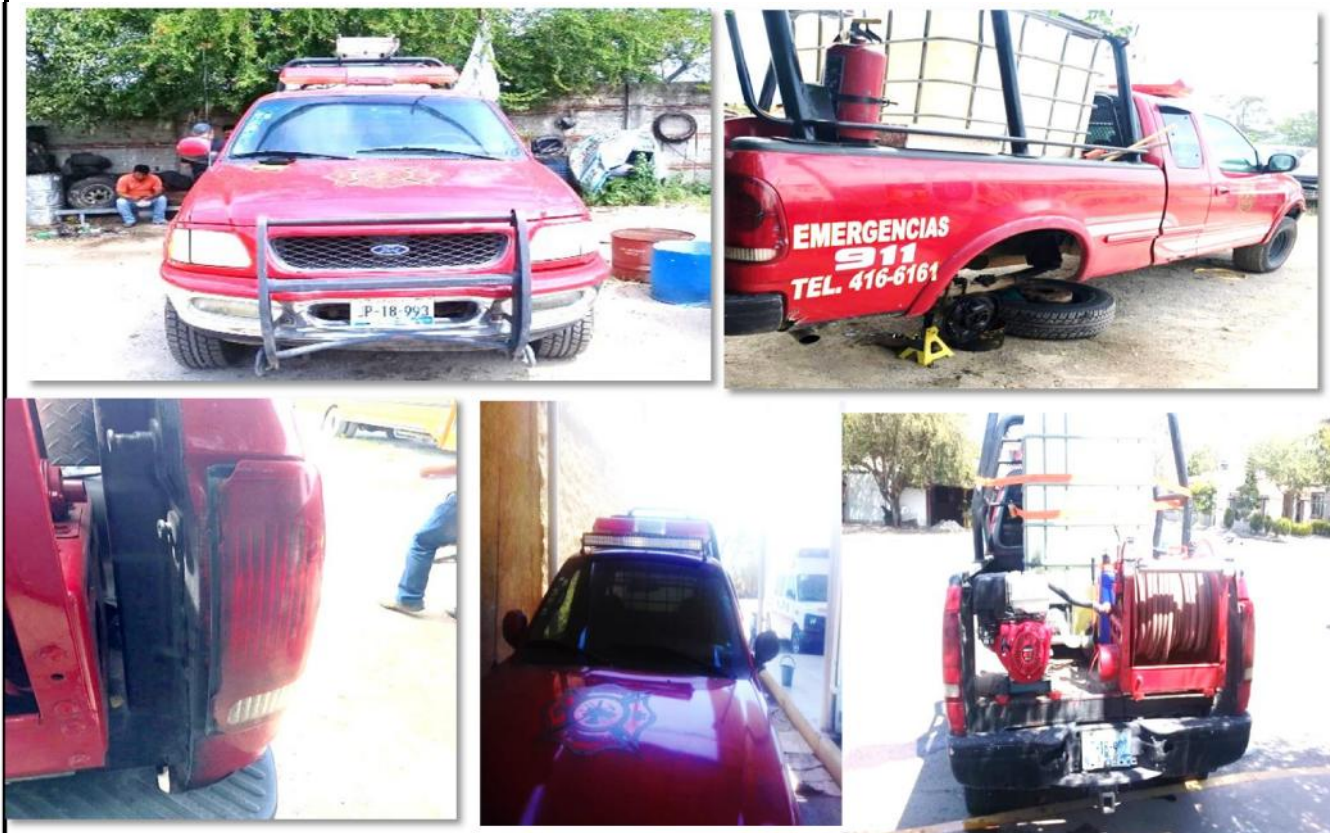
<b>Departamento Asignado:</b>	<u>Protección Civil</u>		
<b>Usuario:</b>	<u>Hugo Emilio Cañas Briseño</u>		
<b>Adeudo en Recaudadora:</b>	<u>\$ 6,599.00 Hata Octubre 09, 2020</u>		
<b>Condicion actual:</b>	<u>En servicio</u>		
<b>Observaciones:</b>	<u>requiere servicio en lo estetico.</u>

<b>Nuevas Observaciones:</b>	<b>Las flechas laterales jodidas, la defensa picada, calavera derecha danada, falta el espejo retrovisor izquierdo, la lamina picada se encuentra salitreada. le falta su servicio de mantenimiento en general, no tiene llanta de refaccion, tampoco gato hidraulico y cruceta, le falta el kit de herramienta basica y de emergencia (cables). se le agrego una barra de luces led en la parte superior de las cabina, se le adapto una bomba de agua nueva en la aptre tracera para conbatir incendios, se le adapto un rollbar en la partee</b>
<b>Fecha de las nuevas observaciones:</b>	<b>actualizado Abril 11, 2019</b>
<b>Condicion Actualizada</b>	<b>En servicio</b>

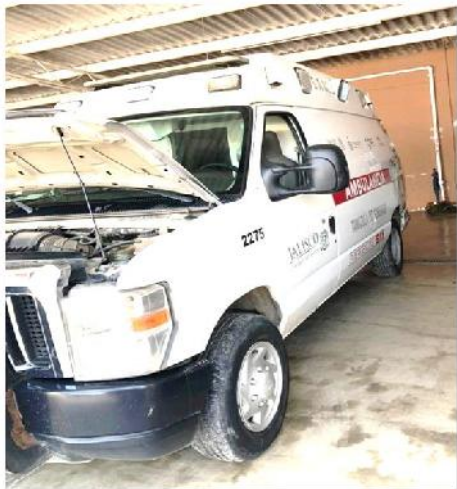
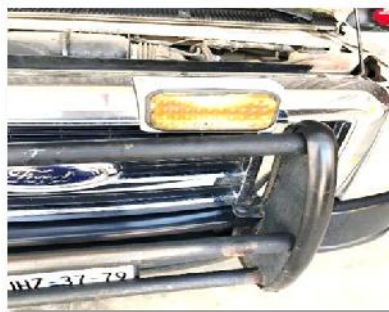
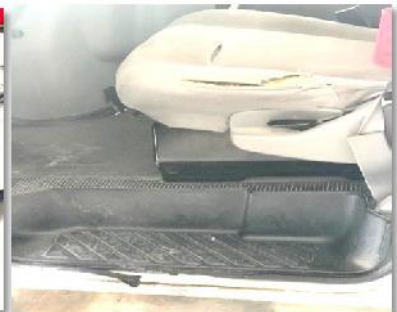
<b>Nuevas Observaciones:</b>	<b>Utilizamos el escaner y nos proporcionor los diferentes codigos de falla el P0135, P0132, P2243, P2254, P0053, P0155, le falta el cambio de las 4 llantas por lo que se encuentran en mal estado, no trabaja el aire acondicionado (Gas), <u>asiento del conductor roto</u>, dos calaveras traseras no las trae, la defensa delantera golpiada del lado izquierdo, guardafangos y la puerta golpiada del lado derecho, dos luces laterales no sirvendel lado izquierda y derecho, un faro de led trasero dañado y dos de frente, le falta su servicio de mantenimiento en general, no tiene llanta de refaccion, tampoco gato hidraulico y cruceta, le falta el kit de herramienta basica y de emergencia (cables).</b>
<b>Fecha de las nuevas observaciones:</b>	<b>Realizamos el levantamiento del 9 hasta el 22 de Octubre del 2018</b>

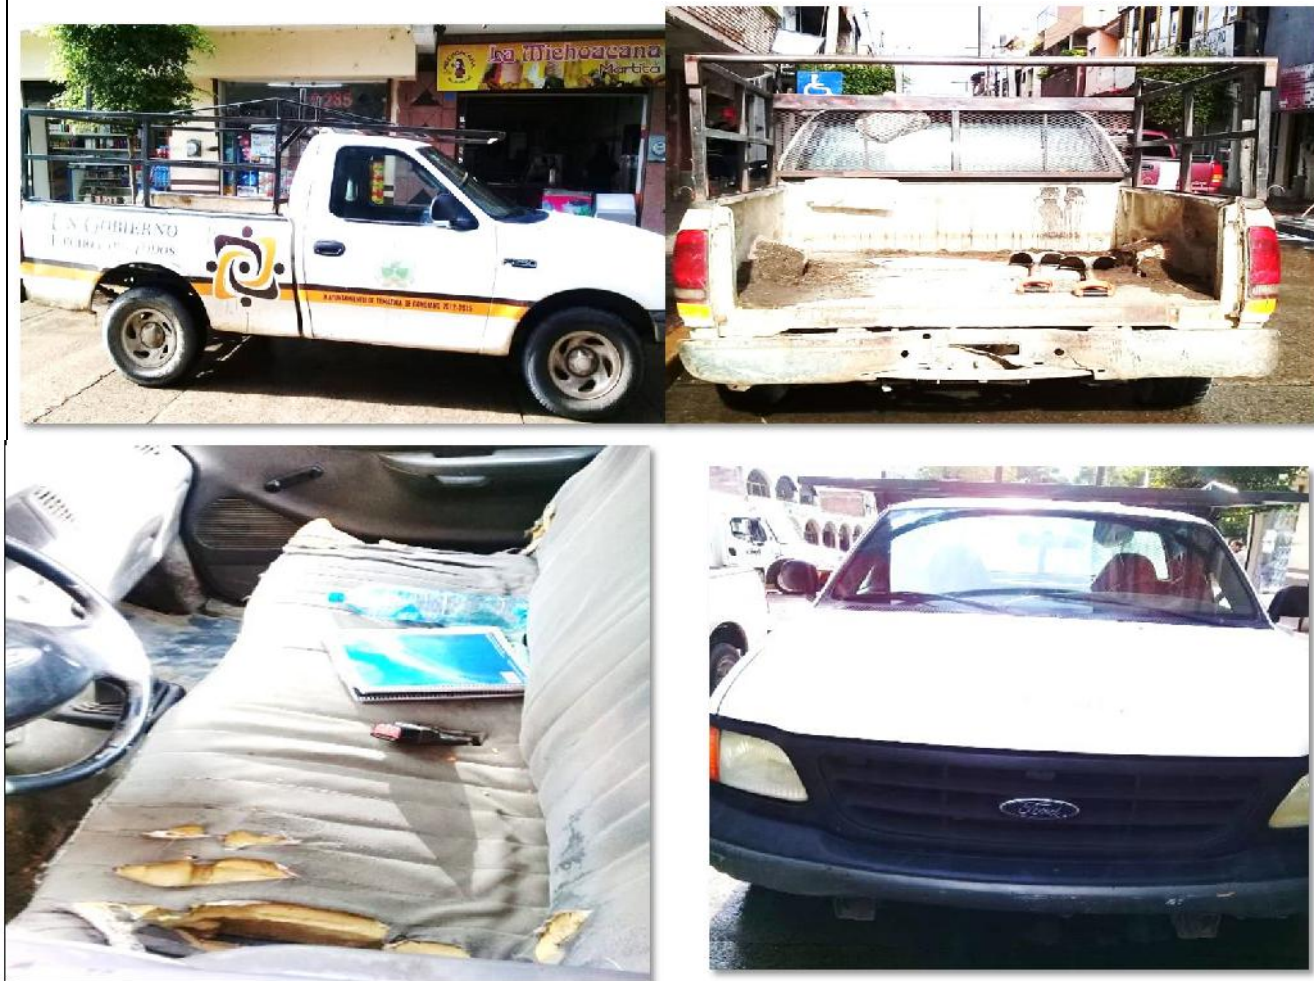
Necesita su servicio de mantenimiento general, su afinacion, checar la suspension, no cuenta con gato hidraulico y ni llanta de refaccion, el vidrio delantero estrechado, asiento roto y en malas condiciones, golpe lateral del lado del chofer, defensa trasera golpiada, la placa delantera no tiene y la trasera esta en mal estado, las calaveras trasera quebradas, las llantas de atras en malas condiciones y las delanteras en buenas condiciones.

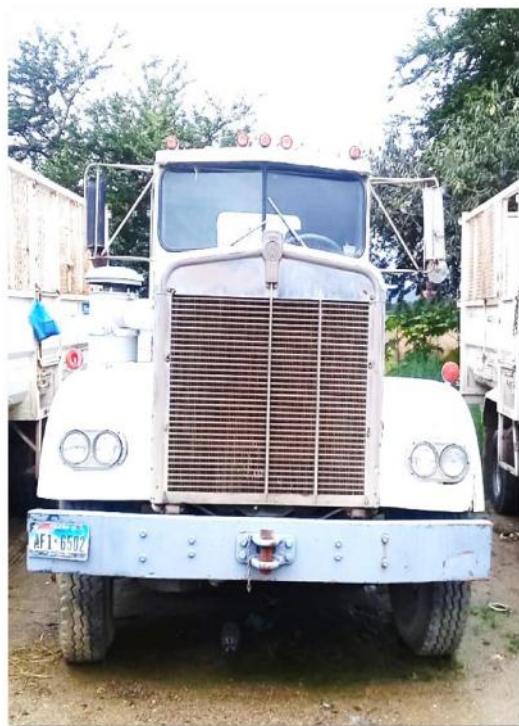
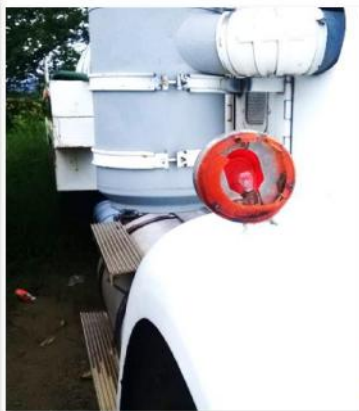
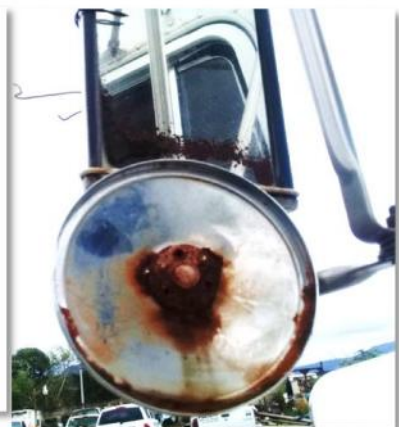
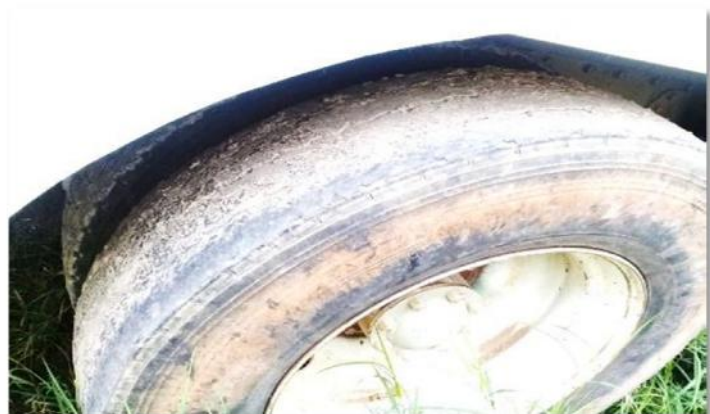
Esta fallando el motor, le falta su servicio general de mantenimiento, calavera derachea quebrada, el retrovisor izquierdo no lo tiene, las llantas estan usadas y ademas una llanta tronada, no tiene piso en la caseta.

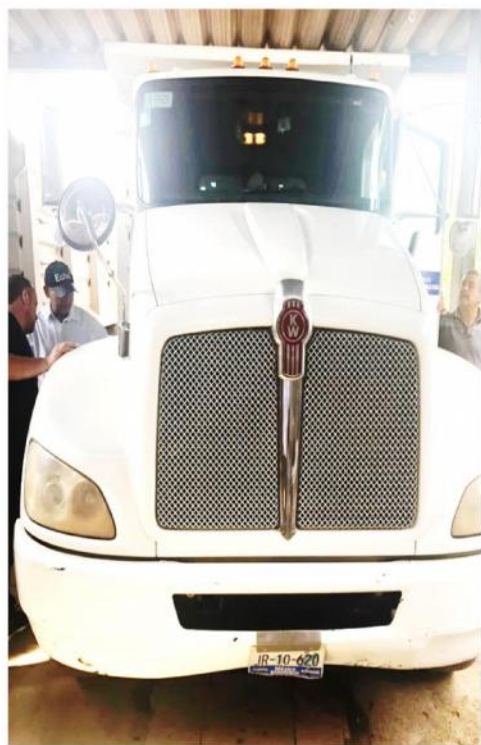
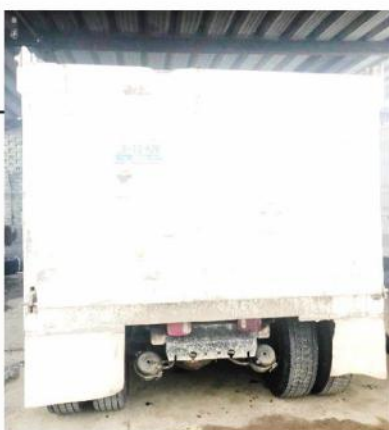
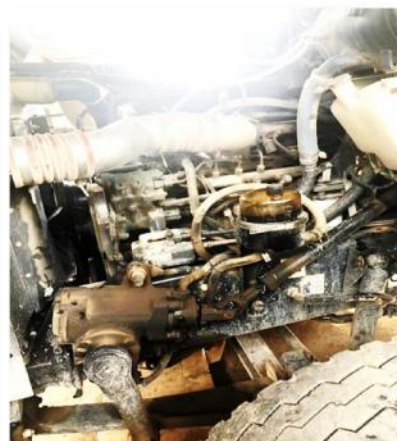
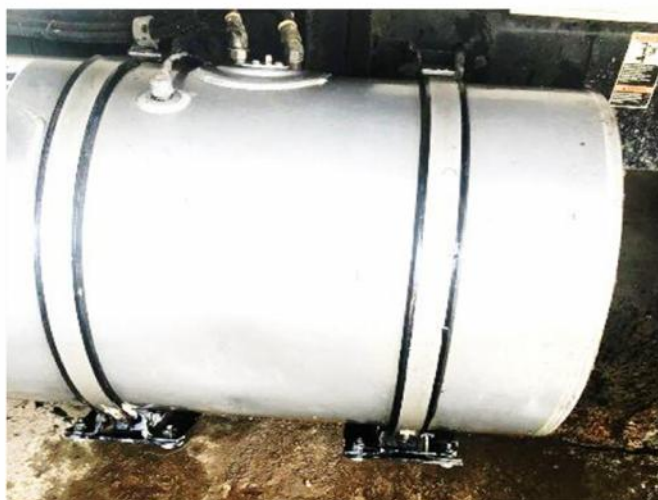
<b>Nuevas Observaciones:</b>	Requiere revision de frenos, Suite del freno del motor esta dañado, el control crucero jodido, tira aceite del Sinfín, tapones del diesel dañados, las 2 llantas delanteras en mal estado y las demas en buen estado, el tanque de diesel de lado del chofer golpiado, tiene fracturas en la compuerta trasera, no tienen llantas de refaccion y no tiene el rin, no cuenta con gato hidraulico, tiene golpes en la defensa delantera, le faltan 2 pantaloneras, el interior en buen estado, requiere servicio general de mantenimiento.
<b>Fecha de las nuevas observaciones:</b>	Realizamos el levantamiento del 9 hasta el 22 de Octubre del 2018
<b>Condicion Actualizada</b>	Se encuentra en servicio

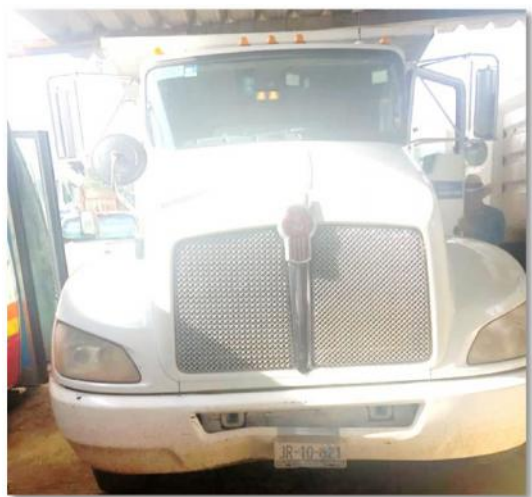
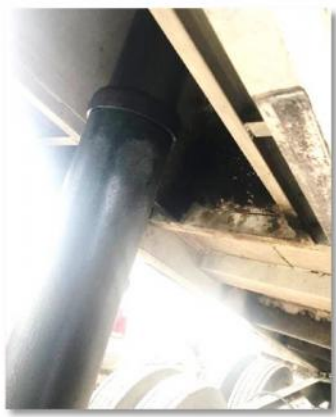
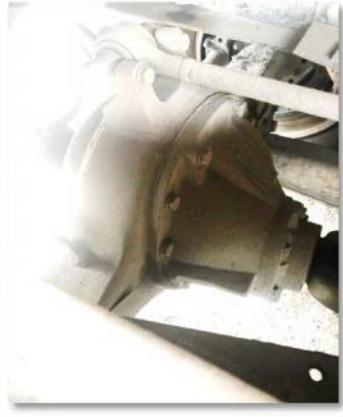
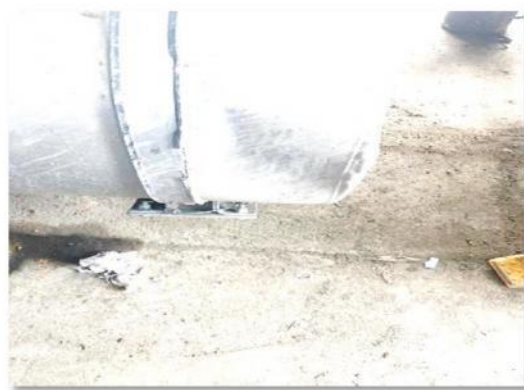
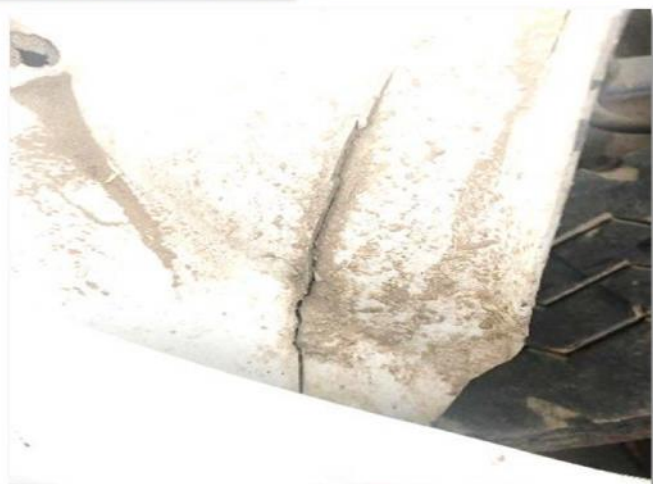
<b>Nuevas Observaciones:</b>	El piston del volteo tiene fugas de aceite, el piston de levante averiado, el control del crucero no sirve (volante), requiere revision de baleros y de frenos en general, el tensor del diferencial dañado, fuga de aceite en la base de filtros, le falta ajustar el clutch, no sirve el sistema de aire acondicionado y los botones quebrados, tanque de diesel golpiado, taponos de diesel dañados, no trae luces traseras, trae juego en los pernos del cajon, fractura en la salpicadera derecha, fractura en el soporte de cajon y compuerta, no tiene llanta de refaccion, las llantas delanteras en mal estado y requiere 2 lineales, 4 llantas de 1/2 vida, el interior en buen estado.
<b>Fecha de las nuevas observaciones:</b>	Realizamos el levantamiento del 9 hasta el 22 de Octubre del 2018

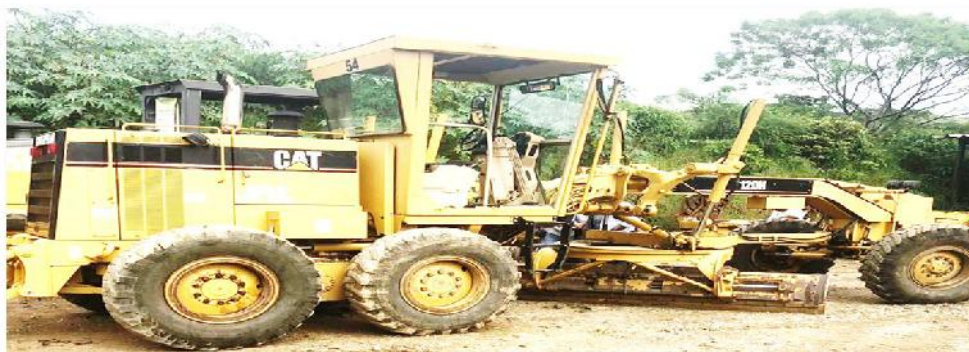
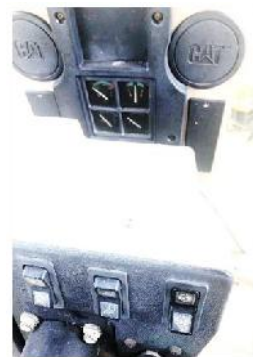
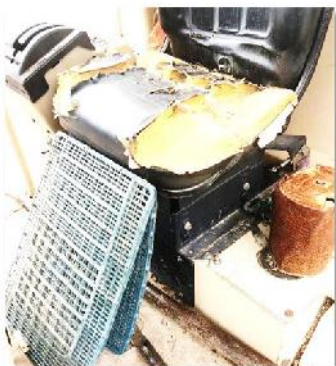
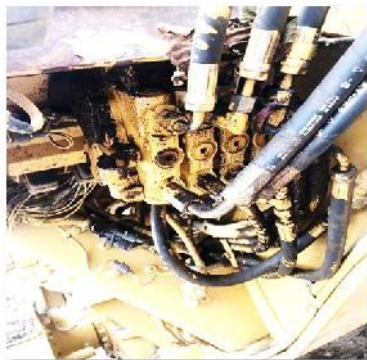
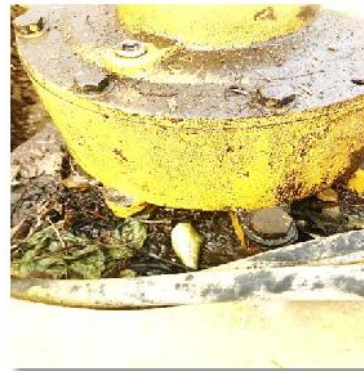
<b>Nuevas Observaciones:</b>	Fuga de aceite en el motor del circulo, vidrio de frente quebrado, escape dañado, luces delanteras y trasera dañadas, bujes de dirrecion en mal estado, fugas de aceite en la caja de controles, asiento del operador roto, estribo quebrado, faltan los ajustes de los gatos de inclinacion y tiene fugas de acet, sensor de perno de inclinacion de cuchilla dañado, zanco del riper quebrado, no funciona el medidor de aceite y el odometro, requiere <b>reparacion del compresor porque avienta aceite.</b>	
<b>Fecha de las nuevas observaciones:</b>	Realizamos el levantamiento del 9 hasta el 22 de Octubre del 2018

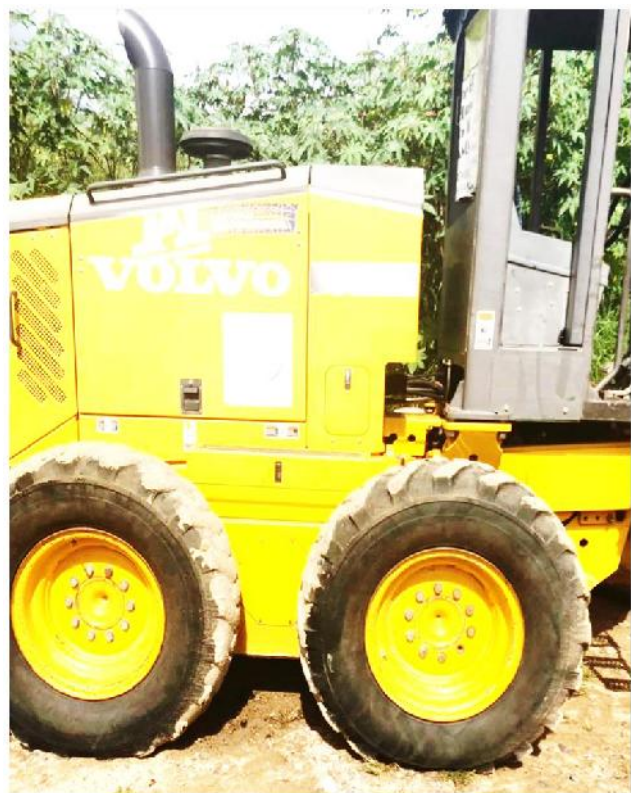
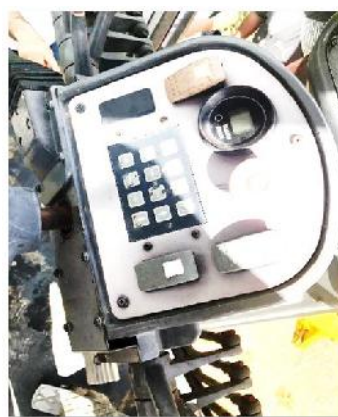
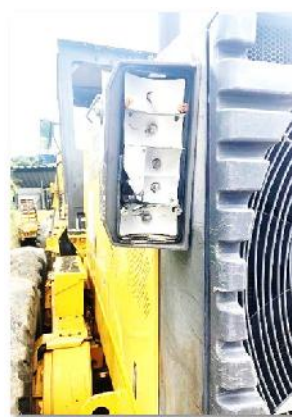
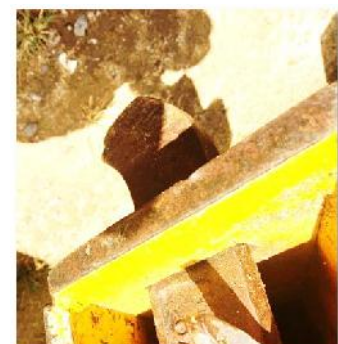
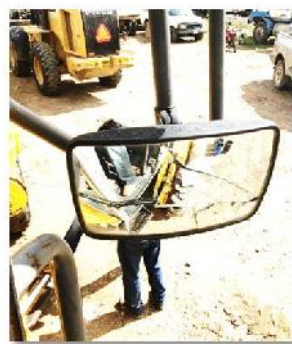
<b>Adeudo en Recaudadora:</b>	<u>No</u>		
<b>Condicion Actual:</b>	<u>En servicio</u>		
<b>Observaciones:</b>	<u>Motor en buen estado. Tiene fuga de liquido de frenos, Espejo lateral izquierdo quebrado, pistones de la cuchilla tiran aceite. piston de ajuste del volante no sirve se cae el volante y lo trae sujeto con un pedazo de madera.</u>

<b>Nuevas Observaciones:</b>	<b>Requiere ajuste del círculo, requiere 4 llantas, cambios de aceites y filtros en general, la cubierta del ventilador trasero golpeada, piston de posicion de volante dañado, le faltan las puntas de los escarificadores, no trae luces delanteras, luces traseras quebradas, retrovisor derecho quebrado, estribo doblado, le falta el boton del parking.</b>
<b>Fecha de las nuevas observaciones:</b>	<b>Realizamos el levantamiento del 9 hasta el 22 de Octubre del 2018</b>

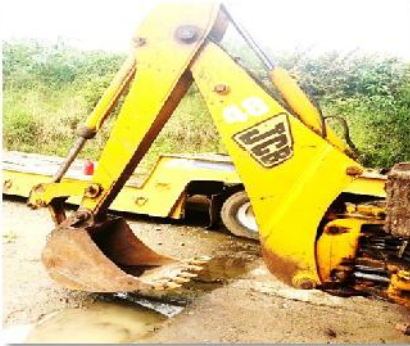
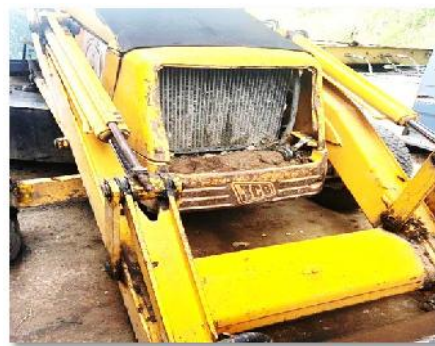
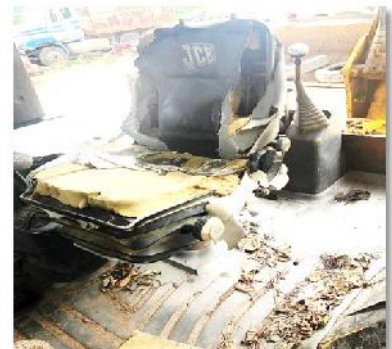
Requiere reparacion de motor, los 2 retenes del eje dañados, fugas de aceites en el banco de valvulas traseras, fugas de aceite en el piston del swing, fuga de aceite en el piston brazo trasero, le falta el tapon del tanque de diesel, el asiento roto, las llantas en estado regular, falta la parrilla delantera, el cofre dañado, la cuchara en condiciones regulares, la tapa del motor quebrada, le falta una cubierta izquierda y las 2 tapas del eje delantero, se requieren 4 pernos y bujes del cucharon, le falta el chicote original del acelerador y el pedal, faltan las micas de luces delanteras,

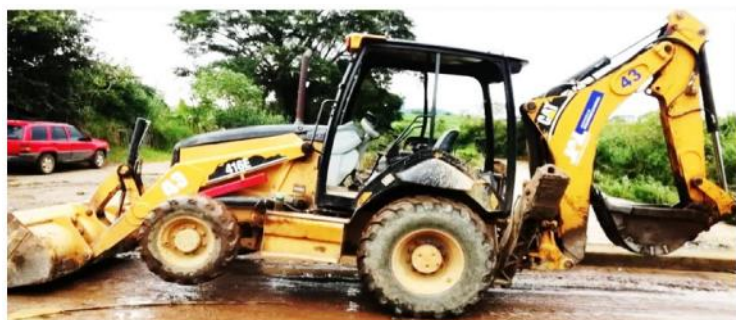
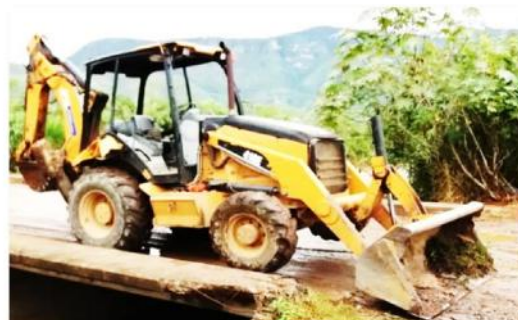
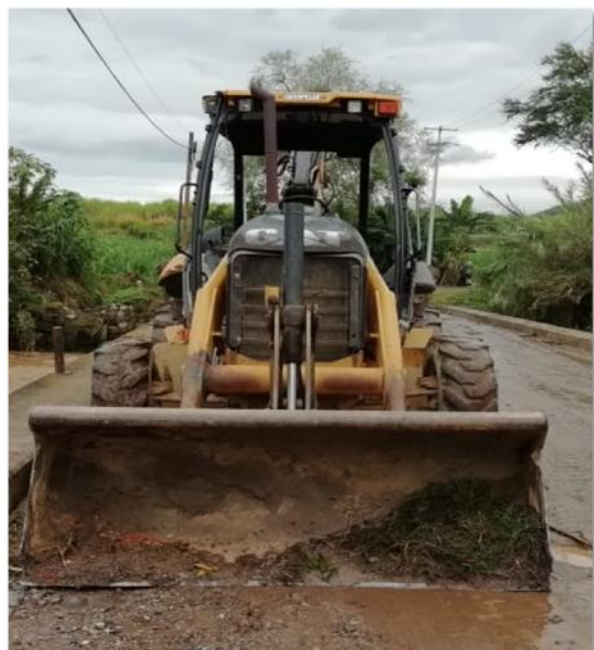
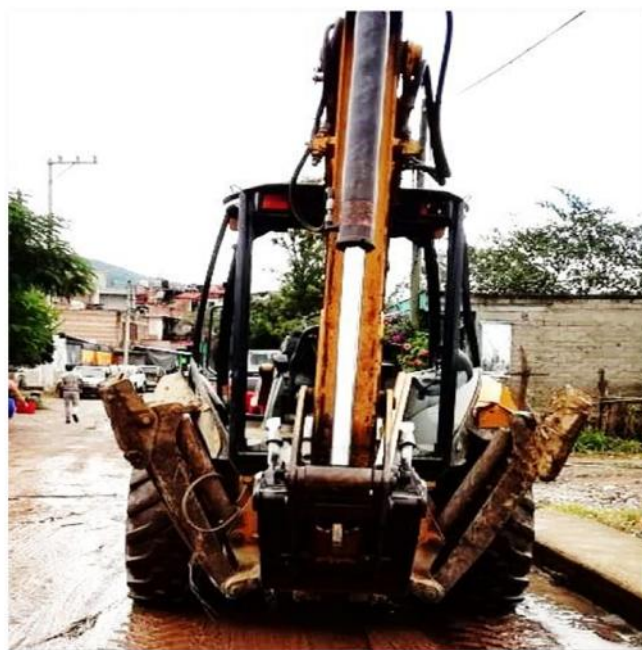
Falta el martillo hidraulico Kwanglim Hydro-Khan, no trae tapon de diesel, fugas de aceite en los gatos del brazo trasero, pernos del bote delantero y bujes no sirven, cristales delanteros rotos, salpicaderas rotas, no tiene nada de luces, no marca el flotador de diesel, chicote y palanca del acelerador trasero no lo trae, se encuentra quebrado el brazo del bote delantero y esta fracturado el bote trasero, fugas de aceite en la transmision, 2 llantas delanteras en mal estado.

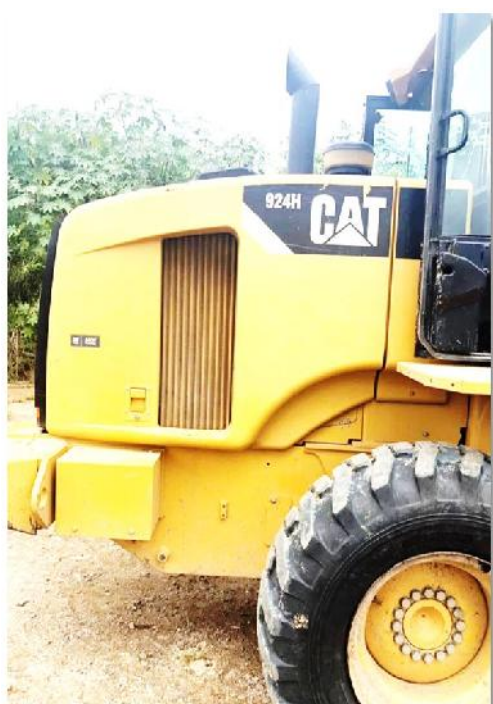
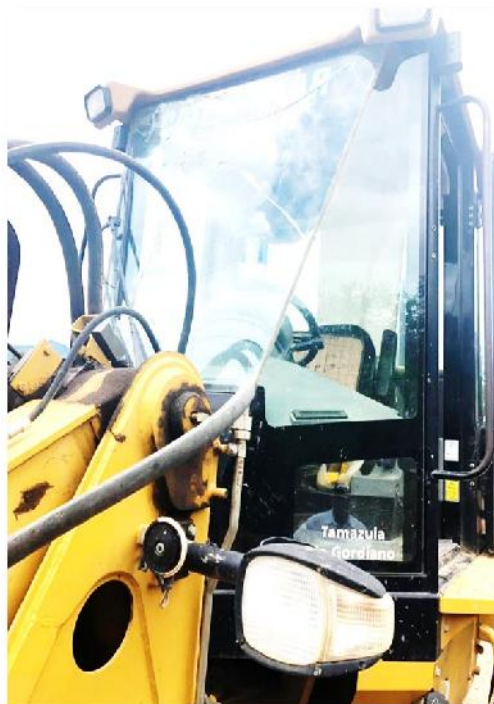
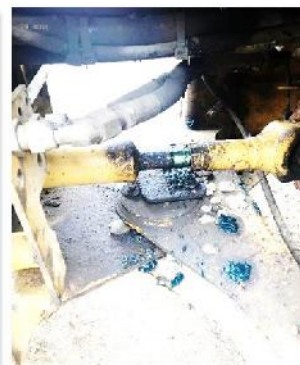
**Observaciones;** Cristal frontal estrellado, al igual que el cristal de la ventana derecha. Tira liquido del turbo, fallas con la bomba del diesel, pasa aceite al tanque del diese, piston del volante no funciona.

**Nuevas Observaciones:** Trae el Joystick dañado, se neutraliza la transmision ala estar trabajando, tiene juego en el perno central, requiere cambios de aceites en general (transmision, motor, filtros), no funciona el aire acondicionado, en la bomba de diesel tiene fugas, no trae gavilanes de la cuchilla, la bomba elevadora de diesel no funciona, requiere juego de balatas y el freno de cambio de estacionamiento, se requiere 2 llantas delanteras, esta quebrado el vidrio delantero de la esquina derecha, luces delanteras y trasera del lado derecho no funcionan, las luces preventivas y stop no funcionan, interir en buen estado.

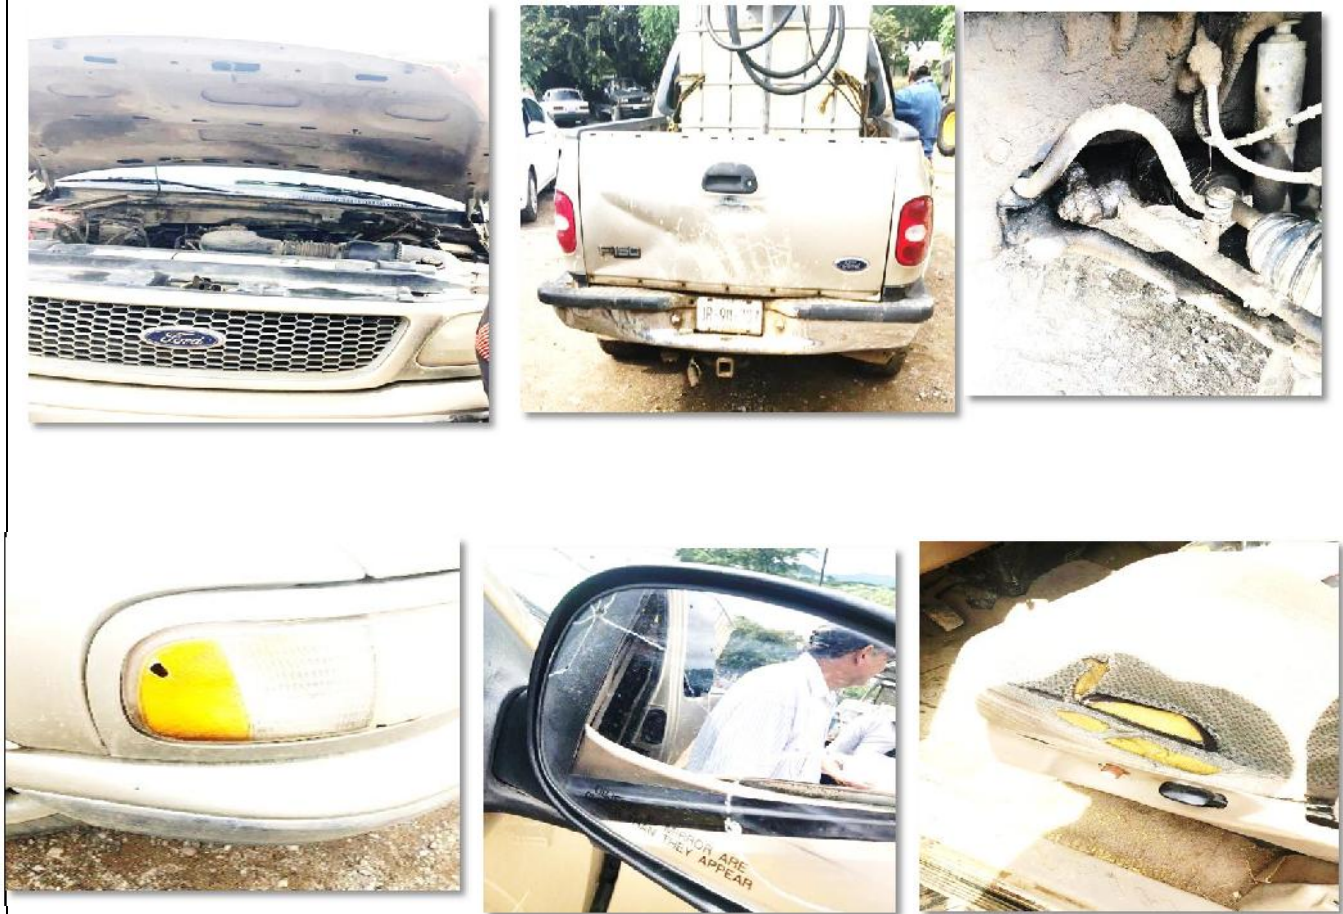
Tira aceite por la tapa de la cabeza, los amortiguadores del cofre no sirven, suspension dañada, tanque de diesel dañada, los poiler quebrados, las 4 llantas en mal estado, el asiento del conductor roto y condiciones regulares, vidrio de frente quebrado, los 2 retrovisores dañados, los 2 estribos flojos, golpiada la defensa trasera y la compuerta, las calaveras de frente y las luces de niebla quebradas, le falta el servicio de mantenimiento general, no cuenta con llanta de refaccion, ni gato hidraulico y ni la cruceta.

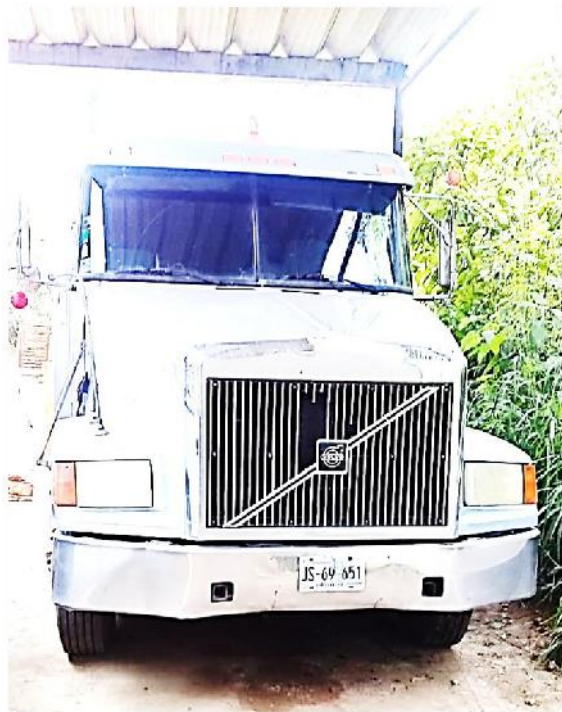
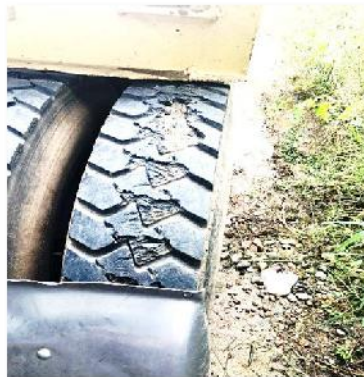
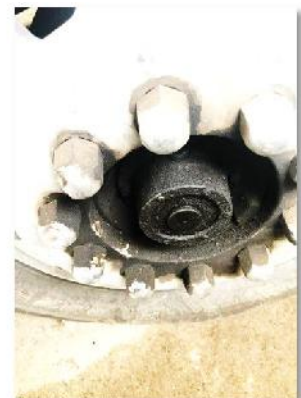
Tiene 16 llantas vitalizadas usadas, las 2 llantas delanteras en buen estado, tiene fuga de aceite en la tapa, coraza quebrada, no tiene las 2 baterías se las robaron, el marcador del diesel no funciona, esta quebrado el estribo y la pared, la defensa golpeada, un espejo concavo no trae, la parrilla quebrada, 4 faros laterales quebrados, interior en buen estado, no trae gato hidraulico y ni llaves para cambiar las llantas, faltan los 2 gatos de tornillo y 4 ganchos de cadena

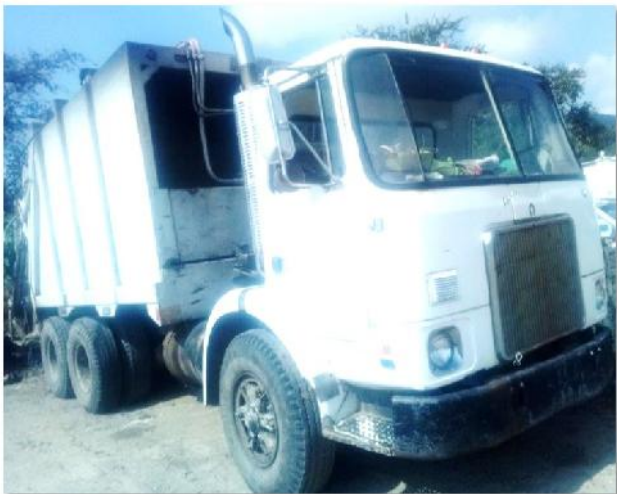
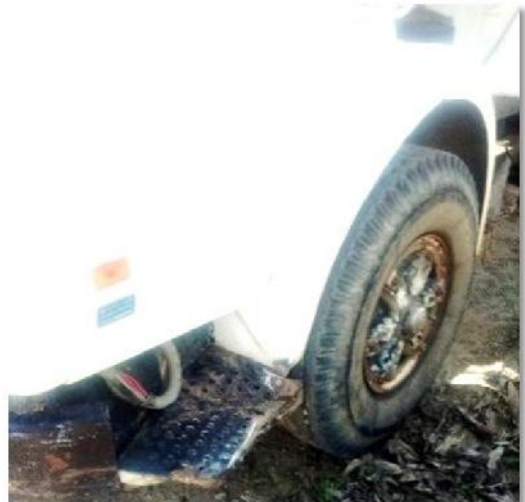
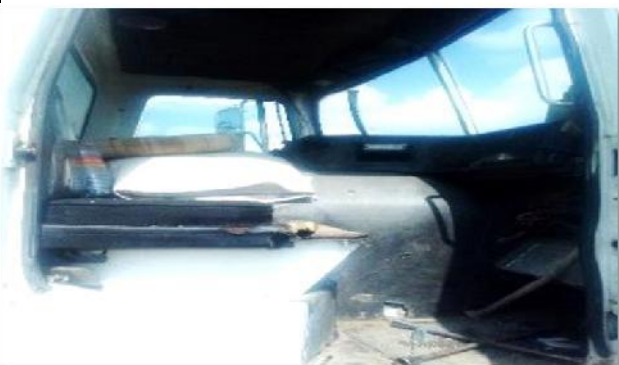
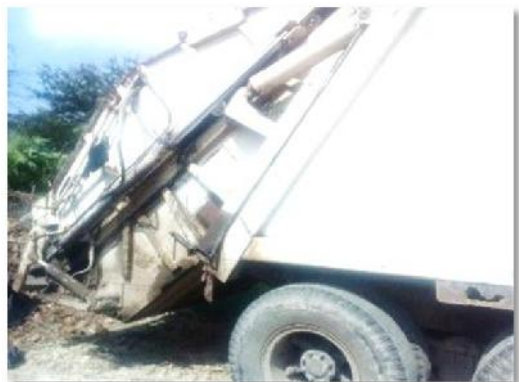
<b>Adeudo en Recaudadora:</b>	<u>No tiene Placas</u>		
<b>Condicion Actual:</b>	<u>En servicio</u>		
<b>Observaciones:</b>	<u>Motor en condiciones regulares, interir en mal estado luces necesitan revision. compactador muy deteriorado, llantas en optimas condiciones,</u>		
<b>Adquisición:</b>	<u>Compactador de Basura</u>		
<b>Proveedor:</b>	<u>Tractopartes y Servicio Diesel Magaña S.A.</u>		
<b>Factura:</b>	<u>Contrato de Compra-venta</u>		
<b>Costo:</b>	<u>\$34,500.00</u>		
<b>Fecha de Adquisición:</b>	<u>Febrero 26 , 2008</u>

<b>Nuevas Observaciones:</b>	<b>Tiene problemas en el compactador tira aceite de un piston, el estribo dañado, le falta su servicio de mantenimiento en general, no tiene llanta de refaccion, tampoco gato hidraulico y cruceta, le falta el kit de herramienta basica y de emergencia (cables).</b>

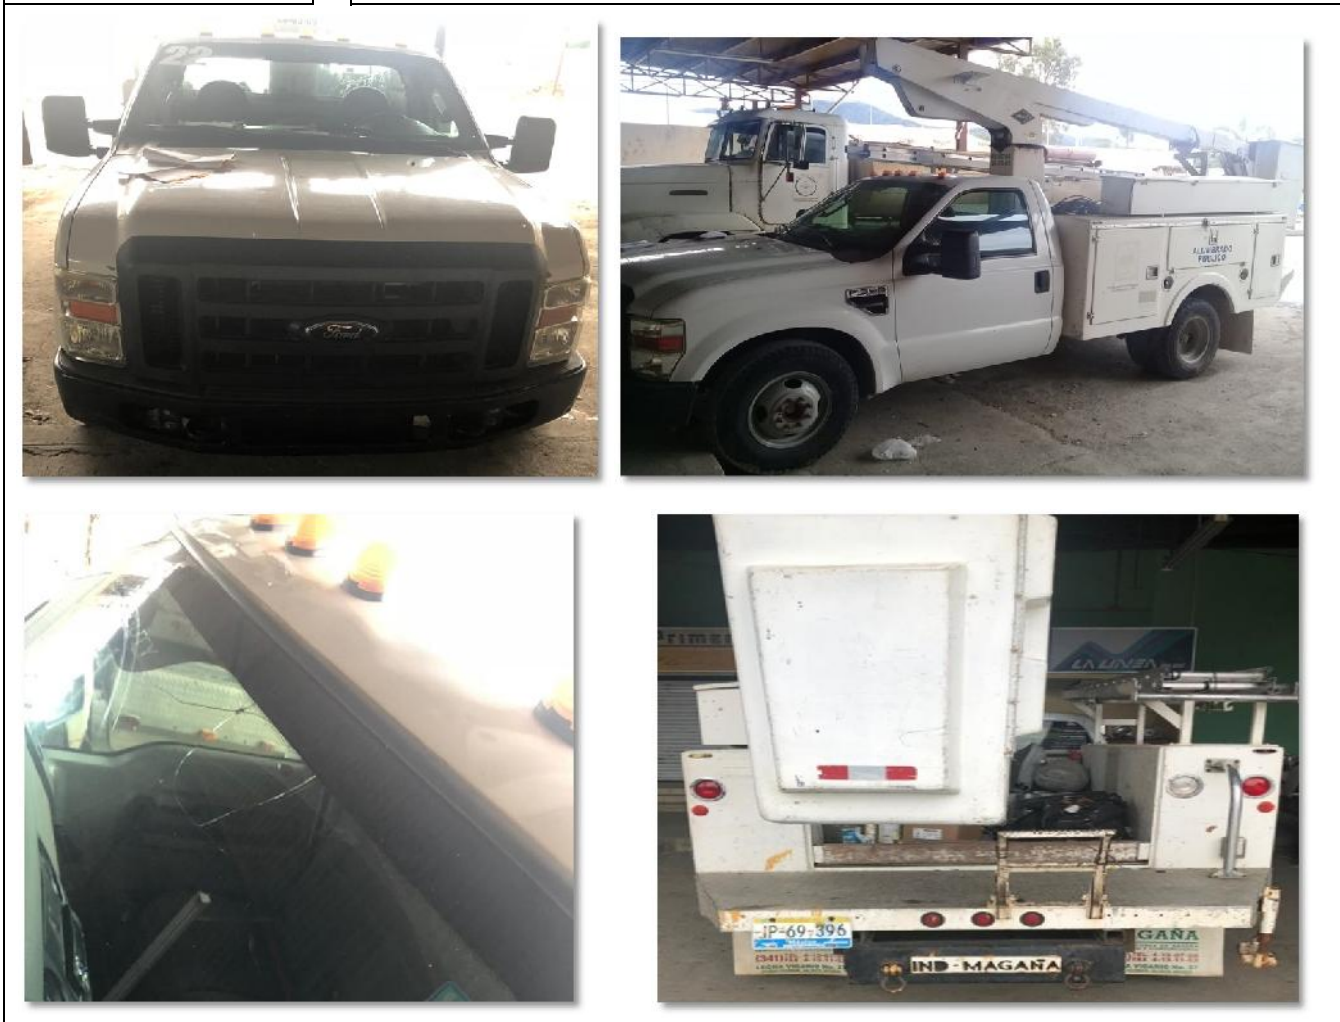
**Tiene la bomba suelta, se requiere ajustar el motor y la presion de la bomba, la placa delantera no la tiene, vidrio de frente quebrado, tiene un raspon en la puerta del copiloto, interior en buenas condiciones, le falta su servicio de mantenimiento en general, no tiene llanta de refaccion, tampoco gato hidraulico y cruceta, le falta el kit de herramienta basica y de emergencia (cables).**
