**ÁUDITORIA SUPERIOR DEL ESTADO DE JALISCO  
DEPARTAMENTO DE PATRIMONIO PUBLICO  
PATRIMONIO MUNICIPAL, TAMAZULA DE GORDIANO**

<b>Placas:</b>	JPF1705	<b>Vehículo</b>	
<b>Marca:</b>	FORD		
<b>Modelo:</b>	FIESTA 2016		
<b>Version:</b>	SEDAN 4 PUERTAS STD L4		<b>A-01-02</b>
<b>No. De Serie:</b>	3FADPABJ1GM177700		
<b>Color:</b>	BLANCO	<b>Seguro:</b>	SI
<b>Tipo de vehículo:</b>	AUTOMOVIL	<b>Cobertura:</b>	AMPLIA
<b>Rotulo :</b>	REGIDORES Y ESCUDO DEL AYUNTAMIENTO EN PUERTAS SECRETARIA DE ADMINISTRACION DEL PODER EJECUTIVO	<b>Póliza :</b>	2839680
<b>Proveedor:</b>	DEL ESTADO DE JALISCO	<b>Inciso No:</b>	31
<b>Factura:</b>	NO	<b>Vigencia:</b>	29/05/2020 A 18/12/2020
<b>Costo:</b>	\$0.00		
<b>Modo de Adquisicion:</b>	CONTRATO DE COMODATO		
<b>Fecha de Adquisición:</b>	08/05/2020		
<b>No. De Motor:</b>	S/N		
<b>Características :</b>	AUTOMOVIL ESTANDAR 4 PUERTAS PARA 5 PASAJEROS		
<b>Departamento:</b>	REGIDORES		
<b>Usuario:</b>	JUAN MANUEL ANTILLON RUELAS		
<b>Adeudo en Recaudadora:</b>	CHECAR EN EL ESTADO		
<b>Condicion Actual:</b>	EN SERVICIO

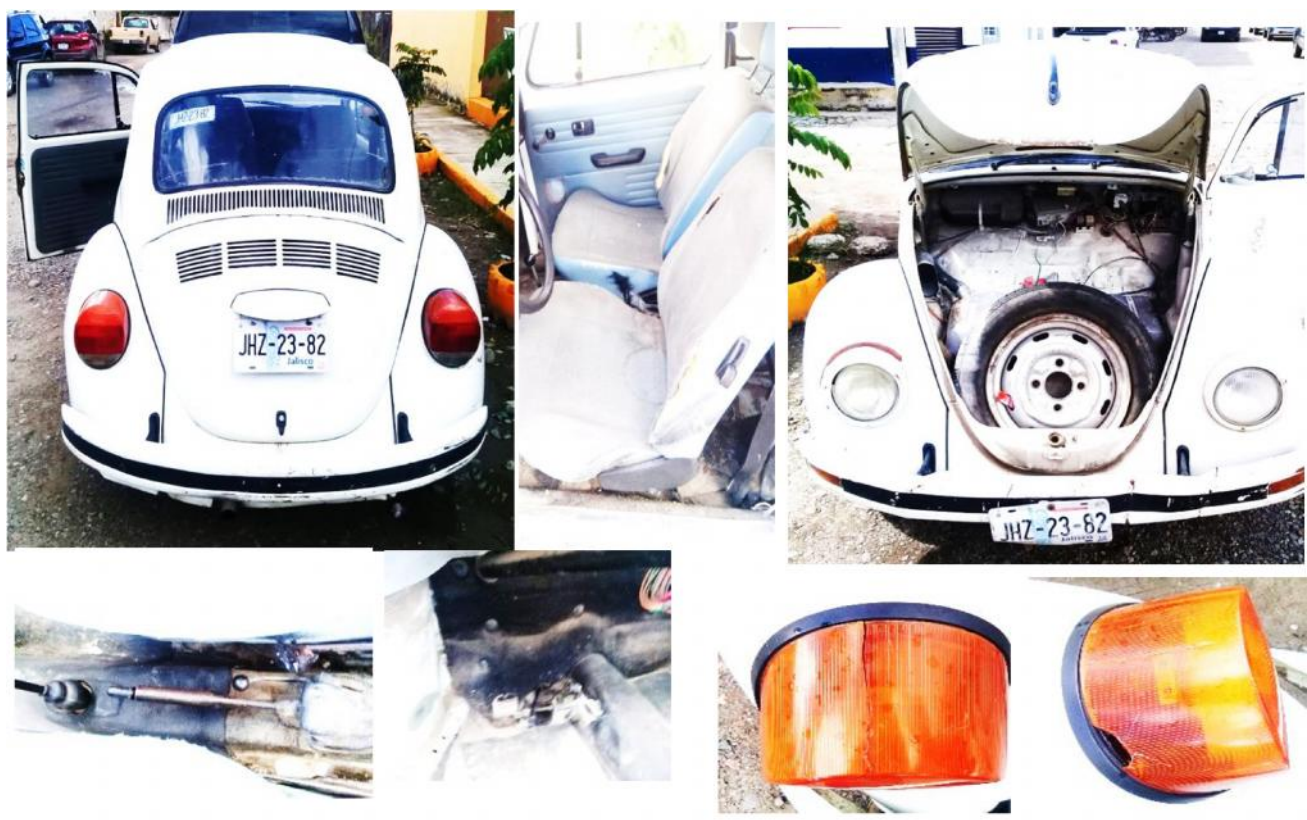
**Observaciones:** escape roto, no trae llave de las puertas, fallan las luces y se utiliza de noche.no trae espejo retrovisor lado derecho. Meccanica en buenas condiciones.
