**ÁUDITORIA SUPERIOR DEL ESTADO DE JALISCO  
DEPARTAMENTO DE PATRIMONIO PUBLICO  
PATRIMONIO MUNICIPAL, TAMAZULA DE GORDIANO**

<b>Placas:</b>	JPF1705	<b>Vehículo</b>	
<b>Marca:</b>	FORD		
<b>Modelo:</b>	FIESTA 2016		
<b>Version:</b>	SEDAN 4 PUERTAS STD L4		<b>A-01-02</b>
<b>No. De Serie:</b>	3FADPABJ1GM177700		
<b>Color:</b>	BLANCO	<b>Seguro:</b>	SI
<b>Tipo de vehículo:</b>	AUTOMOVIL	<b>Cobertura:</b>	AMPLIA
<b>Rotulo :</b>	REGIDORES Y ESCUDO DEL AYUNTAMIENTO EN PUERTAS SECRETARIA DE ADMINISTRACION DEL PODER EJECUTIVO	<b>Póliza :</b>	2839680
<b>Proveedor:</b>	DEL ESTADO DE JALISCO	<b>Inciso No:</b>	31
<b>Factura:</b>	NO	<b>Vigencia:</b>	29/05/2020 A 18/12/2020
<b>Costo:</b>	\$0.00		
<b>Modo de Adquisicion:</b>	CONTRATO DE COMODATO		
<b>Fecha de Adquisición:</b>	08/05/2020		
<b>No. De Motor:</b>	S/N		
<b>Características :</b>	AUTOMOVIL ESTANDAR 4 PUERTAS PARA 5 PASAJEROS		
<b>Departamento:</b>	REGIDORES		
<b>Usuario:</b>	JUAN MANUEL ANTILLON RUELAS		
<b>Adeudo en Recaudadora:</b>	CHECAR EN EL ESTADO		
<b>Condicion Actual:</b>	EN SERVICIO

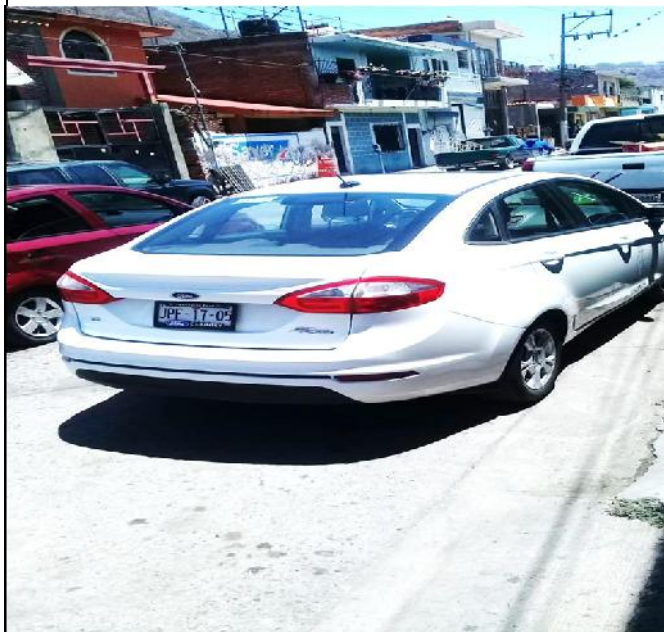
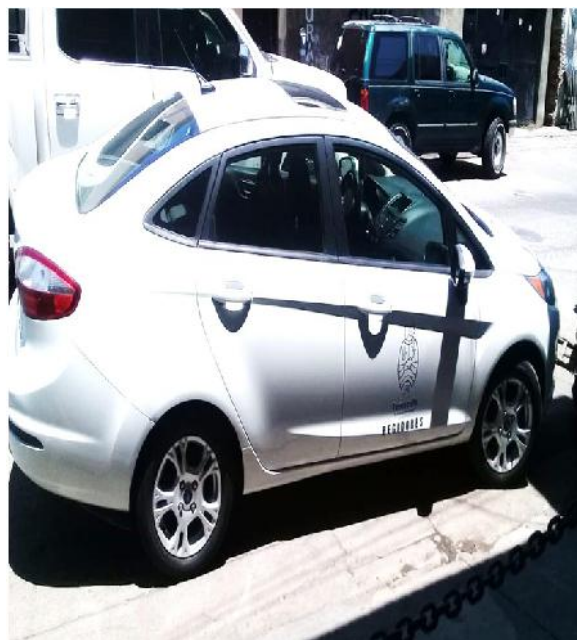
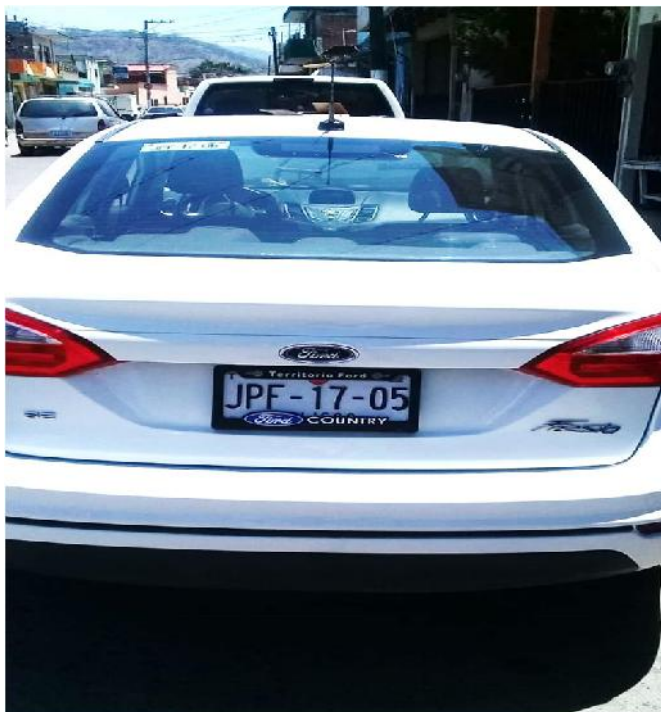
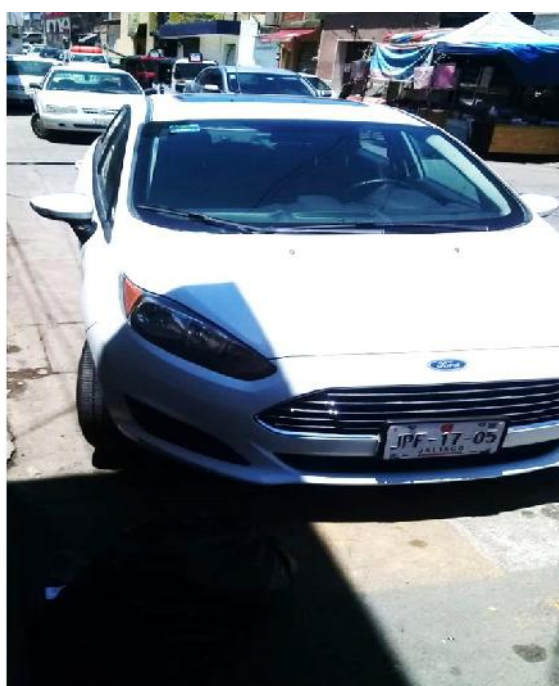
<b>Observaciones:</b>	VEHICULO EN BUENAS CONDICIONES

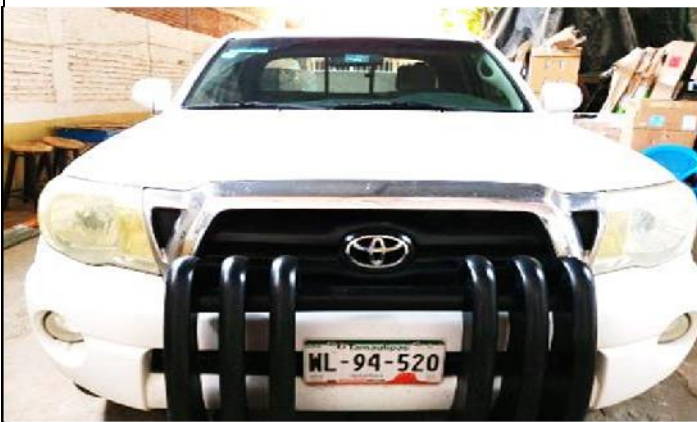
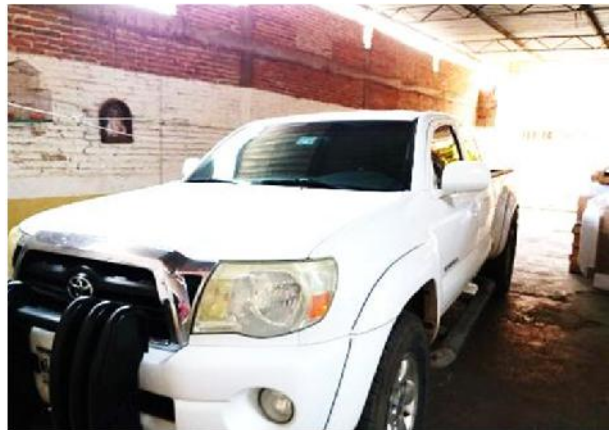
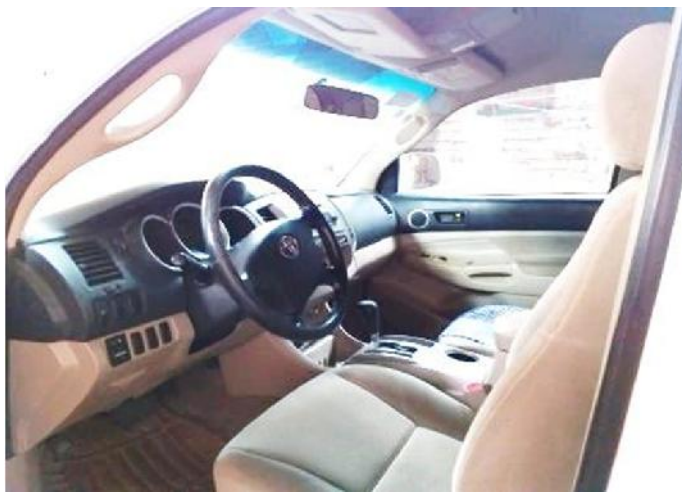
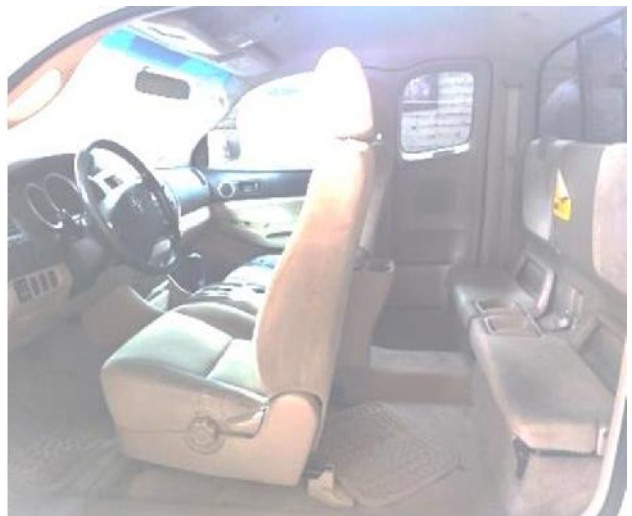
<b>Adeudo en Recaudadora:</b>	<u>\$ 735.00 Hasta Octubre 18, 2020</u>		
<b>Condicion Actual:</b>	<u>en buenas condiciones en general</u>		
<b>Observaciones:</b>	<u>VEHICULO SEMINUEVO</u>

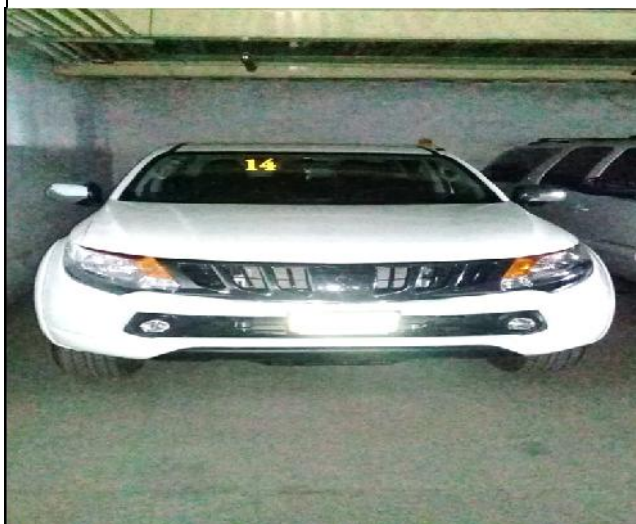
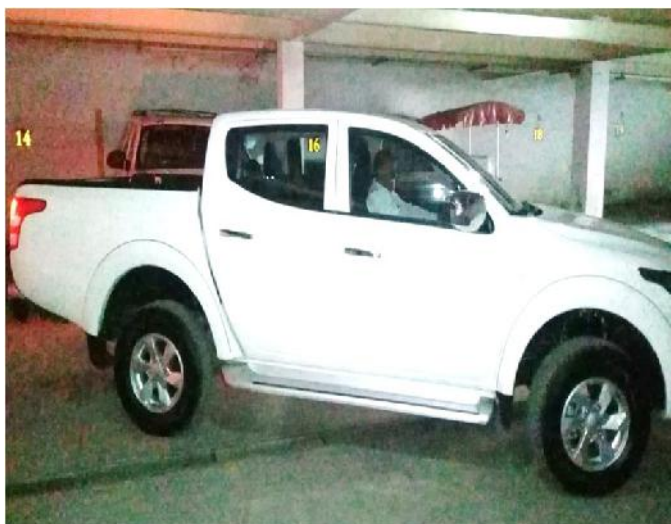
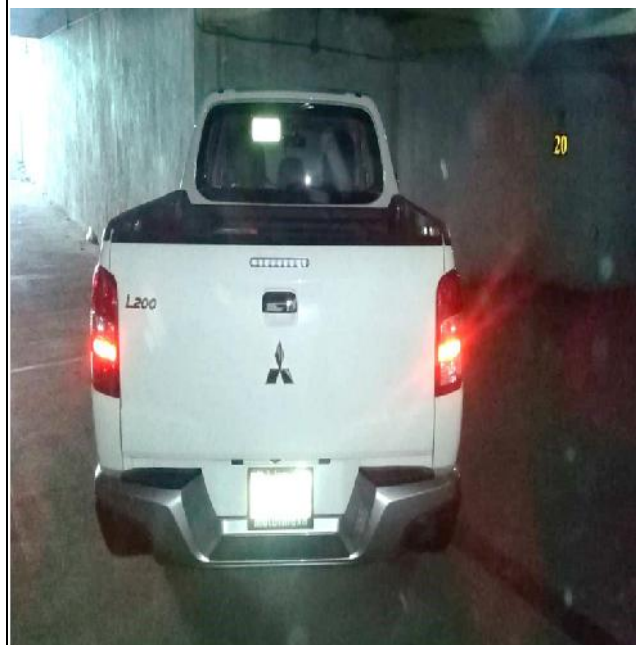
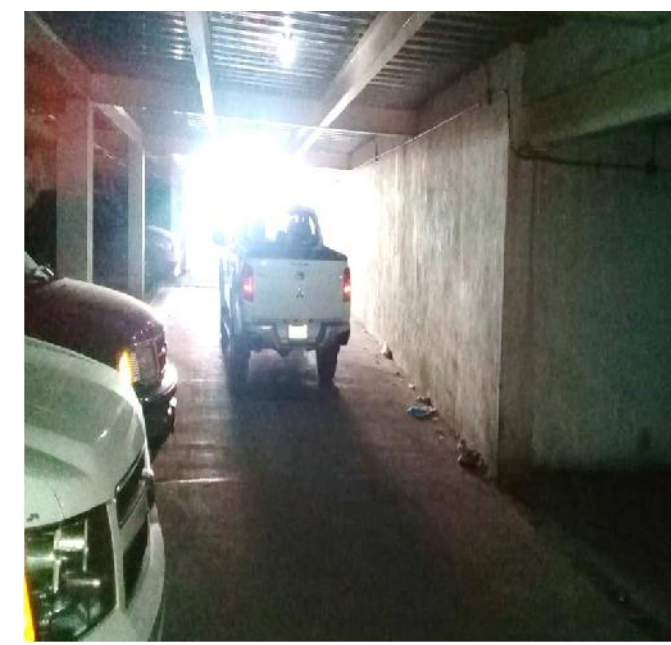
**Condicion Actual:** en servicio

**Observaciones:** vehiculo nuevo, nada mas tenemos copia de la factura

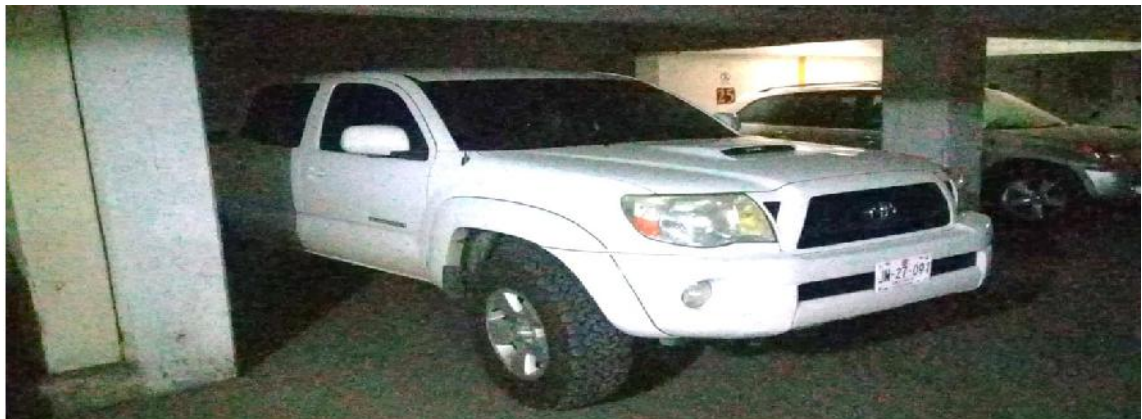
**Condicion Actual:** En servicio

**Observaciones:** buenas condiciones en general

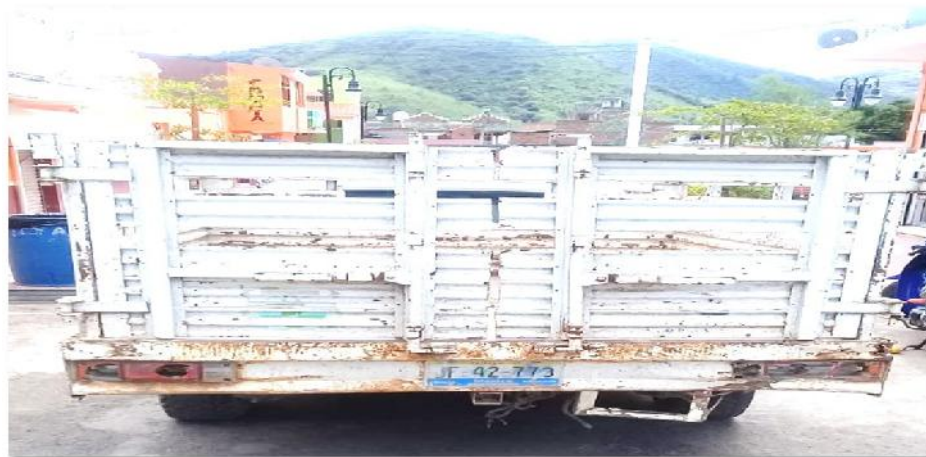
<b>Nuevas Observaciones:</b>	Defensa delantera dañada, golpiada la salpicadera izquierda, no tiene retrovisor del lado izquierdo y el derecho esta quebrado, las 4 llantas ya no sirven, el capacete se encuentra sumido, las micas delanteras en malas condiciones, la redila picada, sin luces traseras, la puerta del lado del copiloto esta caída, se encuentra tirando aceite y es necesario empacar el motor, falta el servicio de mantenimiento general, no tiene gato hidraulico y ni llanta de refaccion.
<b>Fecha de las nuevas observaciones:</b>	Realizamos el levantamiento del 9 hasta el 22 de Octubre del 2018
<b>Condicion Actualizada</b>	Se encuentra en servicio

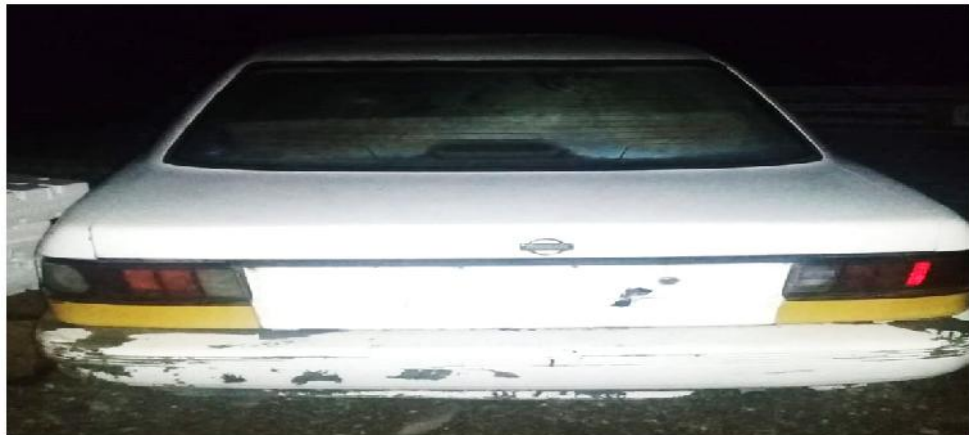
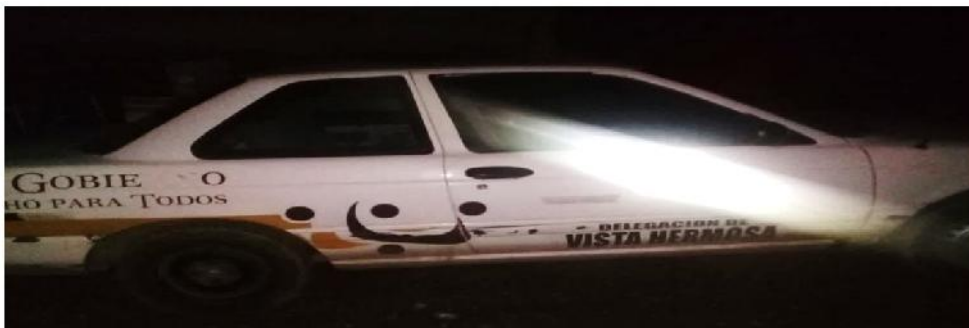
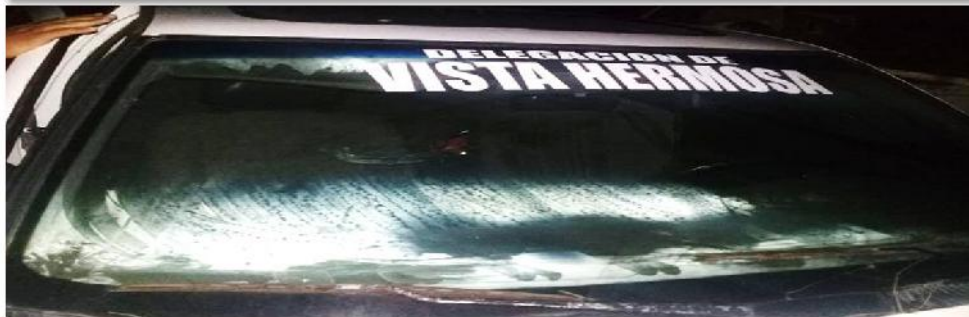
<b>Nuevas Observaciones:</b>	No tiene placas, esta despintada en todos lados de la carroceria, tiene una calavera quebrada, las llantas se encuentran a 1/4 de vida util, el interior en mal estado y una luz no prende.
<b>Fecha de las nuevas observaciones:</b>	Realizamos el levantamiento del 9 hasta el 22 de Octubre del 2018
<b>Condicion Actualizada</b>	Se encuentra en servicio

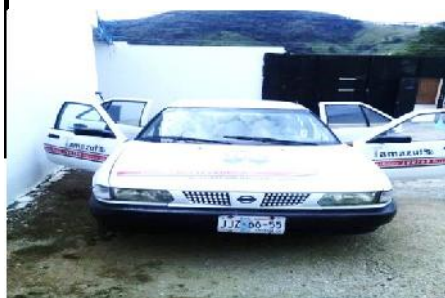
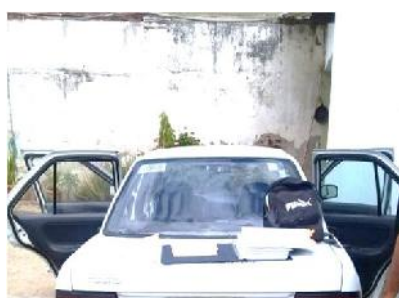
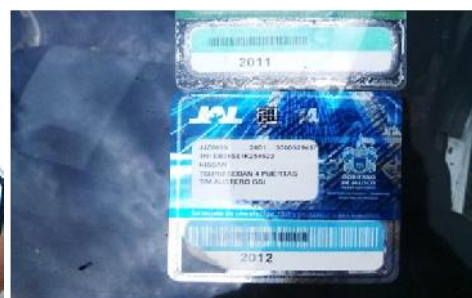
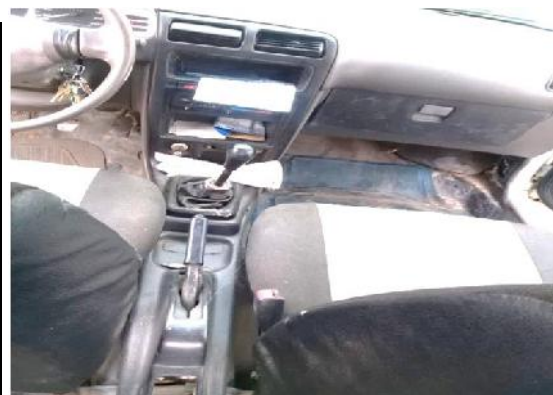
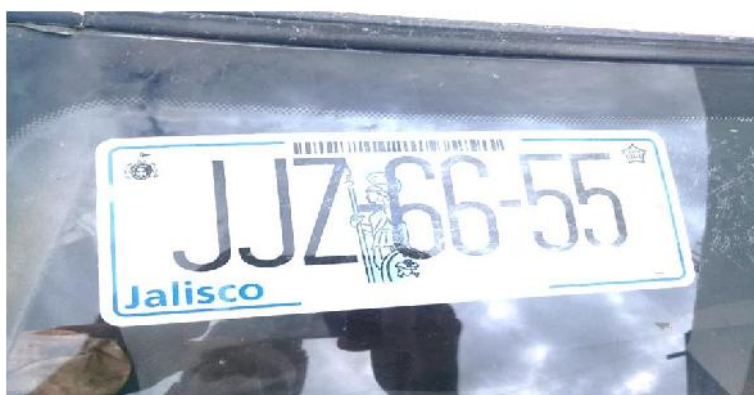
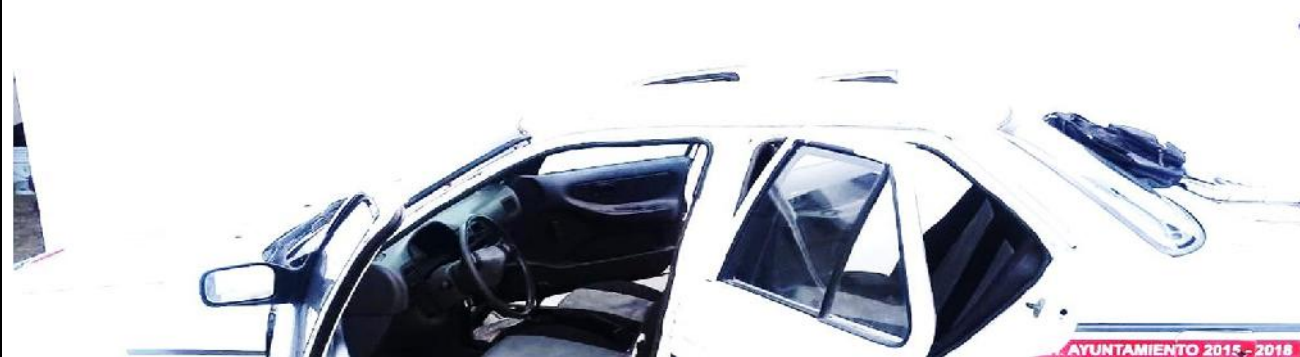
**Observaciones:** El interior del vehiculo se encuentra en la siguientes condiciones: el piso roto, asientos rotos, no tiene la tapa de la parte superio de los asientos traseros, empaques de las puertas rotos. No tiene la chapa de la puerta del tanque de gasolina.

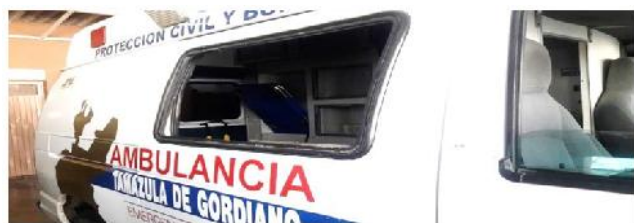
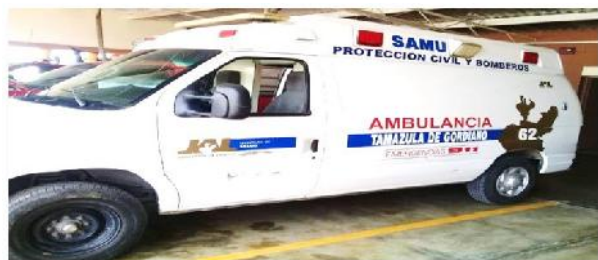
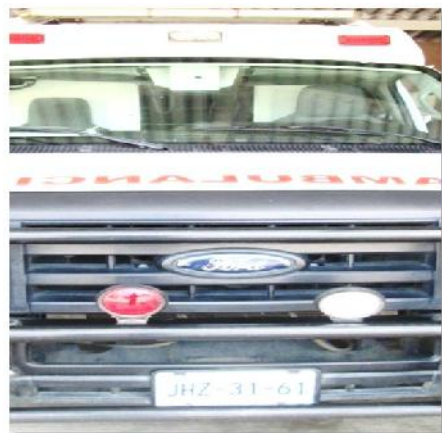
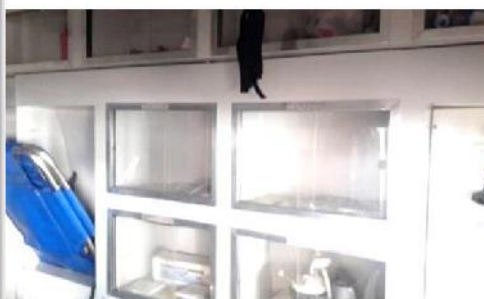
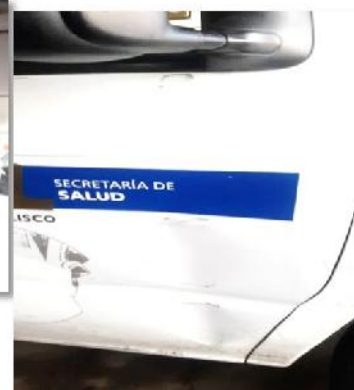
**Reparacion de transmision automatica de ambulancia de Proteccion Civil con un gasto de \$18,560.00 pesos (no especifica para cual ambulancia se realizo la compra).**

**Todas estas observaciones de compras no coincide con la situacion actual de la ambulancia numero 62 expediente C-16-02 en lo cual se le piden que se demuestren cuentas claras.**

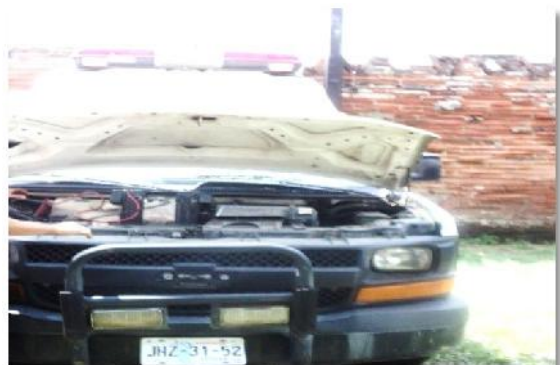
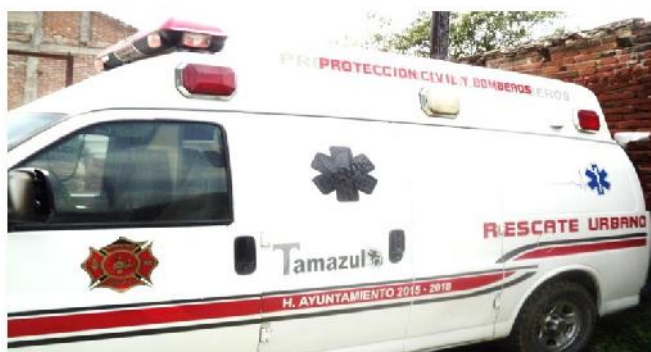
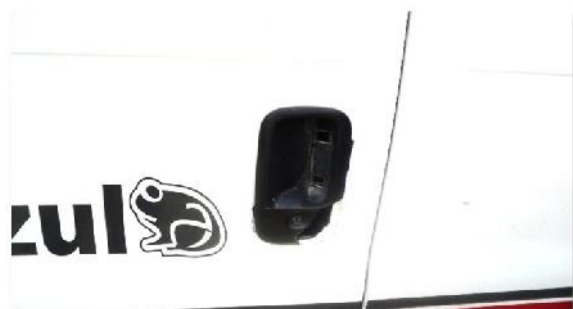
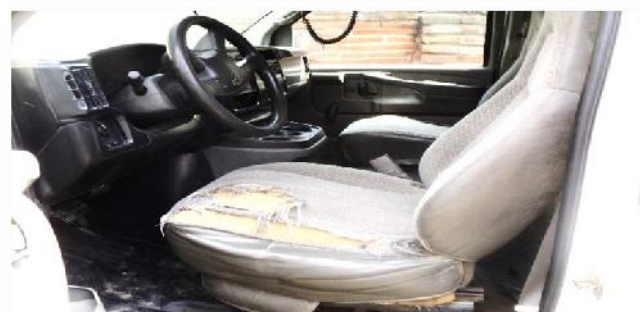
**El motor se encuentra en mal estado, utilizamos el escaner y nos proporcionor los diferentes codigos de falla el P0016 (cigüeñal), P0060, P0449 y P0463. La direccion hidraulica dañada, la suspension no sirve, no cuenta con camilla, vidrio de frente estrechado, las 4 llantas no sirven, espejo lateral izquierdo quebrado y el derecho en malas condiciones, golpeada del lado derecho, golpeada la salpicadera del lado izquierdo, la puerta trasera golpeada, los 2 asientos rotos, servicio de tapiceria en malas condiciones, las 2 manijas de la chapas quebradas, no abre la puerta trasera izquierda, la burrera en malas condiciones y el faro quebrado, le falta su servicio de mantenimiento en general, no tiene llanta de refaccion, tampoco gato hidraulico y cruceta, le falta el kit de herramienta basica v de emergencia (cables).**

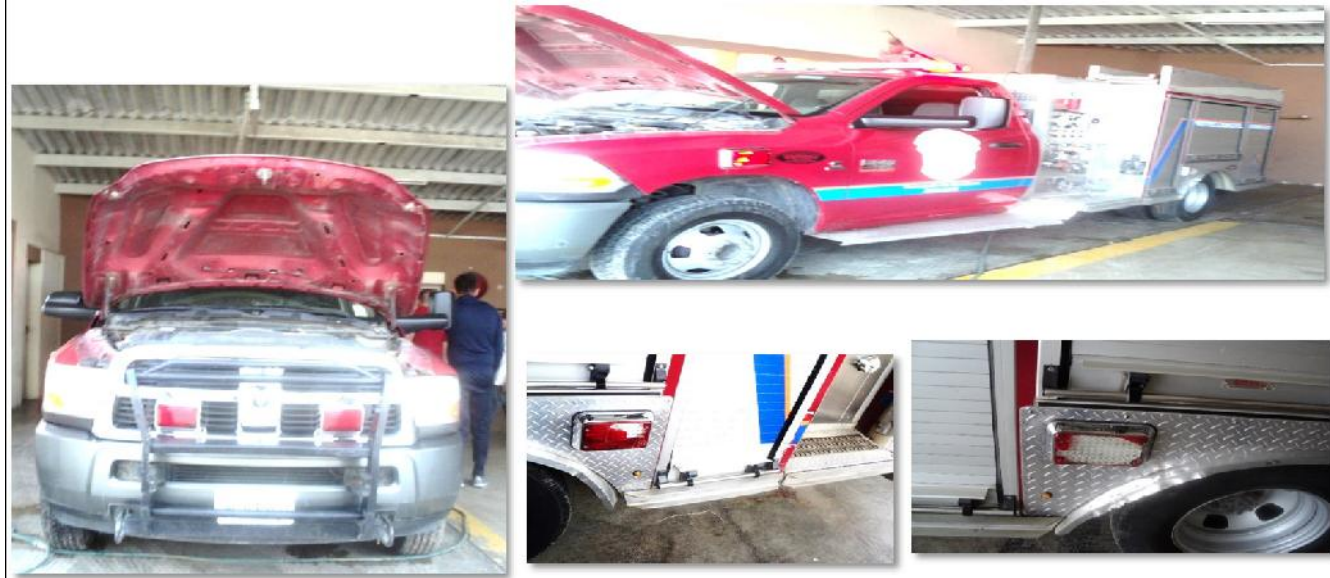
<b>Nuevas Observaciones:</b>	Tiene problemas en el embrague, trae llantas 3/4 de vida, golpeada la puerta izquierda pequeña vertical y la derecha no abre, dos focos laterales el derecho y el izquierdo quebrado, dos faros movibles no sirven, dos focos que se localizan abajo del chasis no prenden, asiento del conductor roto, estribo izquierdo en malas condiciones, un led izquierdo no funciona, le falta su servicio de mantenimiento en general, no tiene llanta de refaccion, tampoco gato hidraulico y cruceta, le falta el kit de herramienta basica y de emergencia (cables). pasa agua al motor se sobrecalento esta en taller particular para cabio de empaques y rectificacionde cabeza.
<b>Fecha de las nuevas observaciones:</b>	Realizamos el levantamiento del 09 hasta el 11 de Abril del 2019

<b>Obsercvaciones del Acta No. 57 del día 20 de Julio de 2018</b>	<b>Se encuentran los conceptos de compras de:</b>
	Reparacion de la caja de velocidades del camion Slayder de proteccion Civil con un gasto de \$17,353.60 pesos. Con un numero de expediente de C-16-04 (proporcionada de la ficha tecnica de los vehiculos)
	Esta observacion de compra no coincide con la situacion actual del camion Slayde (nada mas le repararon el cilindro esclavo cuesta aproximadamente \$1000.00pesos, le reconstruyeron el clutch aproximadamente con un costo de \$5000.00 pesos) en lo cual se le piden que se demuestren cuentas claras.

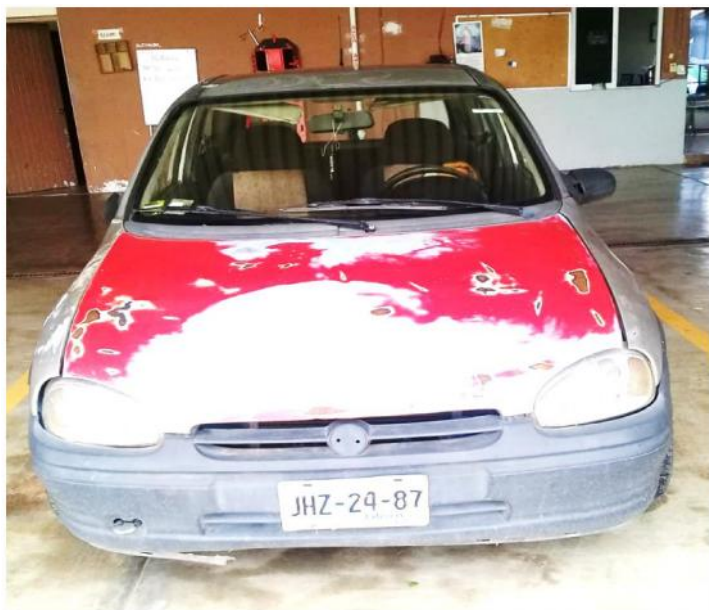
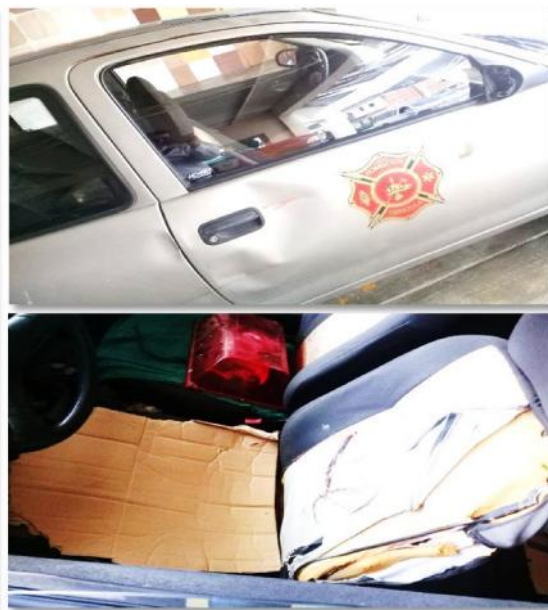
<b>Nuevas Observaciones:</b>	<b>El motor requiere reparacion, le falta servicio de matenimiento general, las 4 llantas en mal estado, asientos rotos, chocada del lado derecho, retrovisor izquierdo quebrado, un faro izquierdo quebrado, el emblema delantero no lo tiene, cofre es de otro chevi, no cuenta con gato hidraulico, no tiene cruceta y tampoco la llanta de refaccion.</b>
<b>Fecha de las nuevas observaciones:</b>	<b>Realizamos el levantamiento del 9 hasta el 22 de Octubre del 2018</b>

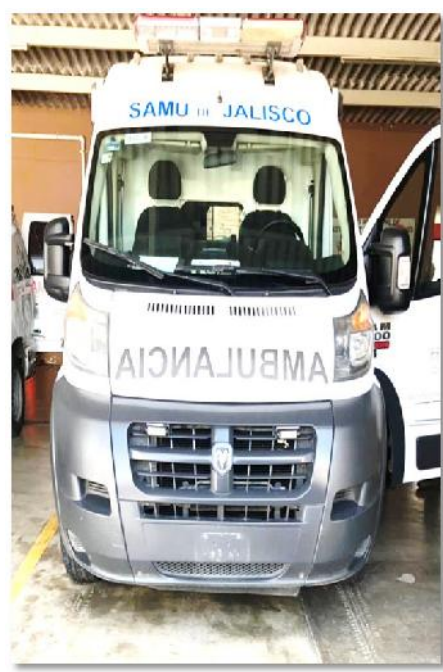
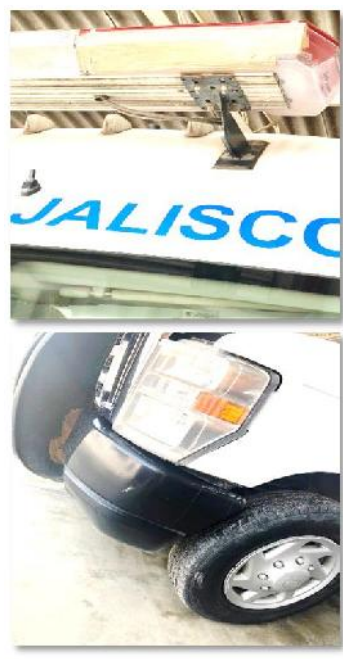
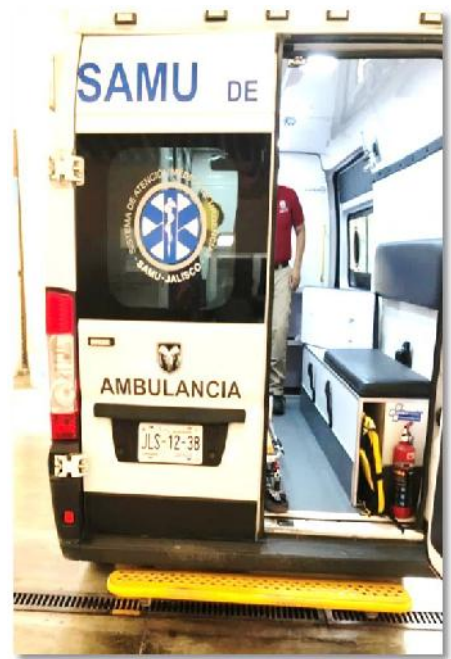
**Utilizamos el escaner y nos proporcionaron el código P0113 falla en el motor, servicio de suspensión, los amortiguadores se encuentran en mal estado, las llantas tienen 1/4 de vida, tiene estrellada la torreta, se encuentra suelto el asiento que utiliza la persona que acompaña a la persona que están trasladando y le falta una pieza corrediza, le falta su servicio de mantenimiento en general, no tiene llanta de refacción, tampoco gato hidráulico y cruceta, le falta el kit de herramienta básica y de emergencia (cables).**

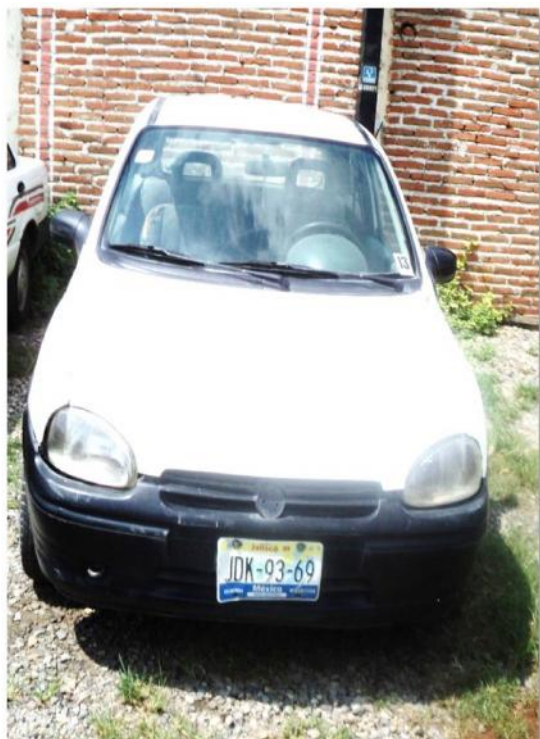
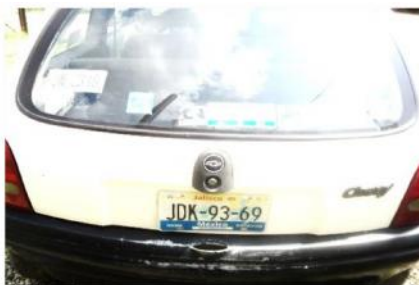
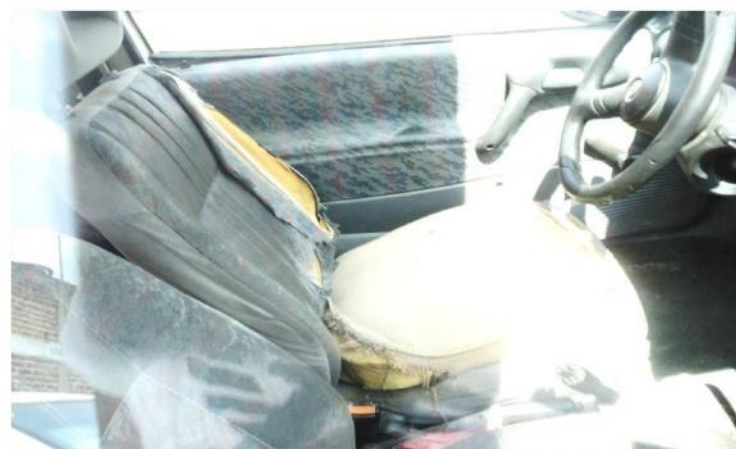
<b>Nuevas Observaciones:</b>	<b>El vidrio de frente estrechado, no centa con el emblema delantero, los asientos delanteros rotos y el interior se encuentra en mal estado, picaduras en la lamina del capacete</b>
<b>Fecha de las nuevas observaciones:</b>	<b>Realizamos el levantamiento del 9 hasta el 22 de Octubre del 2018</b>
<b>Condicion Actualizada</b>	<b>En servicio</b>

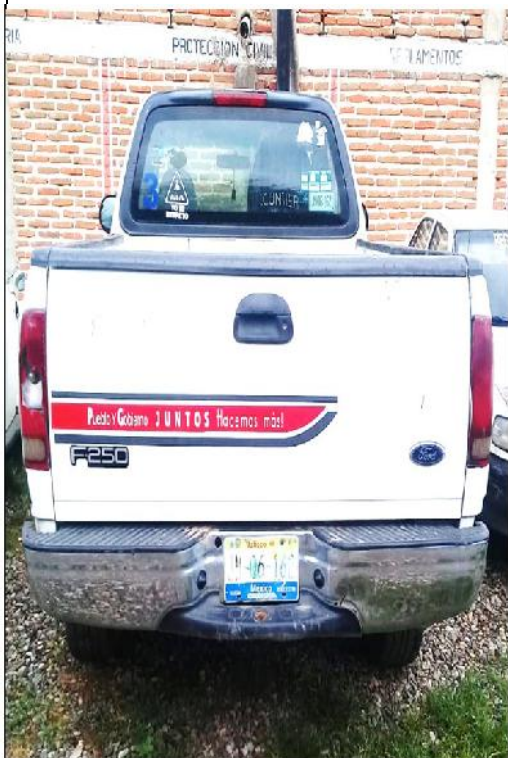
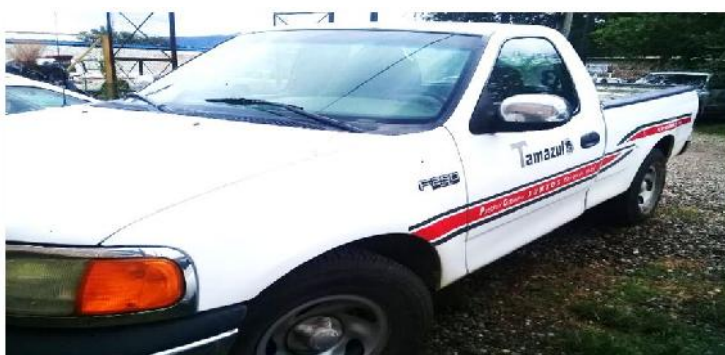
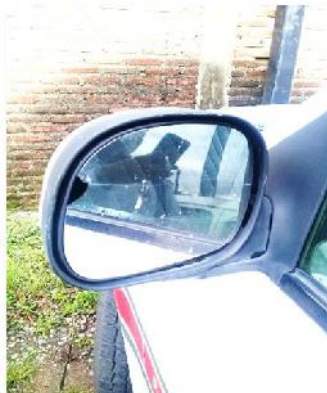
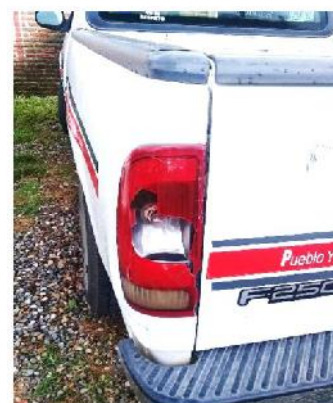
<b>Nuevas Observaciones:</b>	<b>Calaveras traseras quebradas, defensa dañada, el retrovisor del lado izquierdo quebrado, el asiento del conducto roto, le falta el servicio de mantenimiento general, el vehiculo y las llantas se encuentran en buen estado.</b>
<b>Fecha de las nuevas observaciones:</b>	<b>Realizamos el levantamiento del 9 hasta el 22 de Octubre del 2018</b>
<b>Condicion Actualizada</b>	<b>Se encuentra en servicio</b>

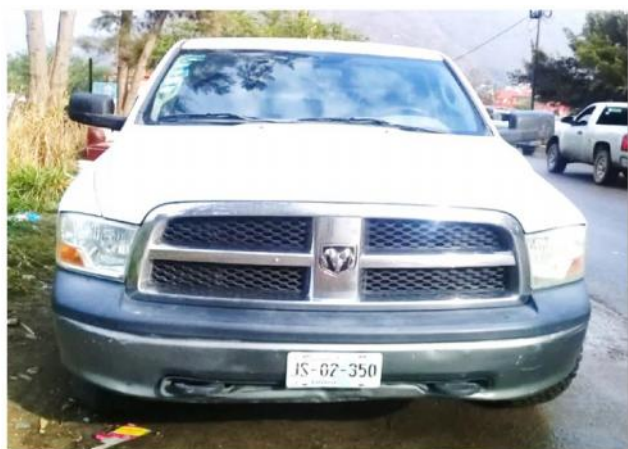
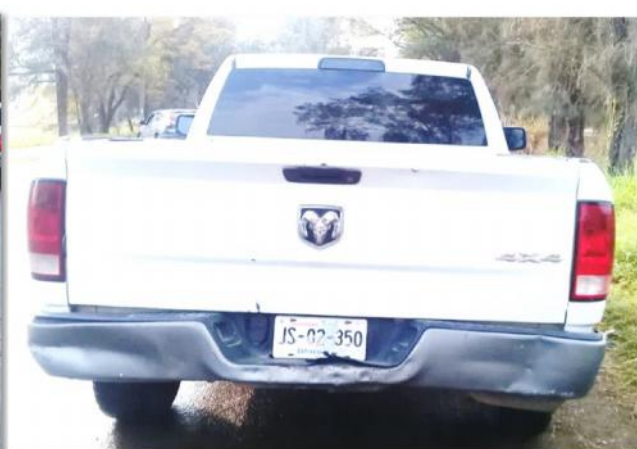
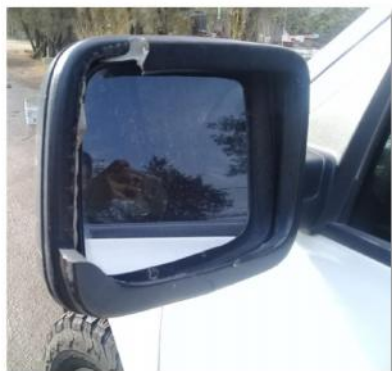
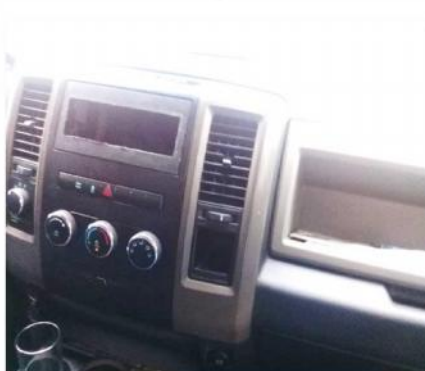
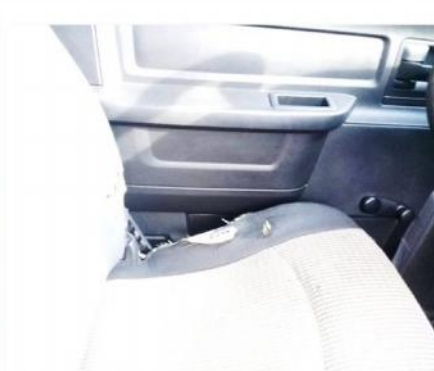
se jodio el radiador, la bomba del agua, el motor se brinco dos tiempo, se quemaron los empaques de la cabeza y los busos y las vielas y cromaderas se quemaron. Se ocupa reparar el motor y cabezal con el conjunto de pistones y kit de reparacion con un costo aprox. de \$65,000.00

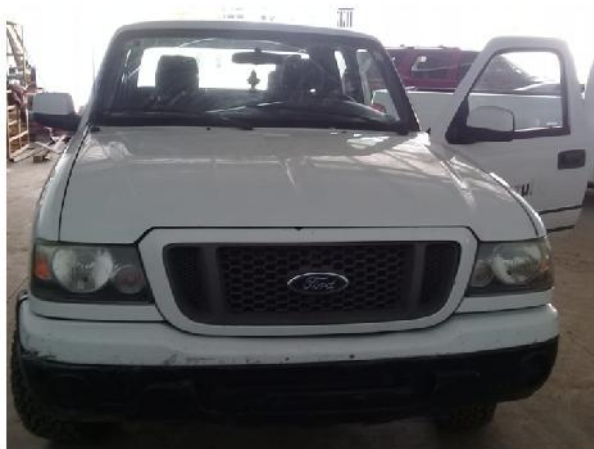
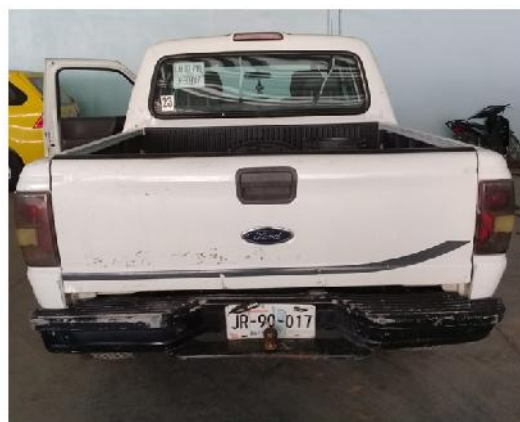
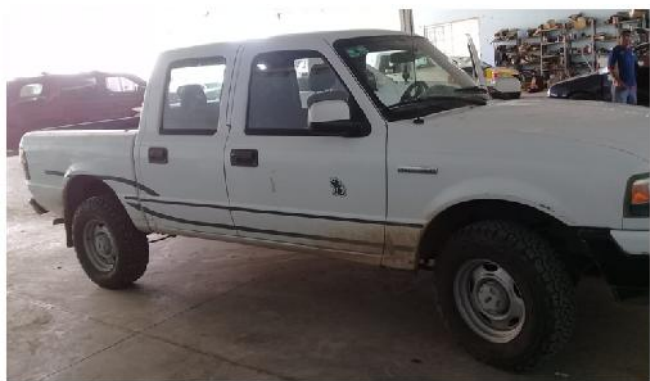
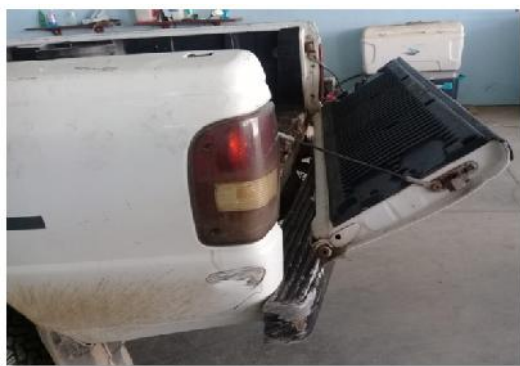
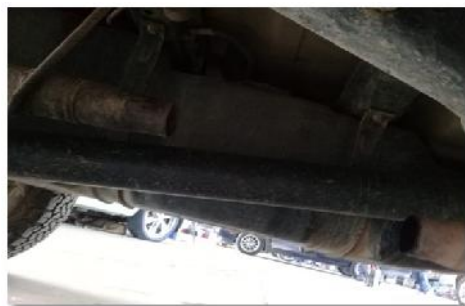
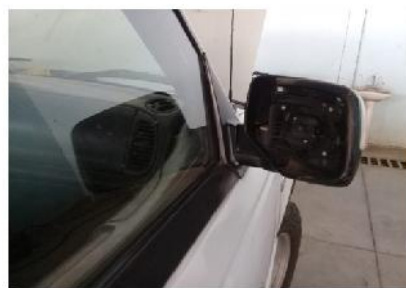
**Observaciones:** Le falta : Mofle roto (silenciador), cambio de balatas (frenos traseros, tambores), servicio de mantenimiento general, espejo del retrovisor derecho. Tiene la compuerta dañada, tiene un golpe trasero y falta la placa delantera.

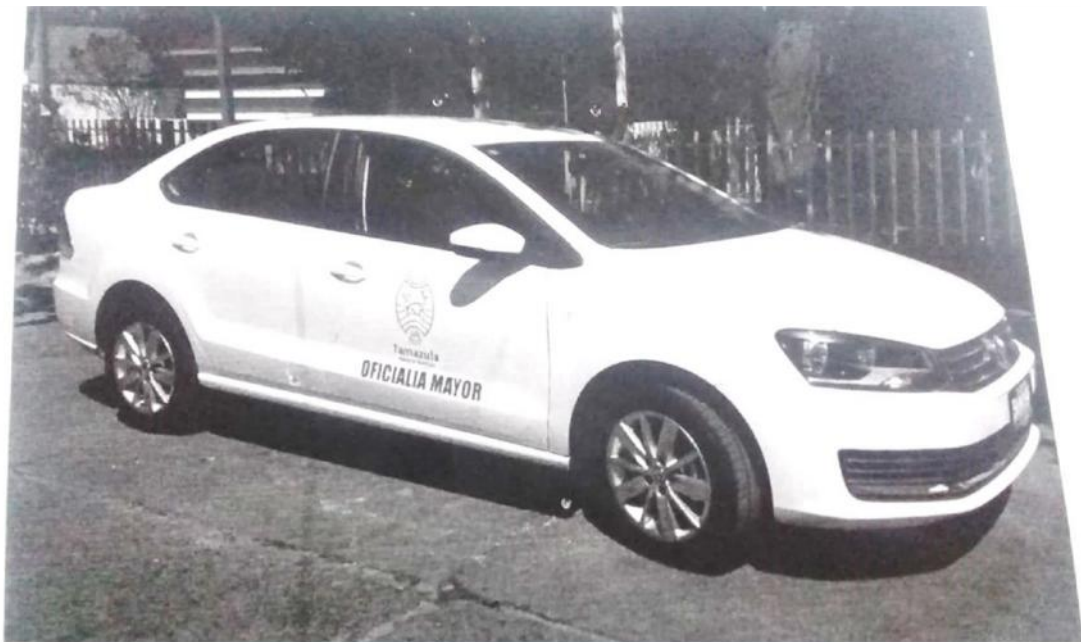
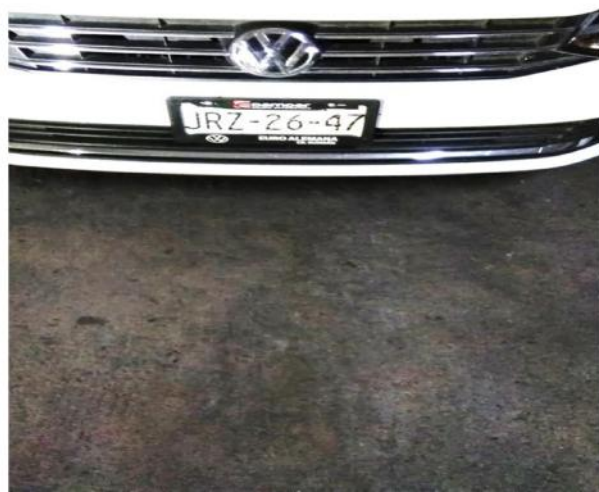
**Condicion Actual:** EN SERVICIO

**Observaciones:** VEHICULO EN BUENAS CONDICIONES

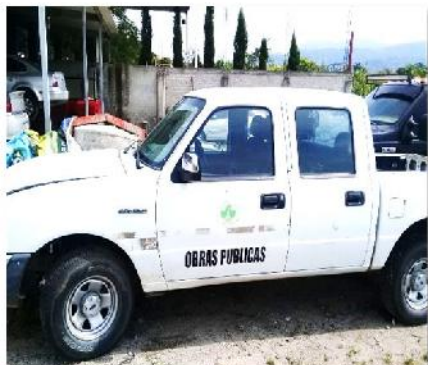
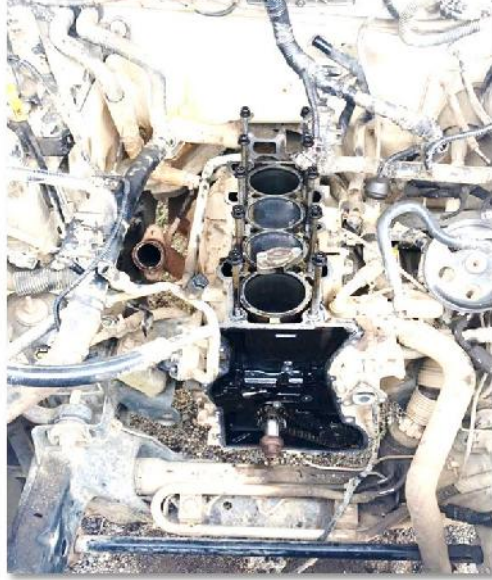
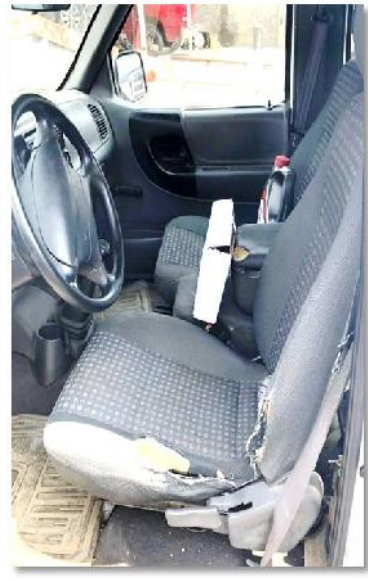
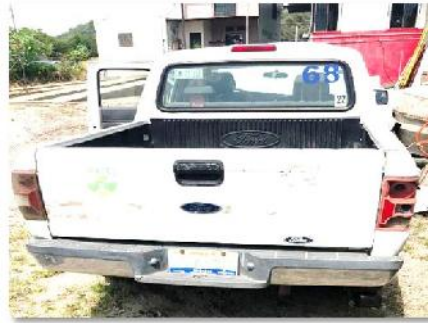
**Observaciones:** requiere revision completa de sistema de frenos.

<b>Nuevas Observaciones:</b>	La camioneta se encuentra en el taller de Don Goyo fuera de servicio, tiene jodida la cabeza del motor, vidrio de frente quebrado del lado del copiloto, retrovisor derecho quebrado, los asientos delanteros rotos, no tiene la tapa de la compuerta trasera, golpe trasero en el lado del conductor, las calaveras no sirven, las 4 llantas se encuentra en buen estado, no tiene la llanta de refaccion y no cuenta con el gato hidraulico.
<b>Fecha de las nuevas observaciones:</b>	Realizamos el levantamiento del 9 hasta el 22 de Octubre del 2018
<b>Condicion Actualizada</b>	<b>En servicio</b>

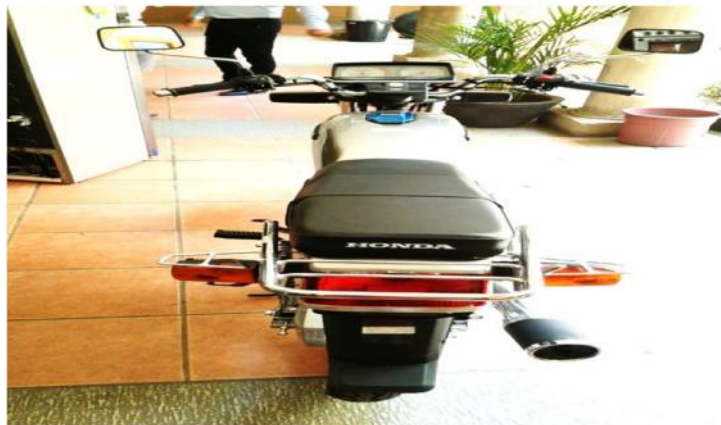
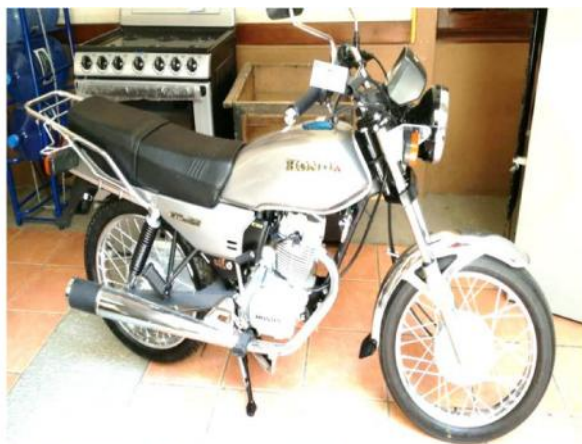
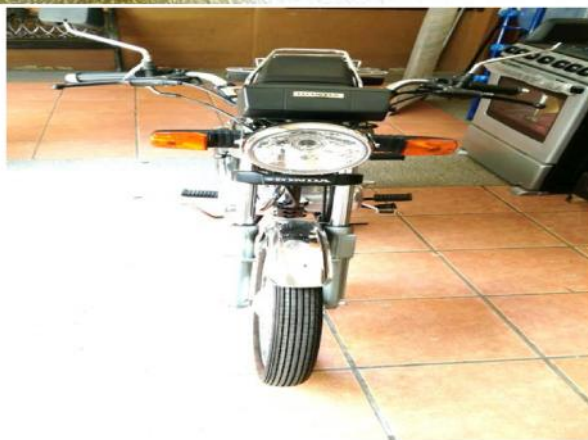
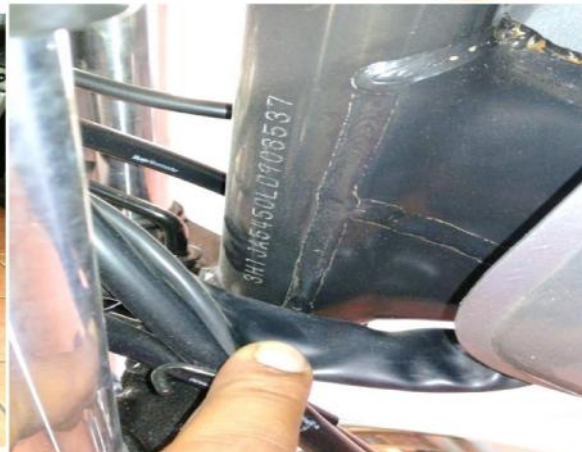
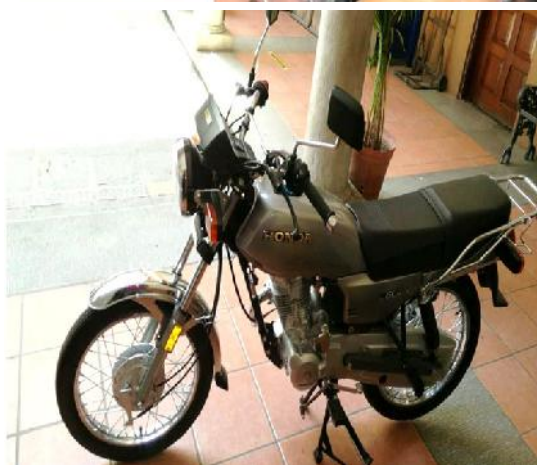
**Observaciones:** Motocicleta totalmente nueva

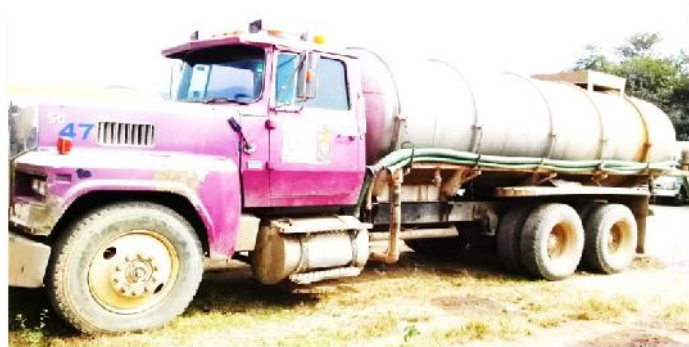
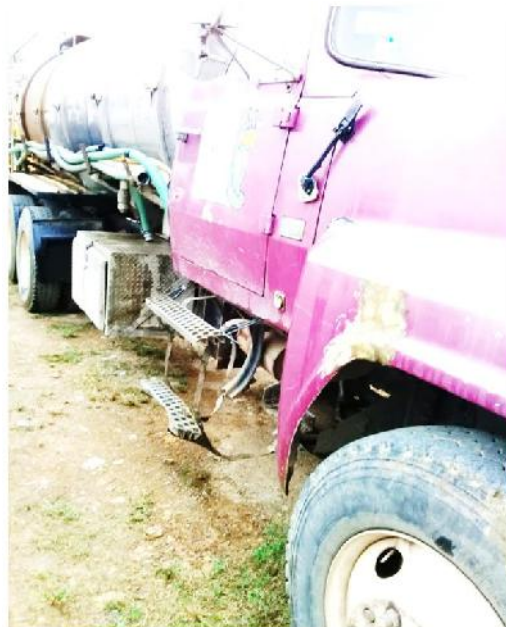
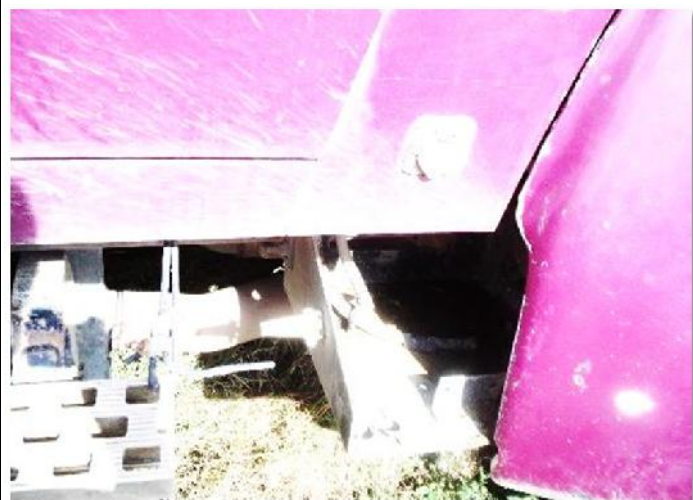
**observaciones:** cuatro llantas traseras en pesimas condiciones dos del lado derecho y dos del izquierdo, el motor gasta aproximadamente 10 litros de aceite por semana no funcionan las luces. Ductos de agua para el radiador fisurados. Tanque de diesel izquierdo roto, interior en pesimoestado asiento del conductor es la base sin cojin, reten que sale del diferencial de la flecha cardan no sirve, cofre y caseta rotos espejos laterales rotos y el radiador no trae proteccion.

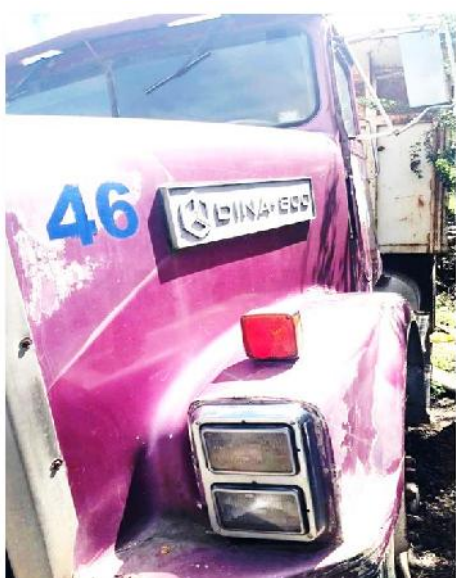
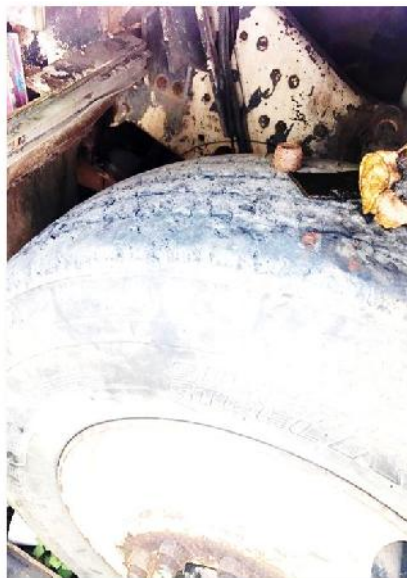
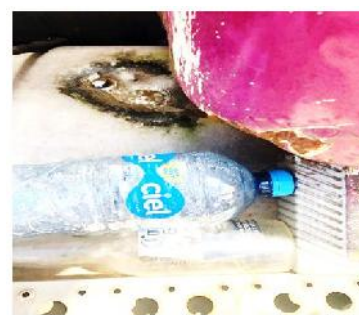
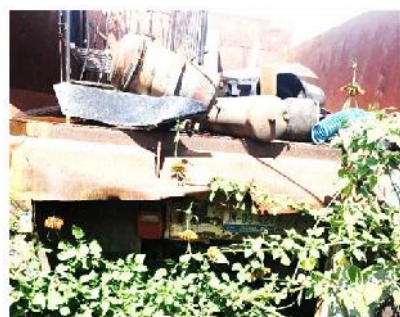
**Observaciones:** Vehiculo se volteo en el cerro y se encuentra en reparacion.

<b>Nuevas Observaciones:</b>	Se encuentra en un taller de San Antonio, requiere cambio de caseta, esta quebrado todo lo de frente, alineacion de Barra, tanque de diesel derecho golpiado, las llantas delanteras no sirven, vidrio delantero quebrado de lado derecho, calaveras traseras quebradas, la compuerta trasera se encuentra en el taller de vehiculos.
<b>Fecha de las nuevas observaciones:</b>	Realizamos el levantamiento del 9 hasta el 22 de Octubre del 2018
<b>Condicion Actualizada</b>	<b>Fuera de servicio</b>
