**ÁUDITORIA SUPERIOR DEL ESTADO DE JALISCO  
DEPARTAMENTO DE PATRIMONIO PUBLICO  
PATRIMONIO MUNICIPAL, TAMAZULA DE GORDIANO**

<b>Placas:</b>	JPF1705	<b>Vehículo</b>	
<b>Marca:</b>	FORD		
<b>Modelo:</b>	FIESTA 2016		
<b>Version:</b>	SEDAN 4 PUERTAS STD L4		<b>A-01-02</b>
<b>No. De Serie:</b>	3FADPABJ1GM177700		
<b>Color:</b>	BLANCO	<b>Seguro:</b>	SI
<b>Tipo de vehículo:</b>	AUTOMOVIL	<b>Cobertura:</b>	AMPLIA
<b>Rotulo :</b>	REGIDORES Y ESCUDO DEL AYUNTAMIENTO EN PUERTAS SECRETARIA DE ADMINISTRACION DEL PODER EJECUTIVO	<b>Póliza :</b>	2839680
<b>Proveedor:</b>	DEL ESTADO DE JALISCO	<b>Inciso No:</b>	31
<b>Factura:</b>	NO	<b>Vigencia:</b>	29/05/2020 A 18/12/2020
<b>Costo:</b>	\$0.00		
<b>Modo de Adquisicion:</b>	CONTRATO DE COMODATO		
<b>Fecha de Adquisición:</b>	08/05/2020		
<b>No. De Motor:</b>	S/N		
<b>Características :</b>	AUTOMOVIL ESTANDAR 4 PUERTAS PARA 5 PASAJEROS		
<b>Departamento:</b>	REGIDORES		
<b>Usuario:</b>	JUAN MANUEL ANTILLON RUELAS		
<b>Adeudo en Recaudadora:</b>	CHECAR EN EL ESTADO		
<b>Condicion Actual:</b>	EN SERVICIO

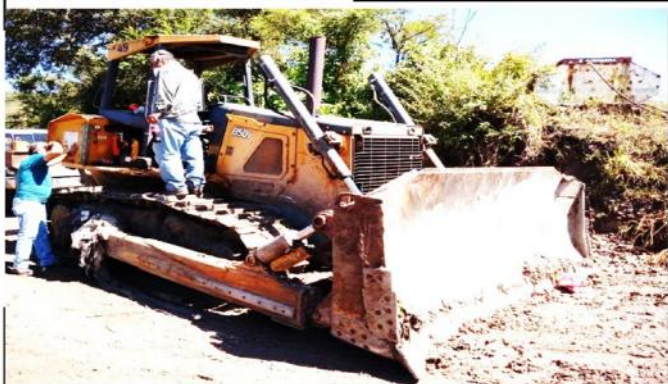
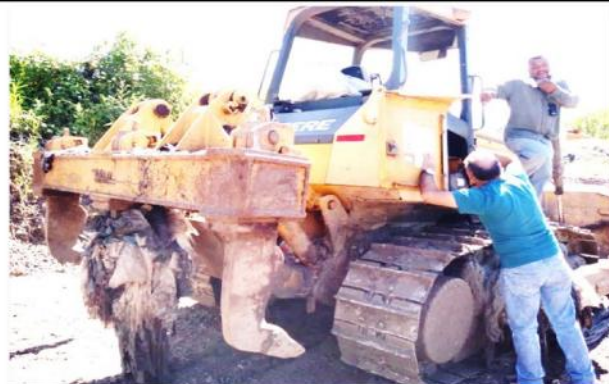
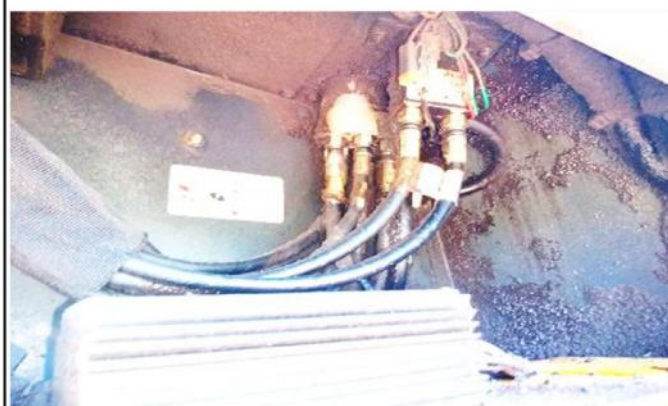
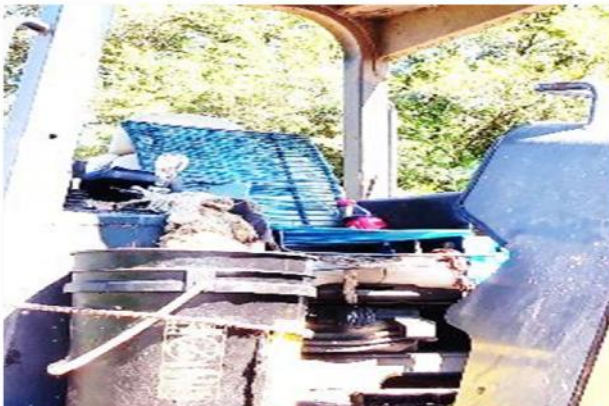
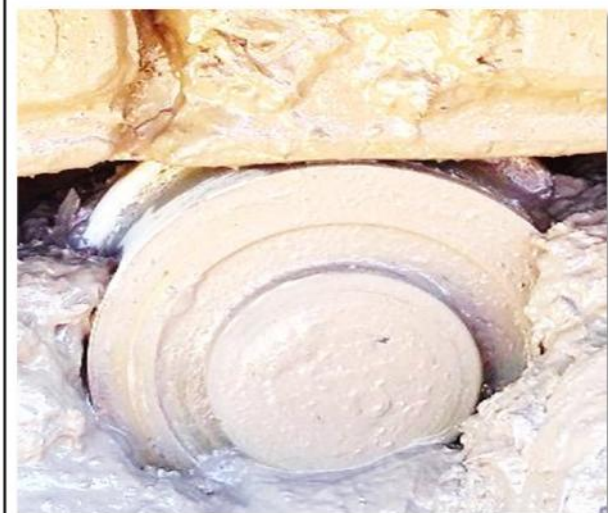
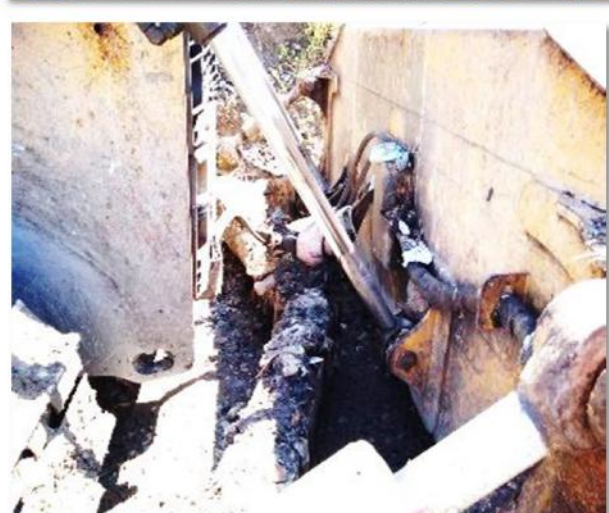
**Observaciones:** Detalles en palanca de control y en los penos de las cadenas por acuerdo de convenio, cada dependencia cubrio un 50% del total, 1,255,087.00

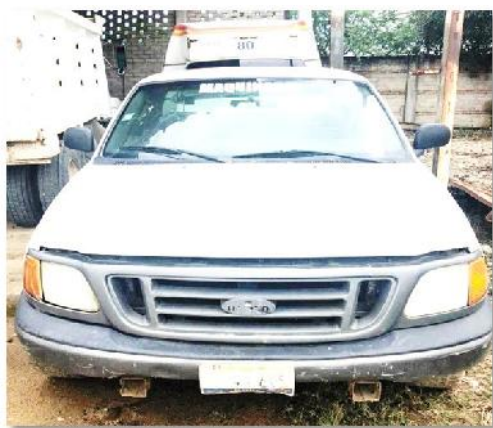
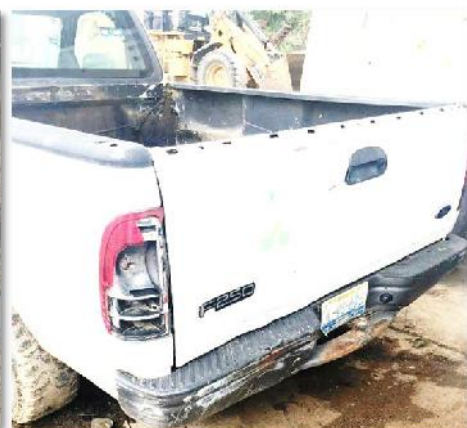
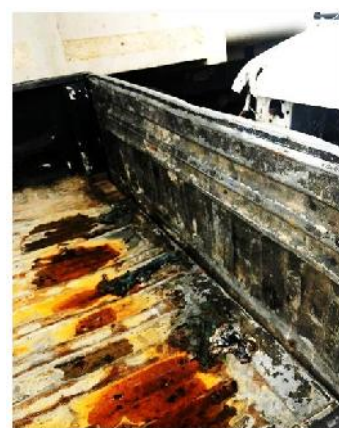
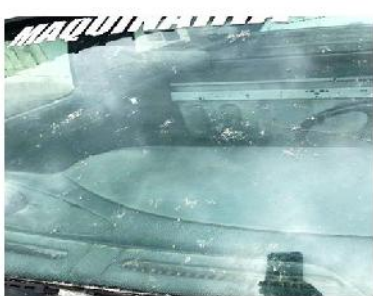
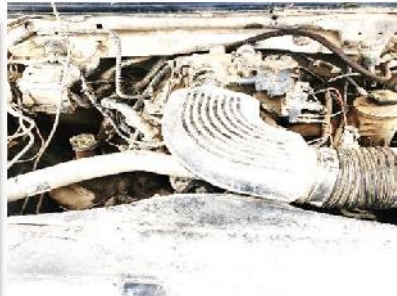
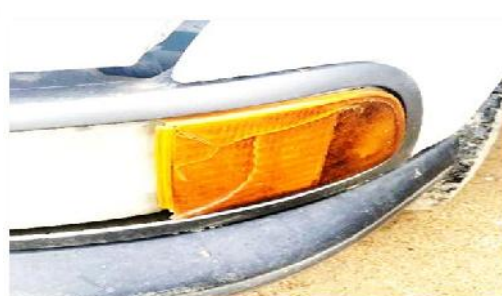
**observaciones:** Defensa delantera rota. Llantas traseras en mal estado. Los frenos solo frenan del lado derecho. tira liquido hidraulico del contenedor. Cristal delanter estrellado, tapizado en malas condiciones. No trae herramienta de ningun tipo, pistones del cofre no sirven

**Nuevas Observaciones:** Se calienta el motor y pierde fuerza, la bateria esta dañada, las 4 llantas no sirven, no trae gato hidraulico, asientos rotos, parrilla delantera quebrada, no tiene emblema delantero, salpicadera de lado derecho quebrada y la de lado izquierdo golpiada, una calavera delantera derecha quebrada y tambien las calaveras traseras, golpiada la defensa trasera y la compuerta, la caja golpiada de adentro, tiene un tallon de lado izquierdo trasero. y el vidrio de frente estrellado.

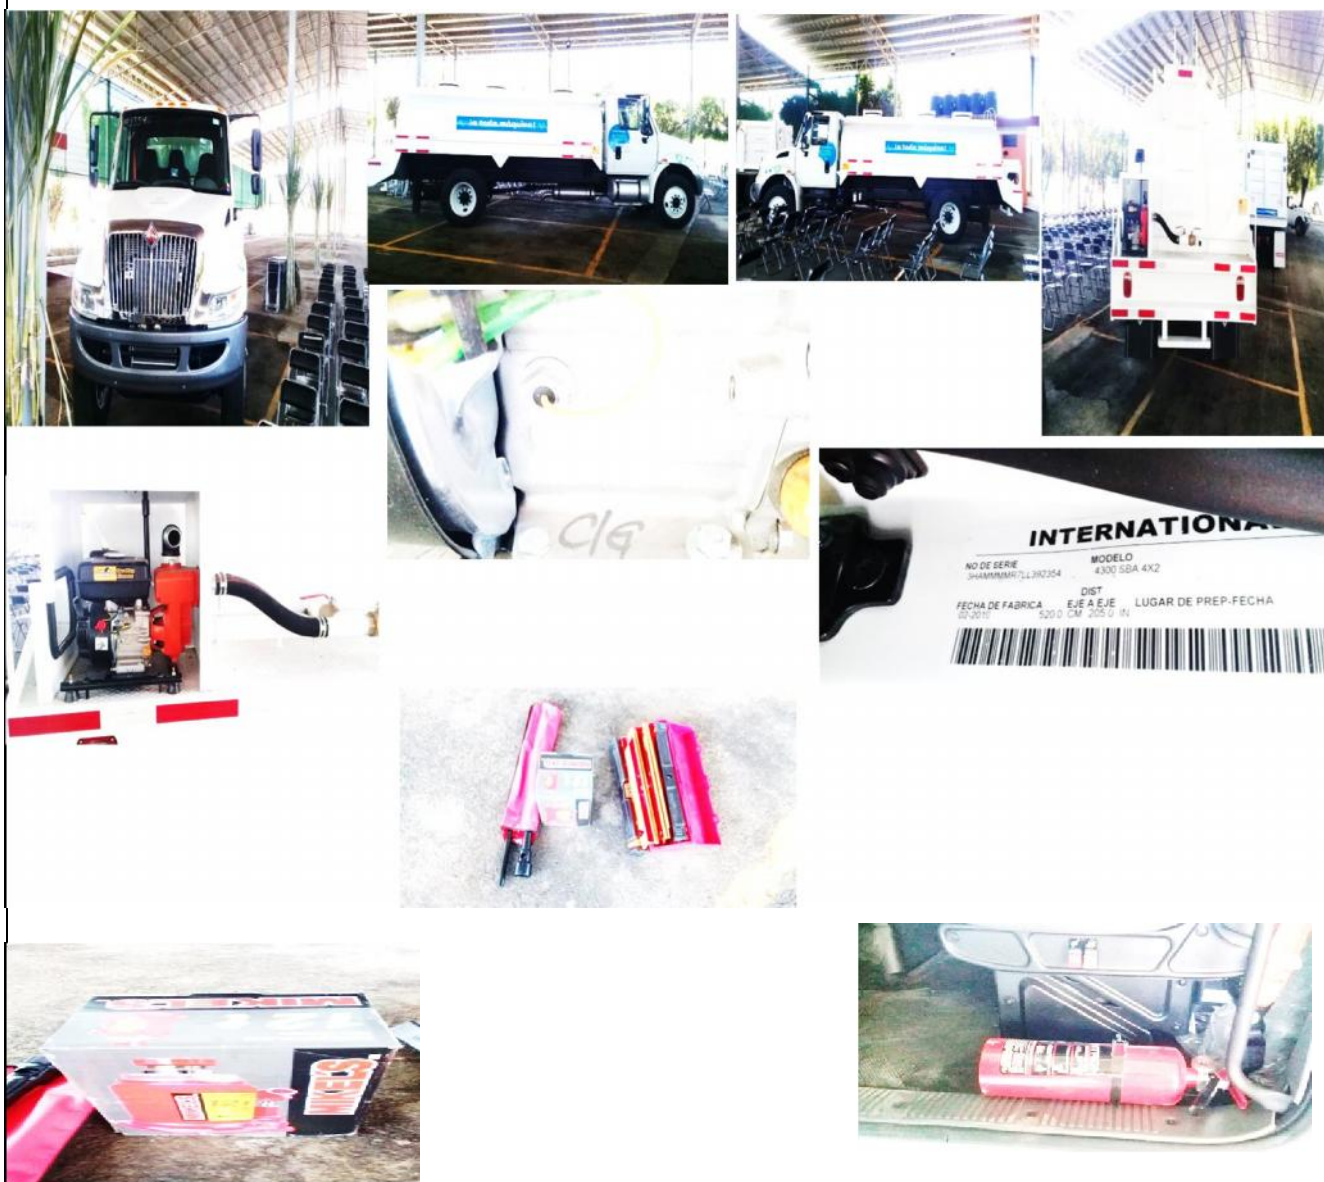
<b>Condicion Actual:</b>	<b>Perfectas condiciones (vehiculo nuevo )</b>	
<b>Observaciones:</b>	No nos entregaron papeles del vehiculo, contiene cierta herramienta: 1 Gato Hidraulico de 12 Toneladas, 3 Reflejantes ,y 1 Extinguidor.

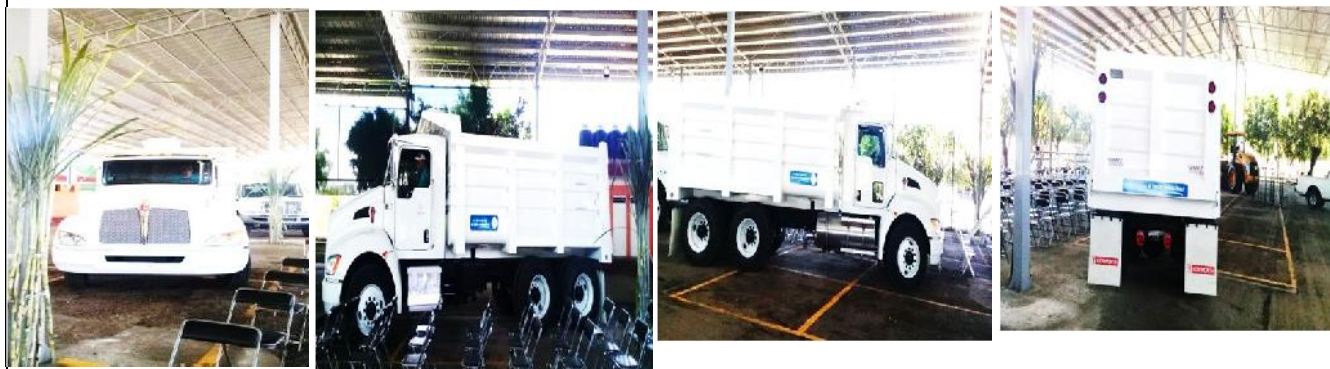
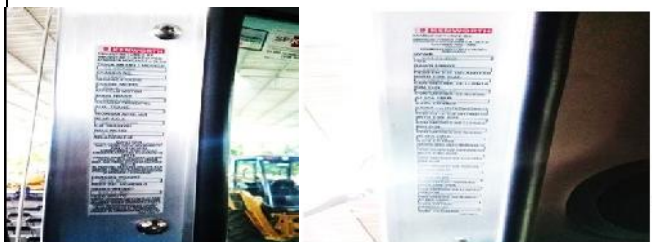
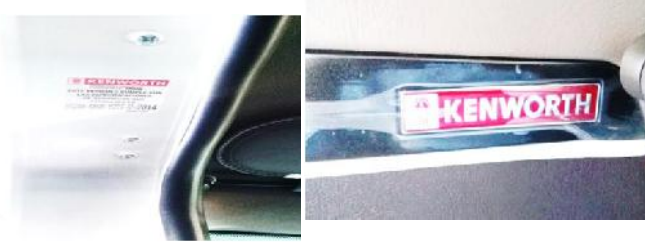
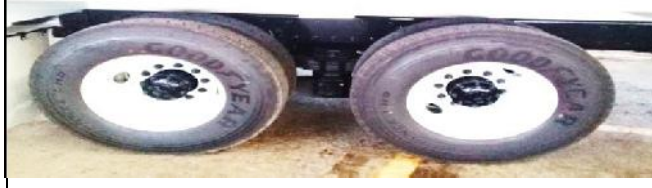
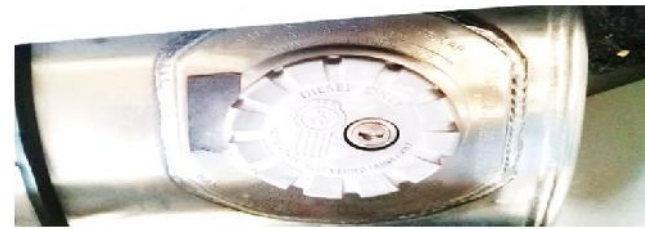
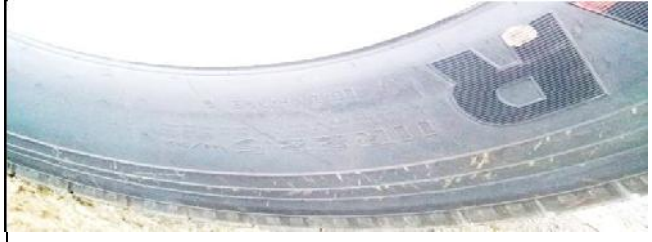
<b>Observaciones:</b>	No nos entregaron papeles del vehiculo, contiene cierta herramienta: 1 Gato Hidraulico de 20 Toneladas, 3 Reflejantes ,y 1 Extinguidor.

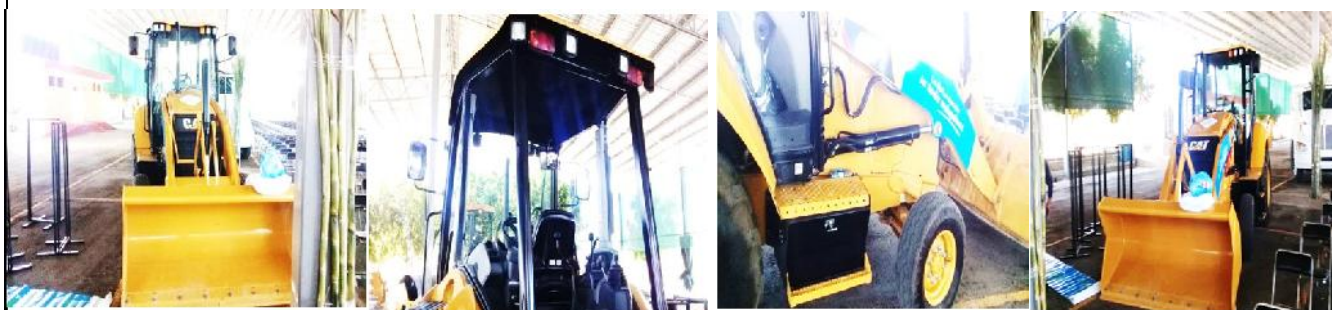
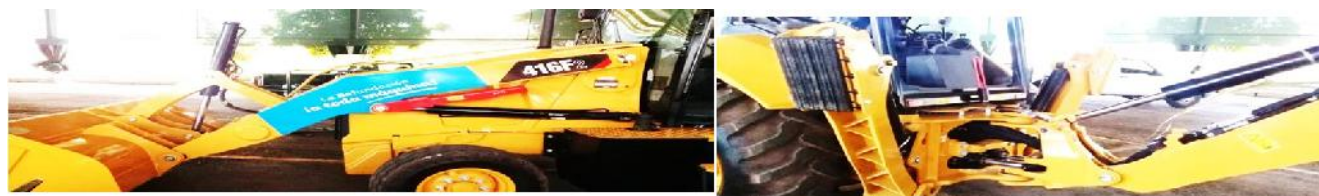
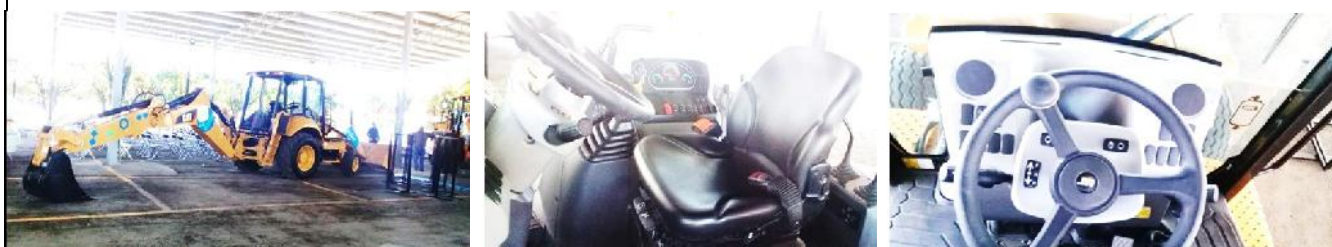
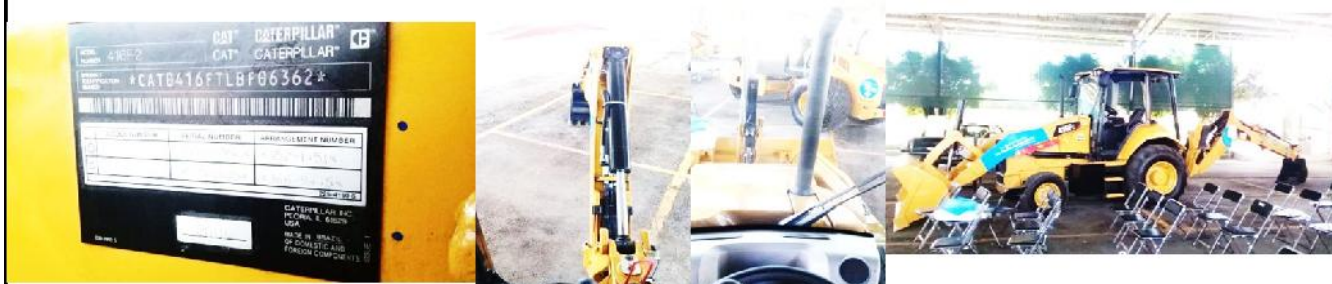
<b>Usuario:</b>	<u>Eduardo Amezcua Torres</u>	
<b>No. de inventario empres:</b>	<u>05-06-03-01-01-01-67</u>	
<b>Adeudo en Recaudadora:</b>	<u>no</u>	
<b>Condicion Actual:</b>	<u>perfecto estado</u>	
<b>Observaciones:</b>	<u>maquina nueva</u>

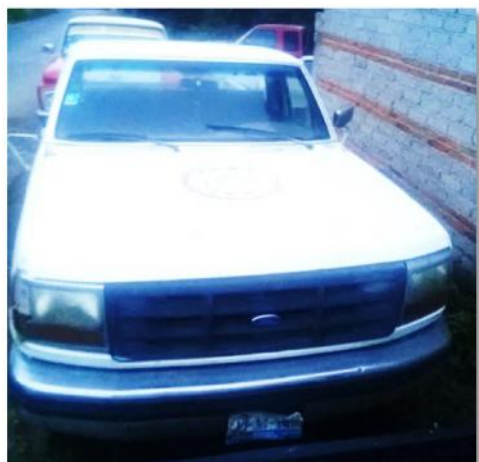
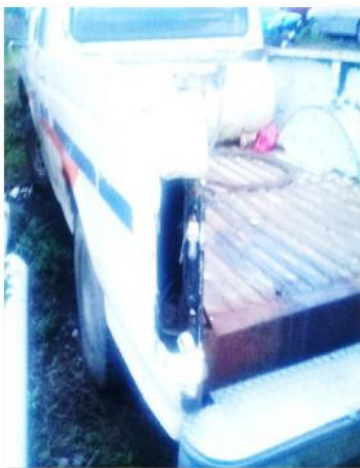
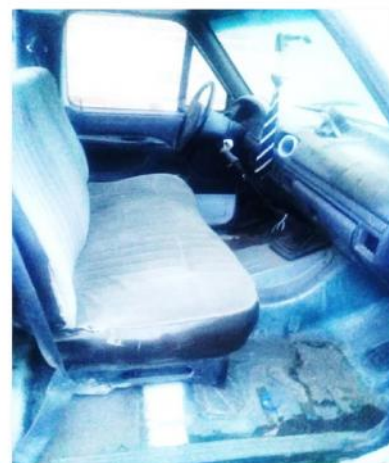
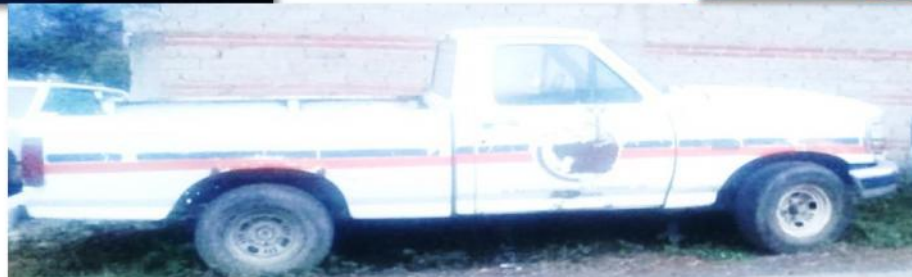
<b>Nuevas Observaciones:</b>	Se encuentra en un taller mecanico de Vista Hermosa fuera de servicio esta descluchada, no tiene la compuerta trasera, no tiene la calvera trasera y las de frente estan quebradas, asientos regulares, el retrovisor derecho no lo tiene y el izquierdo en malas condiciones, el vidrio de frente quebrado, golpiada del lado derecho, las llantas delanteras no sirven y la de atras tienen 1/4 de vida, la lamina en mal estado

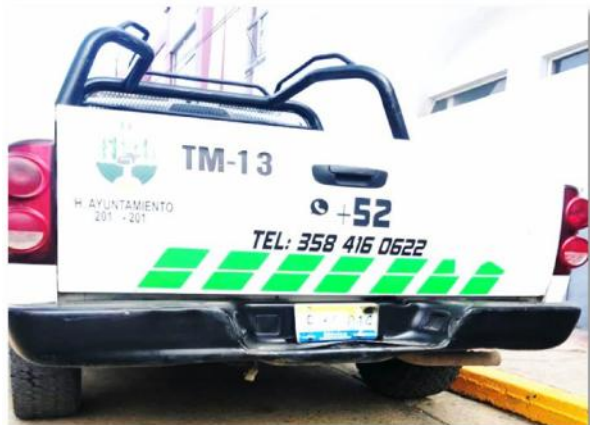
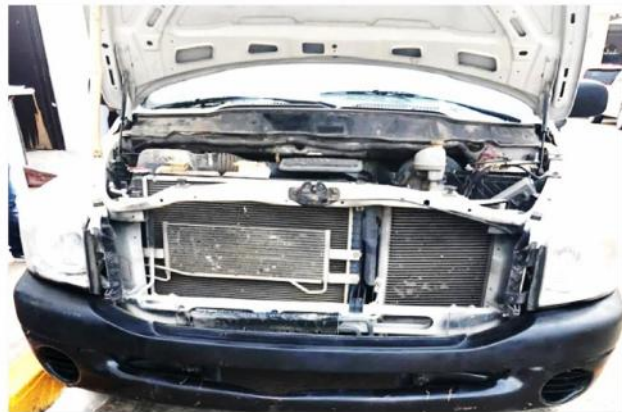
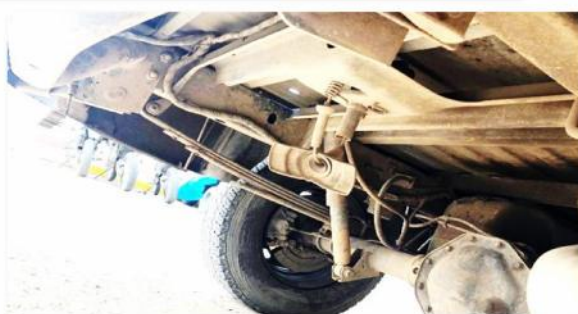
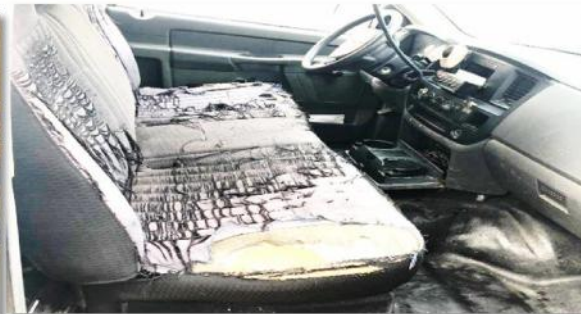
No se le reparo la cabeza del motor, los amortiguadores del cofre no funcionan, las llantas delanteras no sirven, la barra estabilizadora y 2 rotulas no sirven, el interior en mal estado roto los asientos, retrovisor derecho en mal estado, defensa trasera golpeada, calavera izquierda quebrada, no tiene llante de refaccion, no tiene gato hidraulico y cruceta, le falta el servicio de mantenimiento general, la puerta izquierda caída, le falta el kit de herramienta basica y de emergencia (cables).

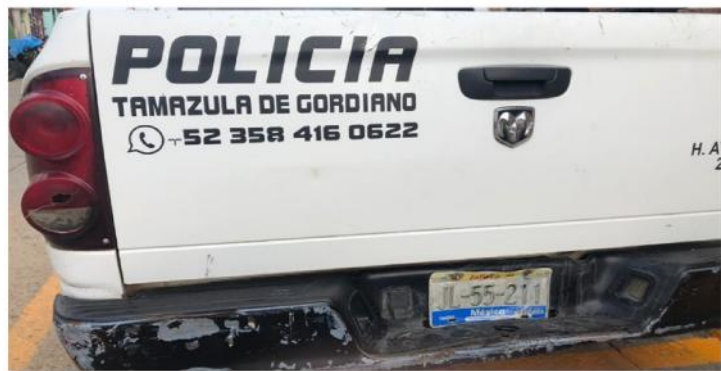
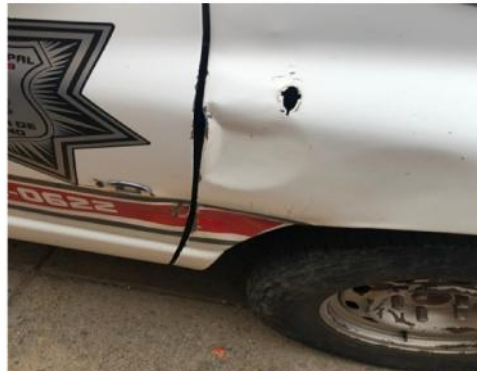
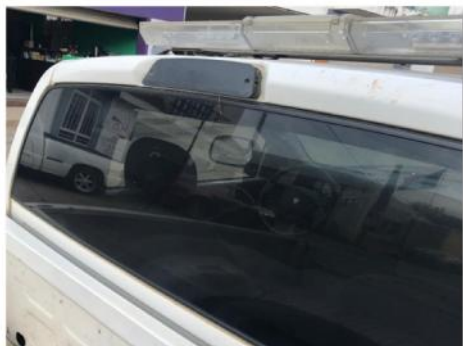
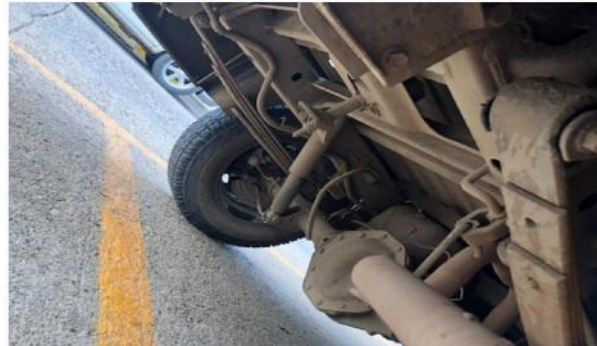
**El motor se encuentra en regulares condiciones, le falta la tapa de la torreta, no trae la placa delantera, las 4 llantas no sirven, luces en ma estado, luz del capapete no tiene, interior en regulares condiciones, retrovisor derecho en mal estado y el izquierdo quebrado, se encuentra golpeada del lado derecho, las 2 calaveras traseras quebradas, defensa golpeada, le falta su servicio de mantenimiento en general, no tiene llanta de refaccion, no tiene gato hidraulico y cruceta, le falta el kit de herramienta basica y de emergencia (cables).**

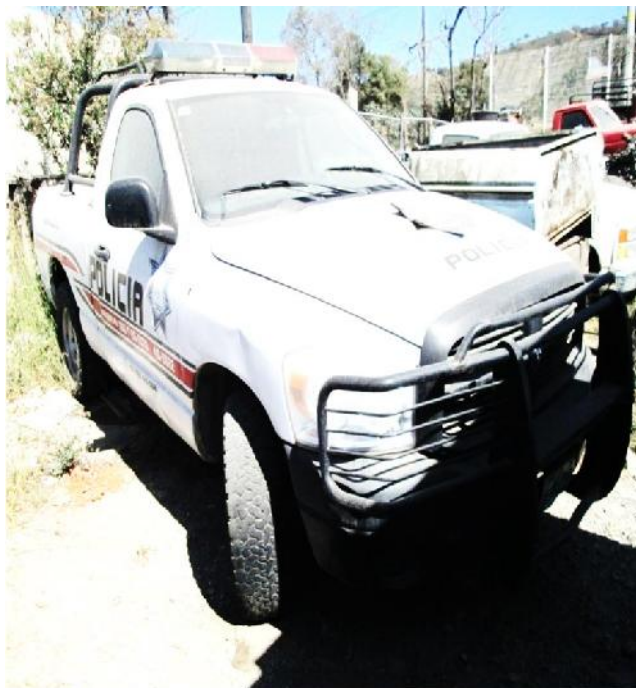
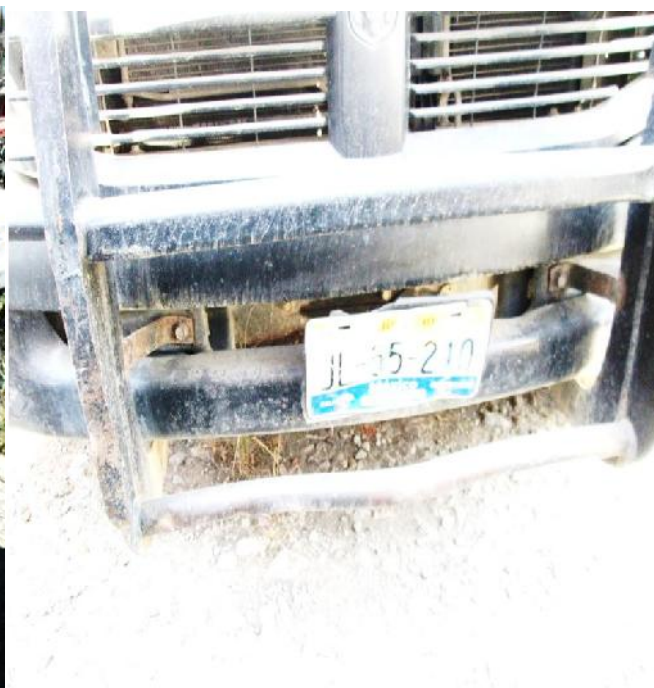
**Una bomba de direccion de la patrulla numero 20 con expediente M-01-05**

**Esta observacion de compra no coincide con la situacion actual de la patrulla numero 20 expediente M-01-05 en lo cual se le piden que se demuestren cuentas claras porque se encuentra el vehiculo en Ciudad Guzman**

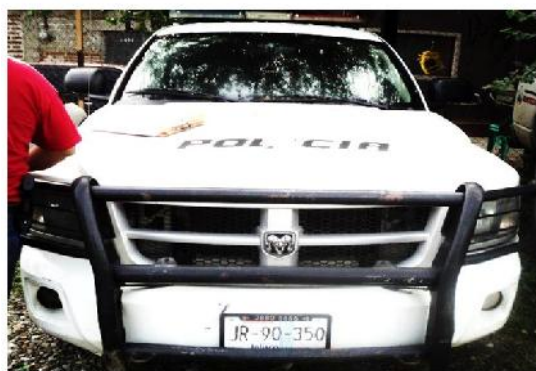
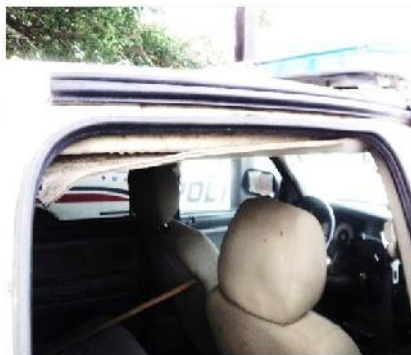
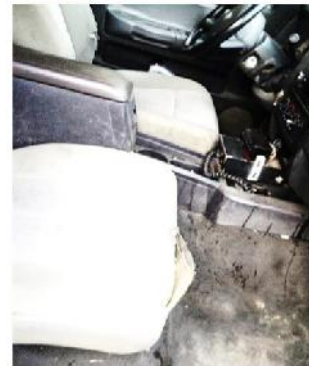
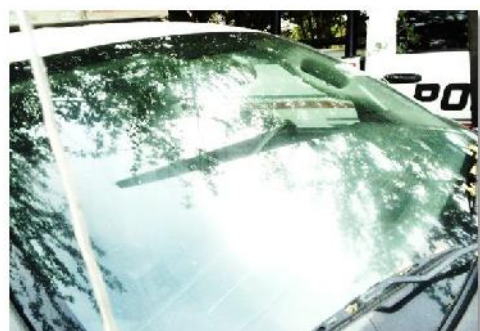
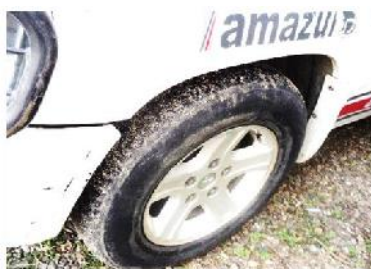
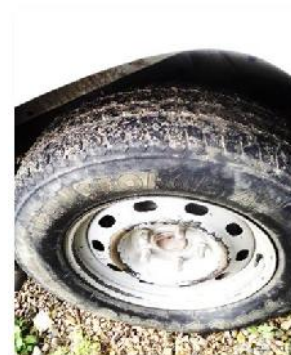
<b>Nuevas Observaciones:</b>	El motor de la transmision no sirve, la transmision tira aceite, hay un tiradero de aceite hidraulico, el motor gasta mucha gasolina se requiere checar el motor, no tiene la mica de la farola, llantas en mal estado, los rines no son iguales, defensa trasera dañada, vidrio de frente quebrado y la calavera trasera, los 2 asientos delanteros rotos y el techo, el estado interior regular, <u>le falta su servicio de mantenimiento en general, no tiene llanta de refaccion, no tiene gato hidraulico y cruceta, le falta el kit de herramienta basica y de emergencia (cables).</u>
<b>Fecha de las nuevas observaciones:</b>	Realizamos el levantamiento del 9 hasta el 22 de Octubre del 2018
<b>Condicion Actualizada</b>	<b>fuera de servicio</b>
	Se encuentran los conceptos de compras de:
<b>Obsrcvaciones del Acta No. 57 del día 20 de Julio de 2018</b>	Reparacion de transmision automatica de la patrulla numero 95 con un gasto de \$18,560.00 pesos con un numero de expediente de M-01-07 proporcionada por la ficha tecnica de vehiculos. Ademas la cotizamos en Ciudad Guzman con un valor de \$11,500.00 pesos.

Esta observacion de compra no coincide con la situacion actual de la patrulla numero 95 expediente M-01-07 en lo cual se le piden que se demuestren cuentas claras.

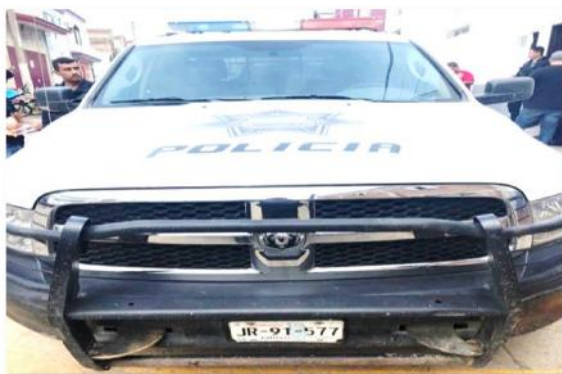
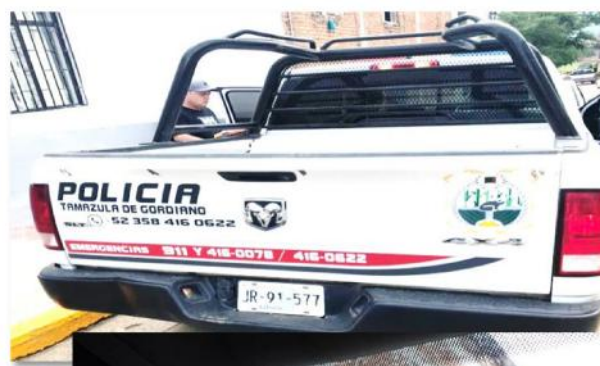
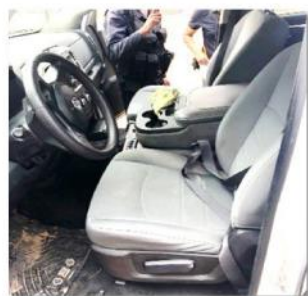
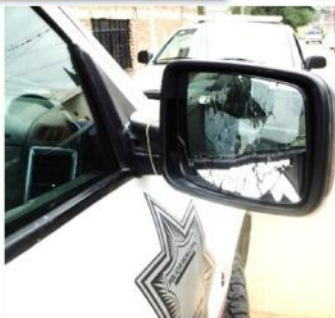
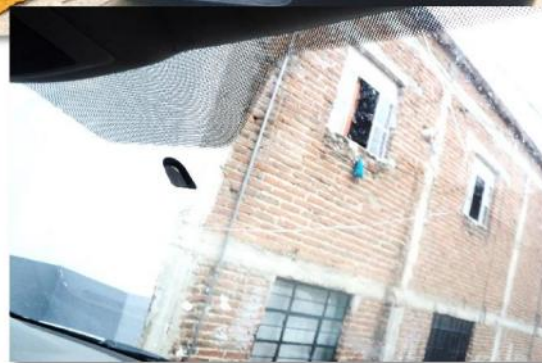
El vidrio de frente estrellado. Retrovisor derecho quebrado, no tiene en el interior el espejo retrovisos, tiene daños en la tapiceria en el techo, interio se encuentra en buen estado general y las llantas, defensa trasera golpeada, le falta su servicio de mantenimiento en general, no tiene llanta de refaccion, no tiene gato hidraulico y cruceta, le falta el kit de herramienta basica y de emergencia (cables).

Servicio de 40 mil kilometros de la patrulla numero 8 con un gasto de \$18,179.13 pesos, el costo esta demasiado elevado.

Estas observaciones de compra no coincide con la situacion actual de la patrulla numero 8 expediente M-01-10 en lo cual se le piden que se demuestren cuentas claras.

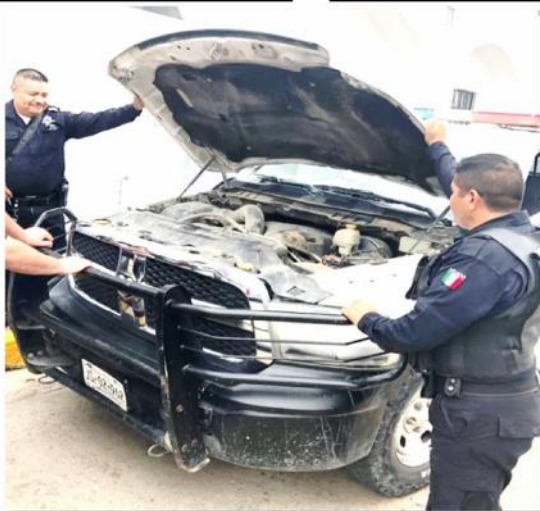
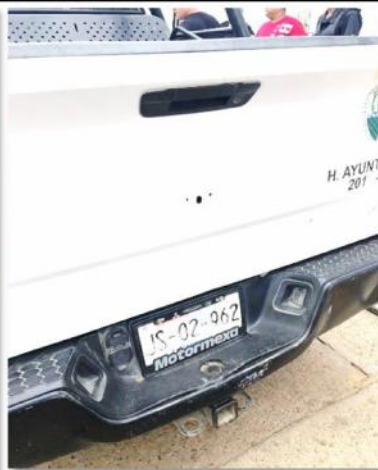
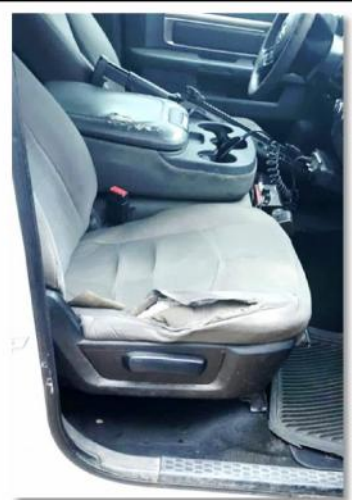
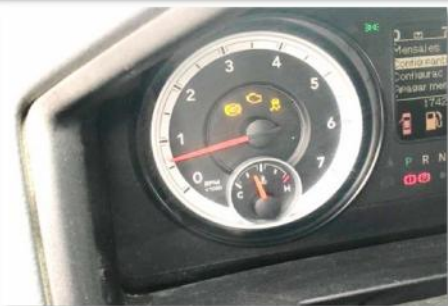
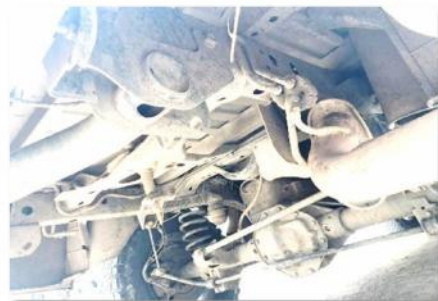
<b>Nuevas Observaciones:</b>	<b>La dona de escape y los amortiguadores del cofre no sirven, las llantas traseras en malas condiciones, los codigos sonoros no sirven, el flotador de la gasolina no marca, defensa trasera y la compuerta golpiada, el emblema trasero no lo tiene, la defensa delantera tubular se encuentra suelta, las dirrecciones izquierda y derecha no sirven, la luz del stop no sirve, no le funciona la 4x4,</b>
	<b>Se encuentran los conceptos de compras de:</b>
	<b>Cremallera para la unidad numero 97 de seguridad publica con un gasto de \$19,720.00 pesos. Con numero de expediente del vehiculo M-01-17 (proporcionada de la ficha tecnica de los vehiculos)</b>
	<b>Reparacion de cremallera electrica de la patrulla numero 97 con un gasto de \$20,300.00 pesos</b>
<b>Observaciones del Acta No. 57 del dia 20 de Julio de 2018</b>	<b>Todas estas observaciones de compras no coincide con la situacion actual de la patrulla numero 97 expediente M-01-17 en lo cual se le piden que se demuestren cuentas claras.</b>

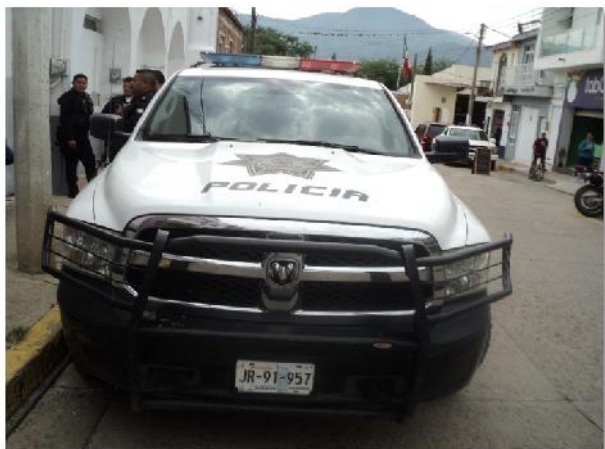
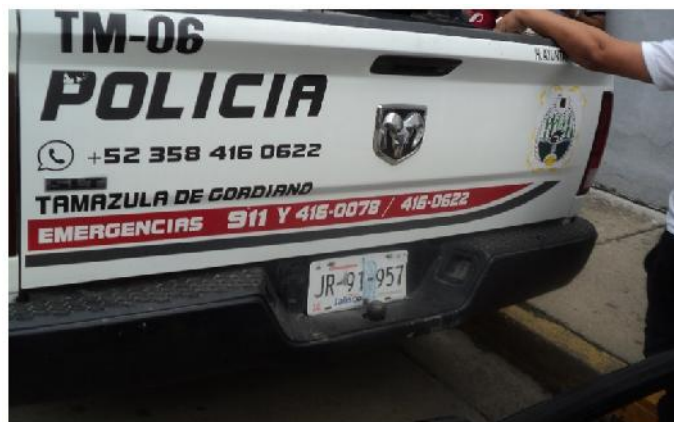
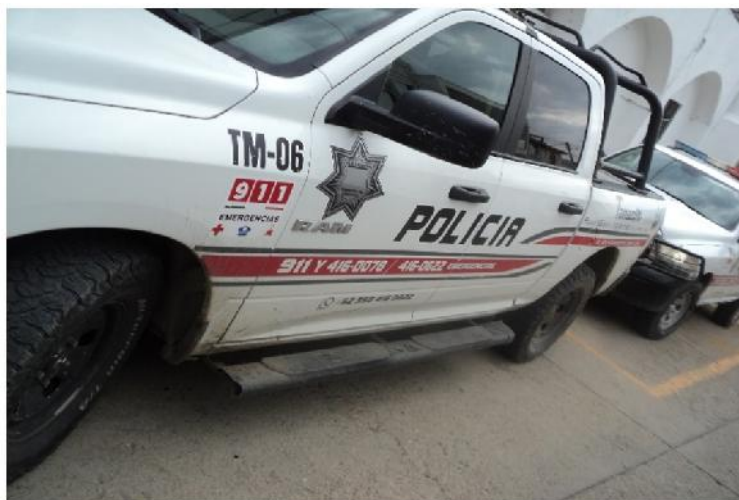
<b>Nuevas Observaciones:</b>	<u>Motor en buenas condiciones, llantas regulares interior en buenas condiciones, le faltan 2 plasticos que van en el estribo del lado izquierdo y del derecho, rellenar el aire acondicionado, no tiene la mica de la farola roja, le falta su servicio de mantenimiento en general, no tiene llanta de refaccion, no tiene gato hidraulico y cruceta, le falta el kit de herramienta basica y de emergencia (cables).</u>

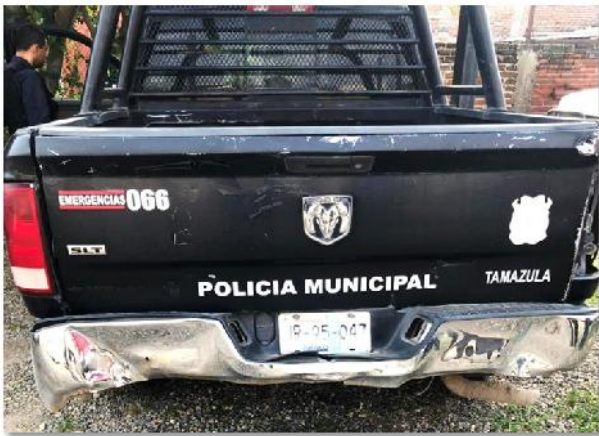
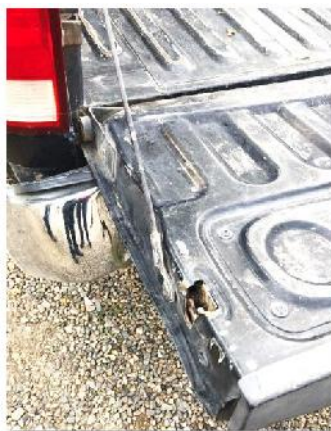
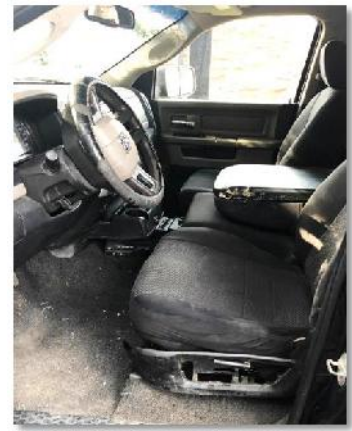
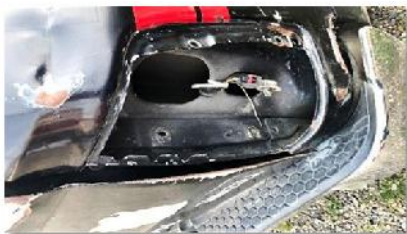
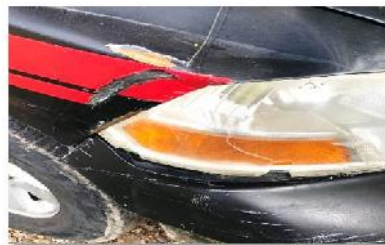
<b>Nuevas Observaciones:</b>	Tiene dañado el diferencial, la compuerta se encuentra dañada no cierra, escape roto, sin calavera derecha, la defensa delantera y trasera golpeada, retrovisor izquierdo sin luz y quebrado, el faro derecho quebrado, interior en condiciones regulares, <u>le falta su servicio de mantenimiento en general, no tiene llanta de refaccion, no tiene gato hidraulico y cruceta, le falta el kit de herramienta basica y de emergencia (cables).</u>
	<b>Se encuentran los conceptos de compras de:</b>
	Una Transmision para la camioneta Dodge Ram de Seguridad Publica con un gasto d \$ 17,000.00 pesos, no especifica para cual patrulla hicieron esa compra. Ademas la cotizamos en Ciudad Guzman con un valor de \$11,000.00 pesos.
<b>Observaciones del Acta No. 57 del día 20 de Julio de 2018</b>	Cremallera para la patrulla 10 con un gasto de \$ 23,200.00 pesos, Con un numero de expediente M-01-29 (proporcionada de la ficha tecnica de los vehiculos)

Transmision de Ram y computadora para patrulla numero 10 con un gasto de \$ 27,840.00 pesos. Con un numero de expediente M-01-29 (proporcionada de la ficha tecnica de los vehiculos)
	Todas estas observaciones de compras no coincide con la situacion actual de la patrulla numero 10 expediente M-01-29 en lo cual se le piden que se demuestren cuentas claras.

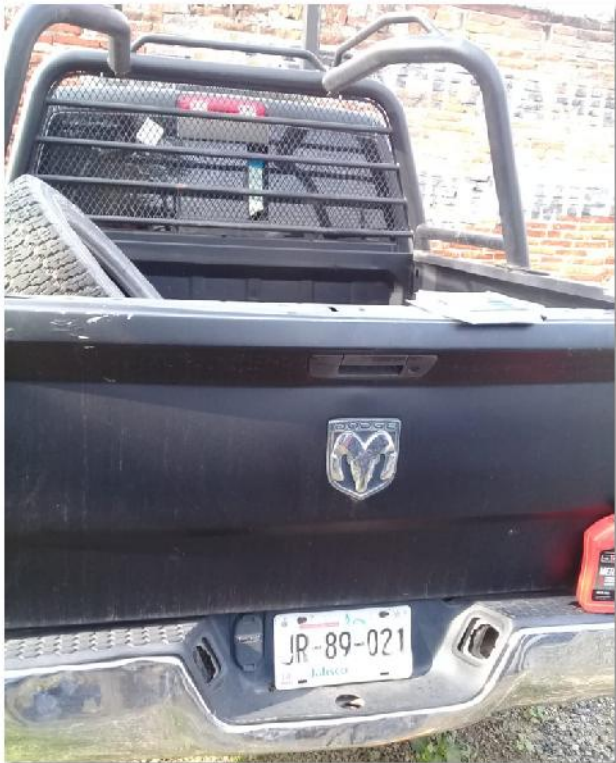
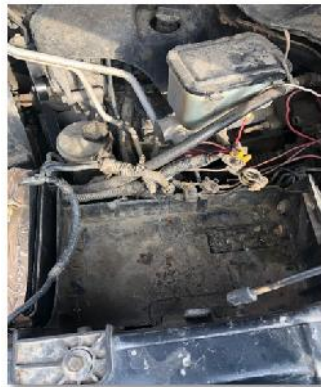
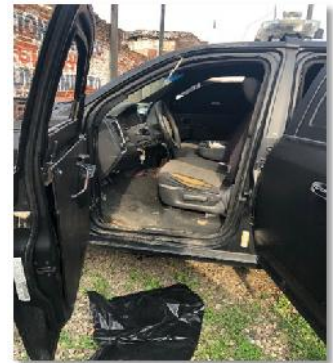
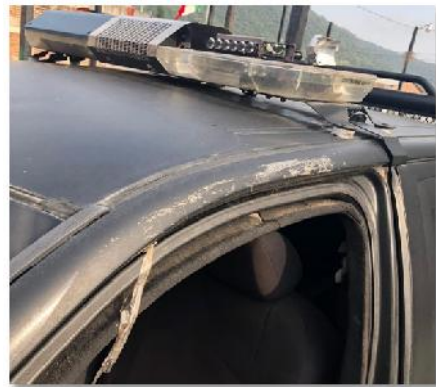
**La placa delantera no la tiene, sin bateria, las 4 llantas en mal estado, interio en muy mal estado, la torreta y el vidrio delantero quebrados, los elevadores de las puertas no sirven, no tiene los espejos concavos, le falta su servicio de mantenimiento en general, no tiene llanta de refaccion, no tiene gato hidraulico y cruceta, le falta el kit de herramienta basica y de emergencia (cables).**

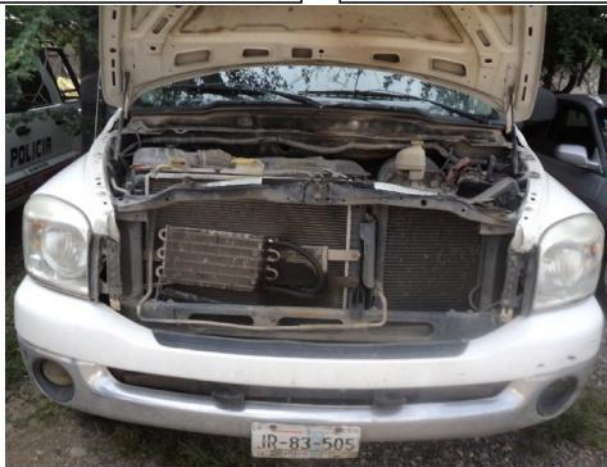
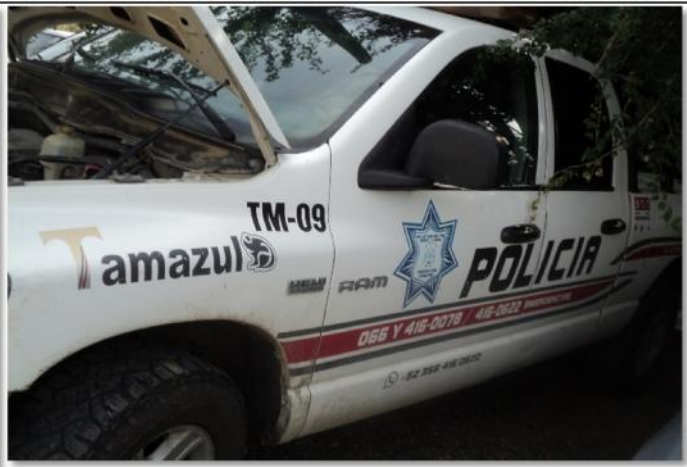
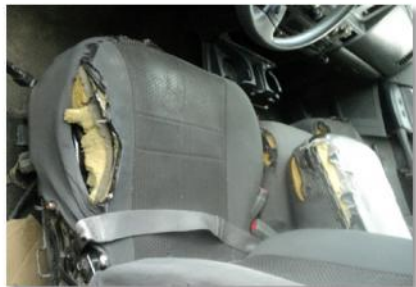
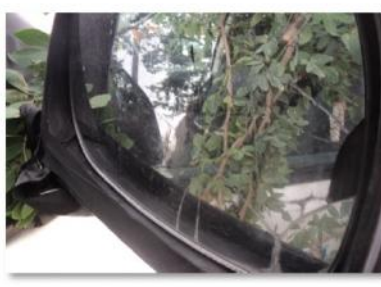
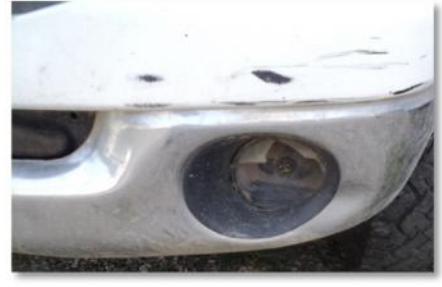
Compra de un motor usado para la unidad numero 09 de seguridad publica con un gasto de \$40,600.00 pesos, con un numero de expediente M-01-31 (proporcionada de la ficha tecnica de los vehiculos)

Esta observacion de compra no coincide con la situacion actual de la patrulla numero 09 expediente M-01-31 en lo cual se le piden que se demuestren cuentas claras.

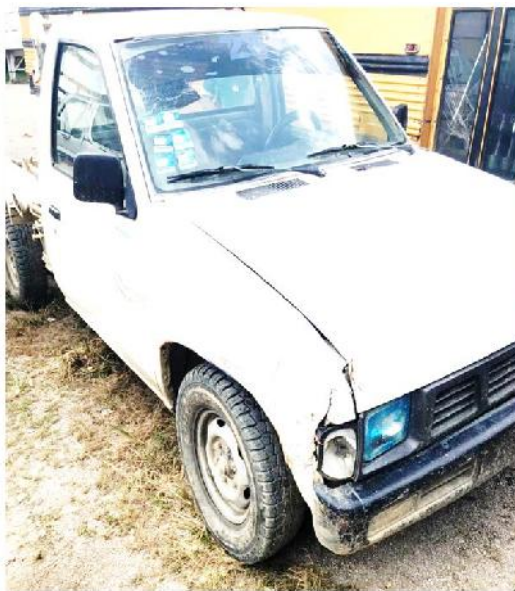
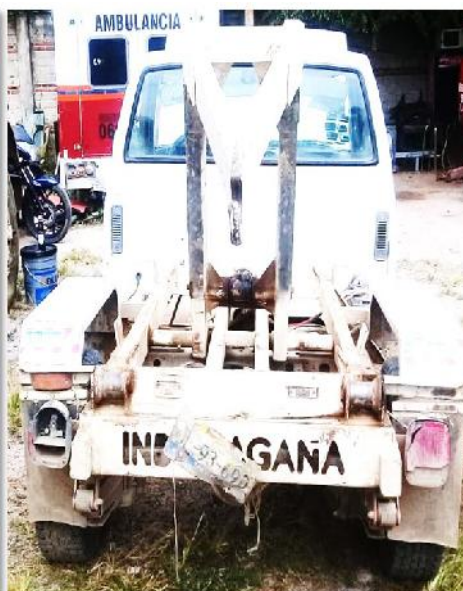
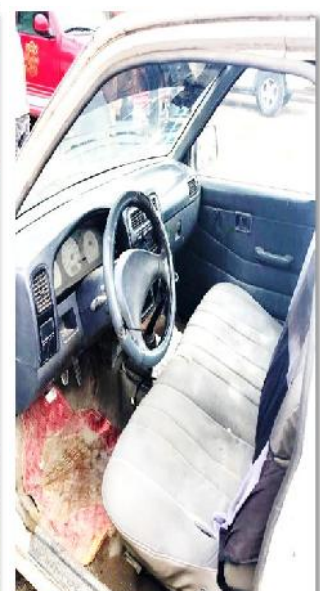
**Motor en mal estado y requiere revision general del motor, calavera izquierda no tiene, calaveras traseras quebradas, golpes en la puerta, golpes laterales en las 2 salpicaderas, el vidrio de frente esta quebrado, asiento roto, llantas en 1/2 vida, le falta su servicio de mantenimiento en general, no tiene llanta de refaccion, tampoco gato hidraulico y cruceta, le falta el kit de herramienta basica y de emergencia (cables). no tiene retrovisor, no tiene las luces reflectoras traseras. desvielado.**

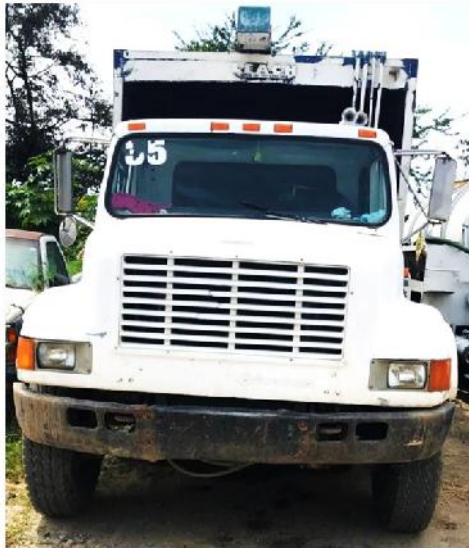
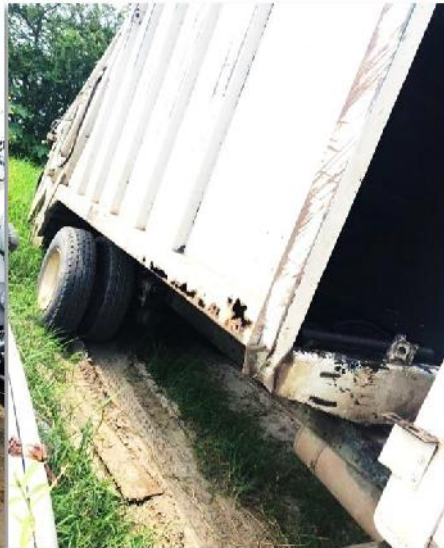
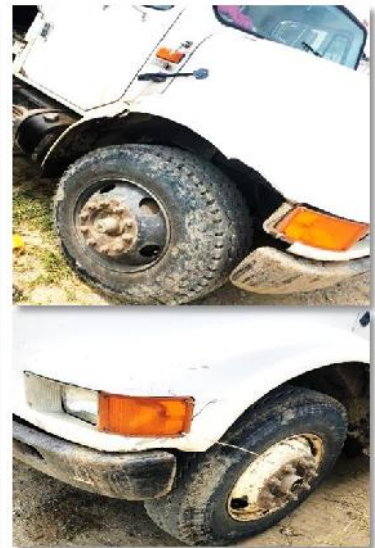
La prensa para descargar la basura no sirve la tienen que abrir manualmente, no tiene las 2 placas, Motor en mal estado y requiere revision general del motor, calavera izquierda no tiene, calaveras traseras quebradas, golpes en la puerta, golpes laterales en las 2 salpicaderas, el vidrio de frente esta golpeado, asiento roto, llantas en 1/2 vida, le falta su servicio de mantenimiento en general, no tiene llanta de refaccion, tampoco gato hidraulico y cruceta, le falta el kit de herramienta basica y de emergencia (cables). caja y cabina compactadora en mal estado, no tiene el tapon del aceite, no tiene un seguro del cofre, no tiene el escape, defensa delantera mal estado, puerta del chofer caída. manijas en general en mal estado.

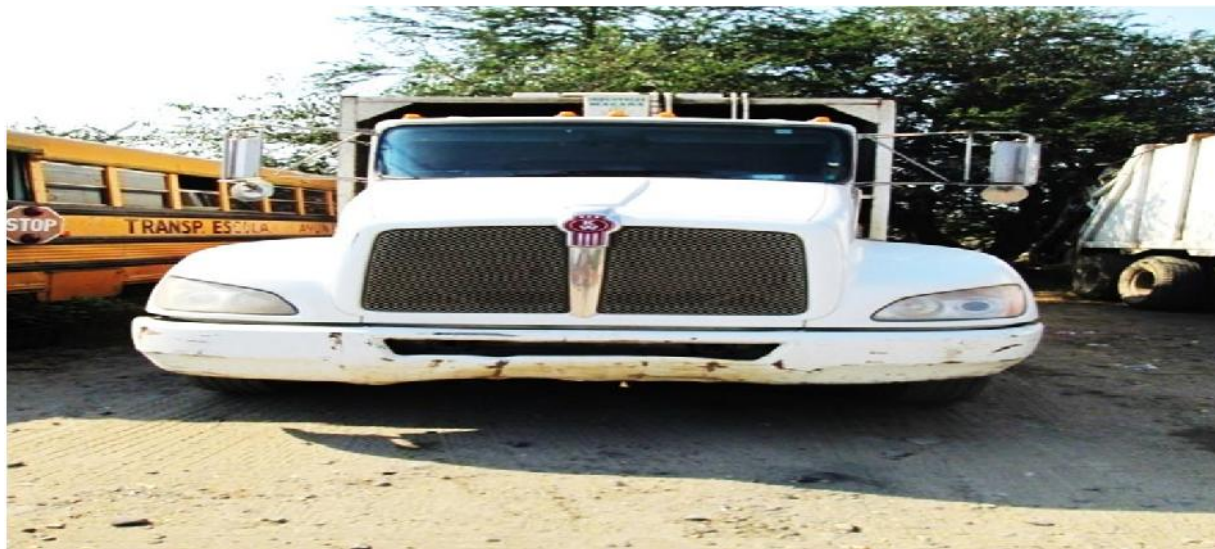
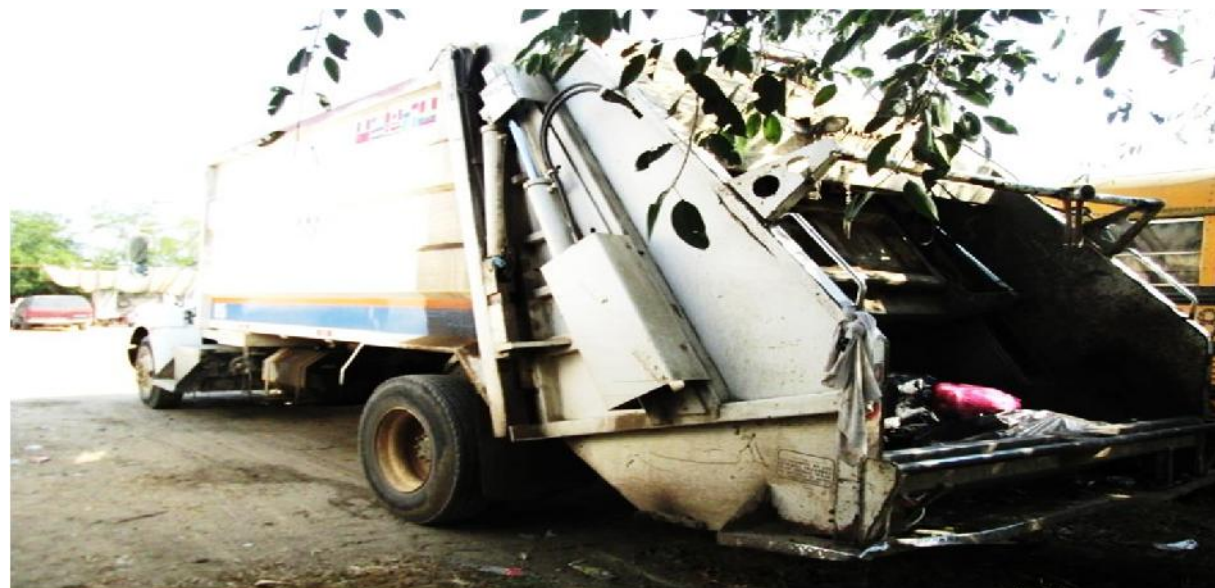
**Observaciones:** en servicio

**Adquisición:** Reparacion de cabeza, de compresor, cambio de aceite, servicio en general.  
**Proveedor:** Maria Lourdes de la Torre Castillo  
**Factura:** 996  
**Costo:** \$42,224.00  
**Fecha de Adquisición:** 16/06/2016
