**ÁUDITORIA SUPERIOR DEL ESTADO DE JALISCO  
DEPARTAMENTO DE PATRIMONIO PUBLICO  
PATRIMONIO MUNICIPAL, TAMAZULA DE GORDIANO**

<b>Placas:</b>	JPF1705	<b>Vehículo</b>	
<b>Marca:</b>	FORD		
<b>Modelo:</b>	FIESTA 2016		
<b>Version:</b>	SEDAN 4 PUERTAS STD L4		<b>A-01-02</b>
<b>No. De Serie:</b>	3FADPABJ1GM177700		
<b>Color:</b>	BLANCO	<b>Seguro:</b>	SI
<b>Tipo de vehículo:</b>	AUTOMOVIL	<b>Cobertura:</b>	AMPLIA
<b>Rotulo :</b>	REGIDORES Y ESCUDO DEL AYUNTAMIENTO EN PUERTAS SECRETARIA DE ADMINISTRACION DEL PODER EJECUTIVO	<b>Póliza :</b>	2839680
<b>Proveedor:</b>	DEL ESTADO DE JALISCO	<b>Inciso No:</b>	31
<b>Factura:</b>	NO	<b>Vigencia:</b>	29/05/2020 A 18/12/2020
<b>Costo:</b>	\$0.00		
<b>Modo de Adquisicion:</b>	CONTRATO DE COMODATO		
<b>Fecha de Adquisición:</b>	08/05/2020		
<b>No. De Motor:</b>	S/N		
<b>Características :</b>	AUTOMOVIL ESTANDAR 4 PUERTAS PARA 5 PASAJEROS		
<b>Departamento:</b>	REGIDORES		
<b>Usuario:</b>	JUAN MANUEL ANTILLON RUELAS		
<b>Adeudo en Recaudadora:</b>	CHECAR EN EL ESTADO		
<b>Condicion Actual:</b>	EN SERVICIO

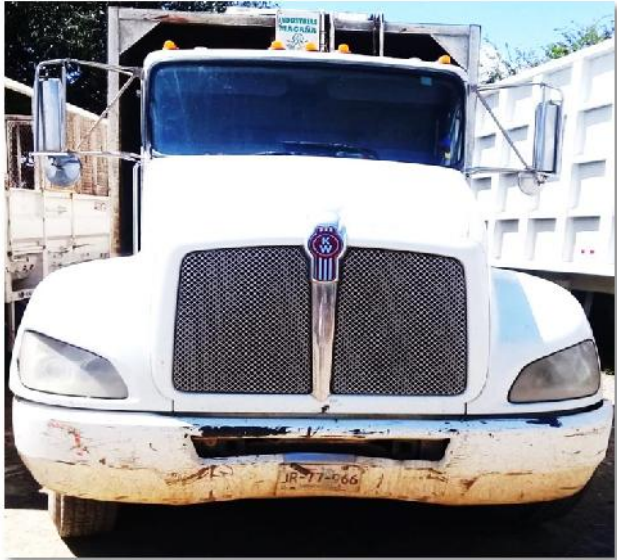
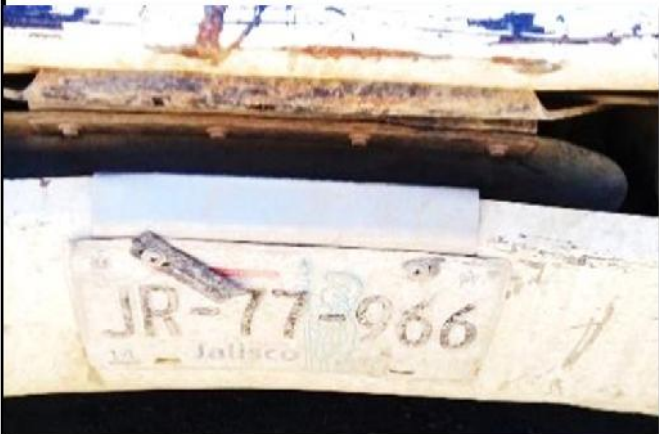
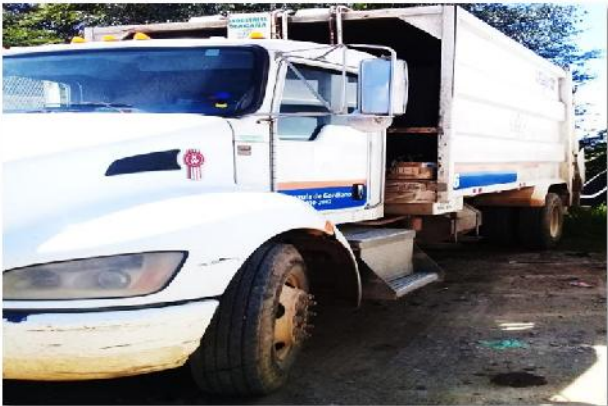
<b>Nuevas Observaciones:</b>	El mango izquierdo y derecho dañado del eje, los bujes del eje delantero dañado, defensa dañada, le falta su servicio de mantenimiento en general, no tiene llanta de refaccion, tampoco gato hidraulico y cruceta, le falta el kit de herramienta basica y de emergencia (cables). defensa golpeada, llantas traseras con media vida, espejo lateral del lado delchofer quebrado, no tiene los controles dela calefaccion, los dos salpicaderas golpeadas,tira aceite del compactador.

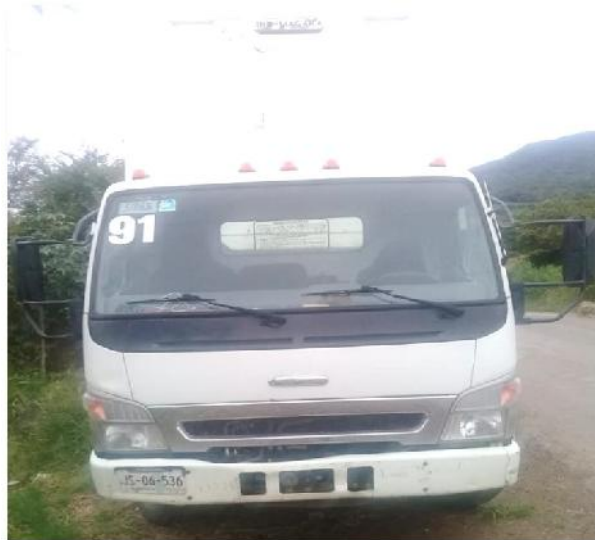
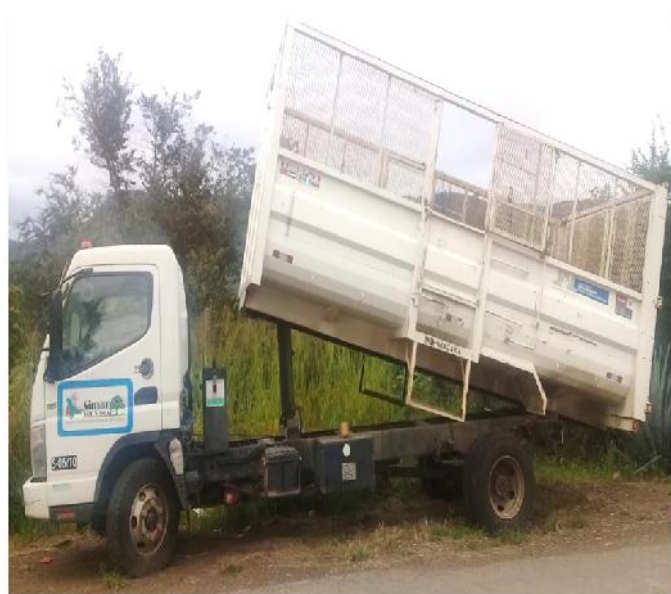
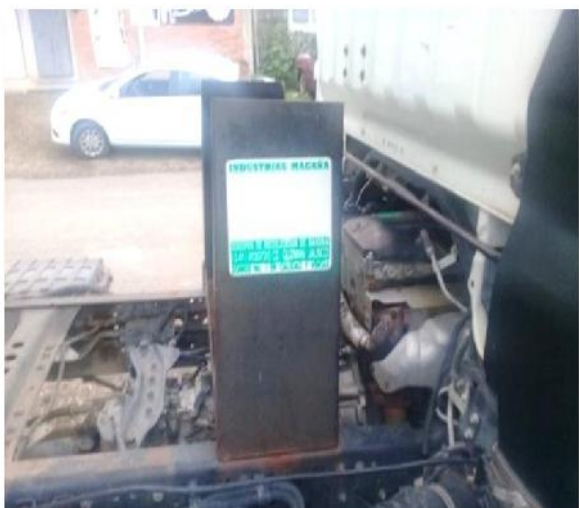
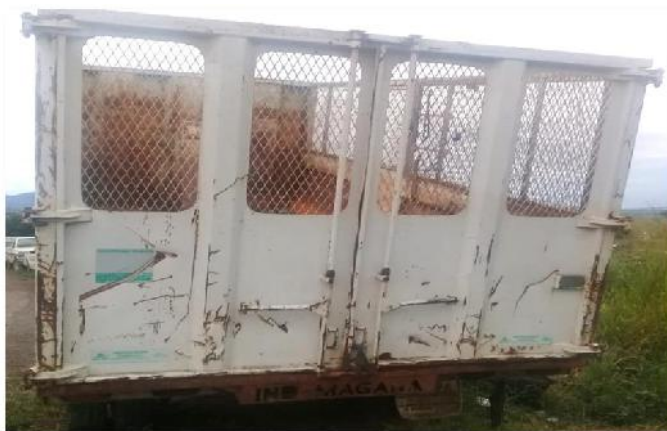
<b>Nuevas Observaciones:</b>	<b>No sirven los compresores electricos, descluchado, defensa delantera golpeada aun lado de la placa, llantas regulares, le falta su servicio de mantenimiento en general, no tiene llanta de refaccion, tampoco gato hidraulico y cruceta, le falta el kit de herramienta basica y de emergencia (cables). asiento del copiloto esta roto, tapetes del piso en mal estado, la puerta trasera de la caja golpeada.</b>

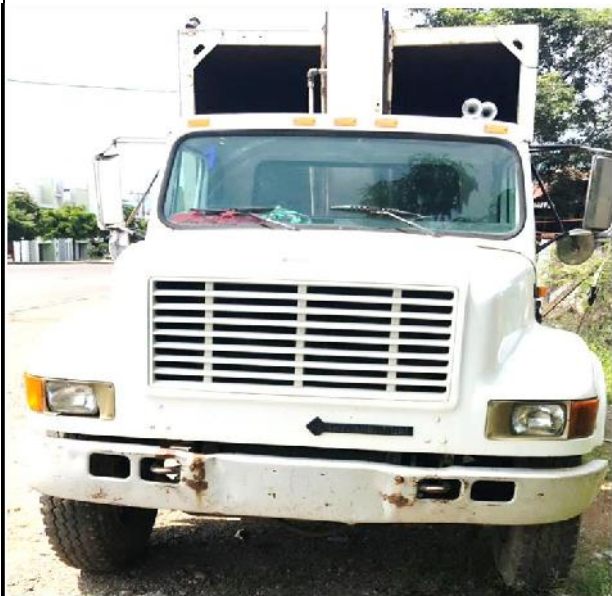
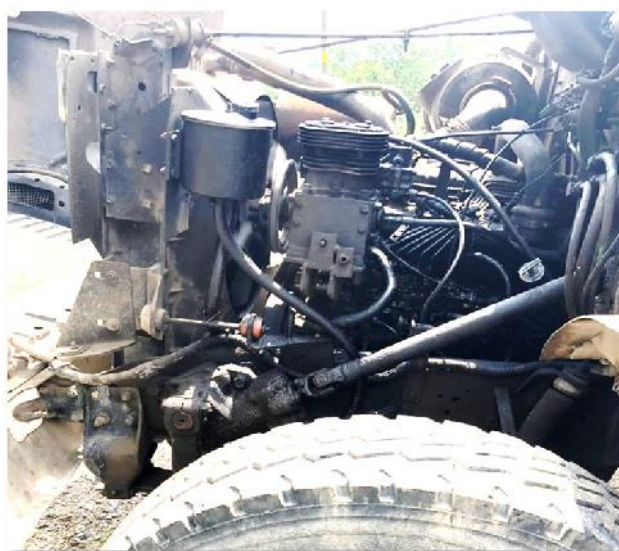
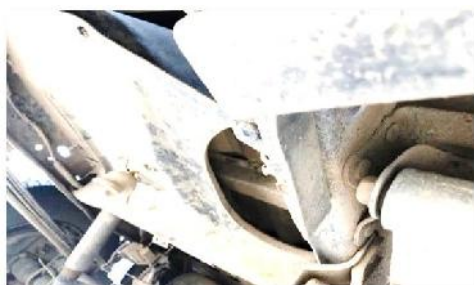
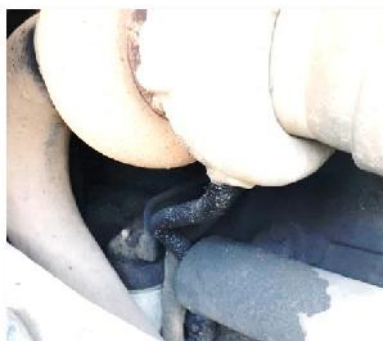
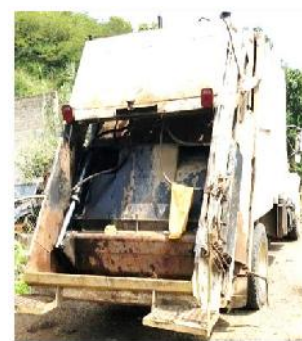
<b>Nuevas Observaciones:</b>	No trae placas, no sirve el gato hidraulico, no sirve la toma y la bomba hidraulica, se encuentra el Turbo tirando aceite, le falta su servicio de mantenimiento en general, no tiene llanta de refaccion, tampoco gato hidraulico y cruceta, le falta el kit de herramienta basica y de emergencia (cables).

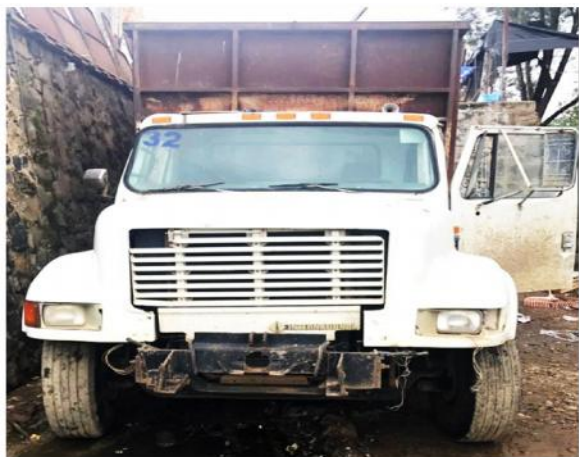
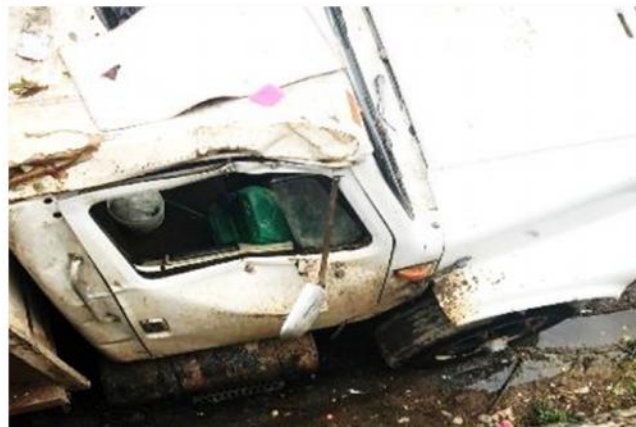
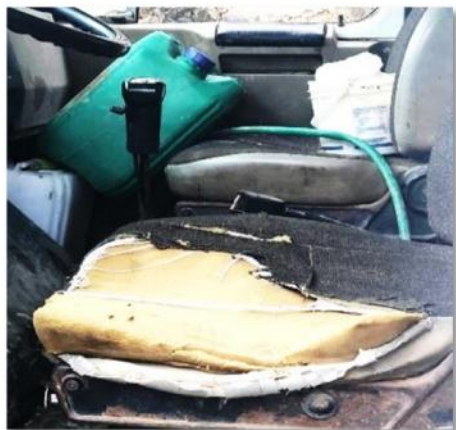
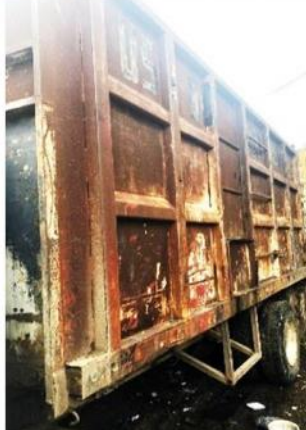
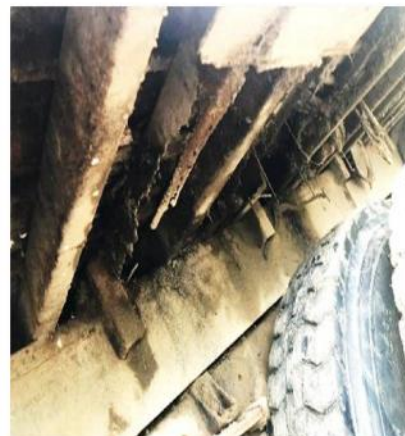
Hace 6 meses le cambiaron el motor, vidrio de frente quebrado, el camion tiene otra caja que se encuentra en mal estado, la caja esta picada, el cajon esta roto del piso, puerta del copiloto chocada tambien el capacete y la salpicadera, no trae luces, calaveras quebradas, los asientos no sirven, le falta una pintadita, llantas en buen estado, le falta su servicio de mantenimiento en general, no tiene llanta de refaccion, tampoco gato hidraulico y cruceta, le falta el kit de herramienta basica y de emergencia (cables).

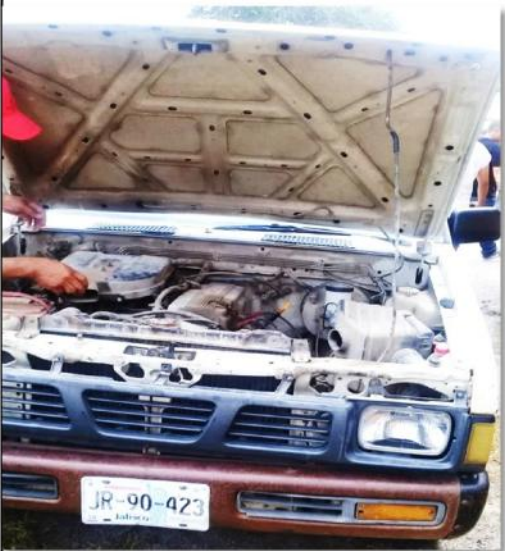
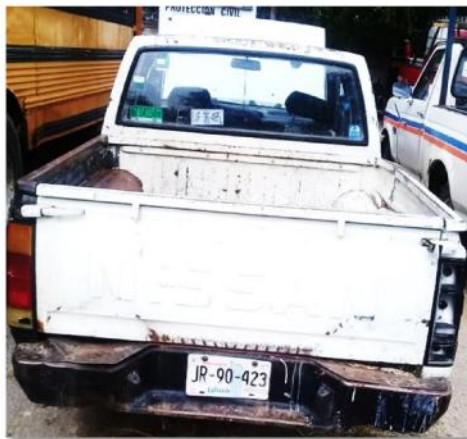
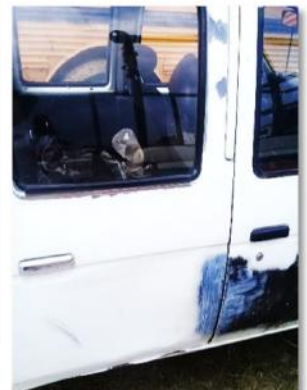
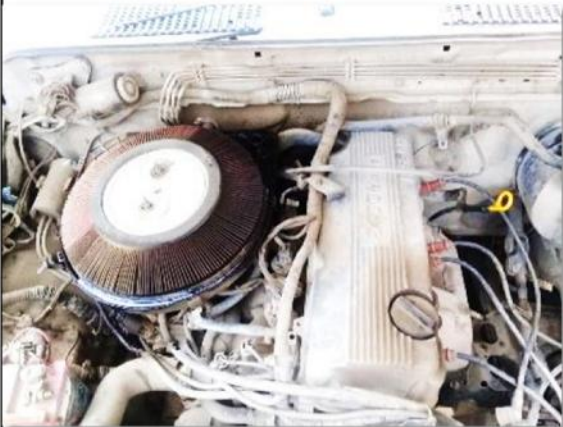
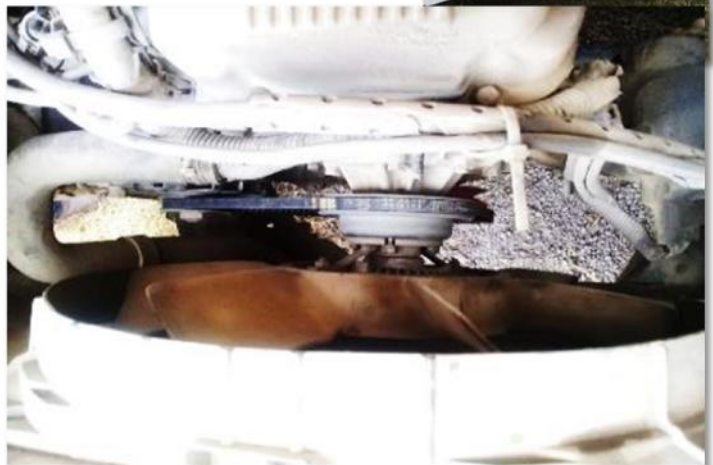
**Motor dañado requiere reparacion, falta el servicio de suspension, tiene el techo sumido, FunKrush dañado, una manija izquierda no la tiene, tiene golpiada en diferentes partes en la caja, en las 2 puertas, salpicaderas. Llantas delanteras en 1/2 vida y las trasera no sirven, el retrovisor derecho no sirve, las calaveras traseras no sirven,le falta su servicio de mantenimiento en general, no tiene llanta de refaccion, tampoco gato hidraulico y cruceta, le falta el kit de herramienta basica y de emergencia (cables). sin bateria (se la robaron)**

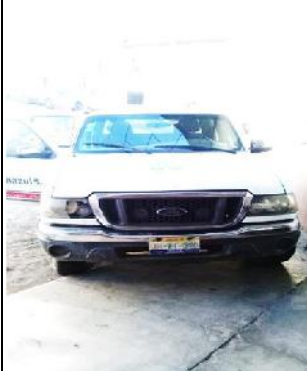
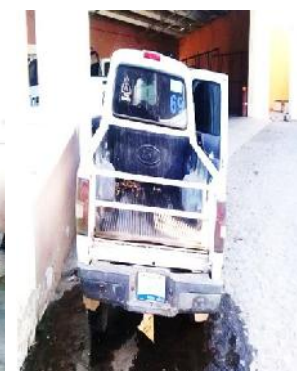
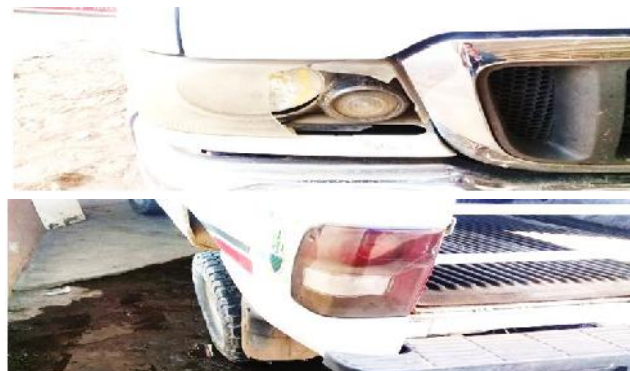
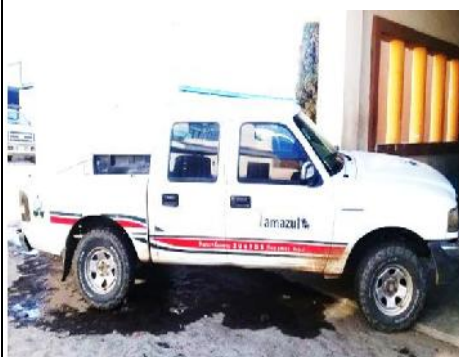
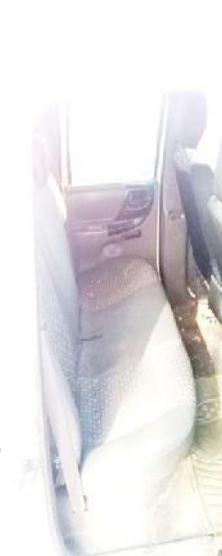
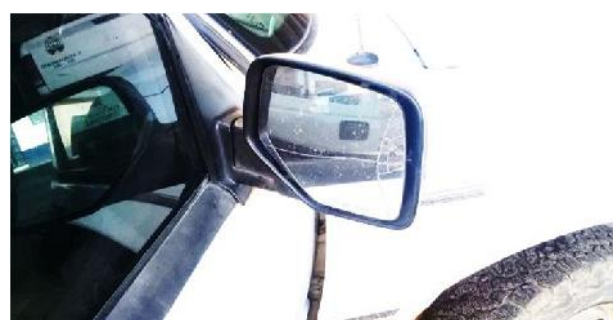
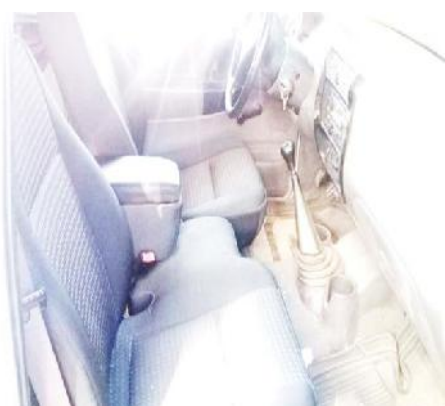
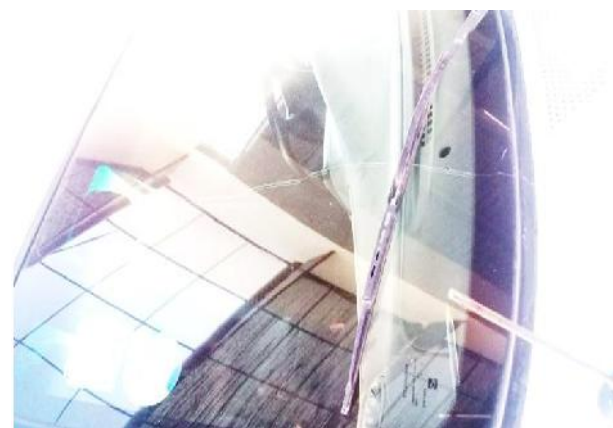
**Observaciones:** No trae la compuerta trasera.

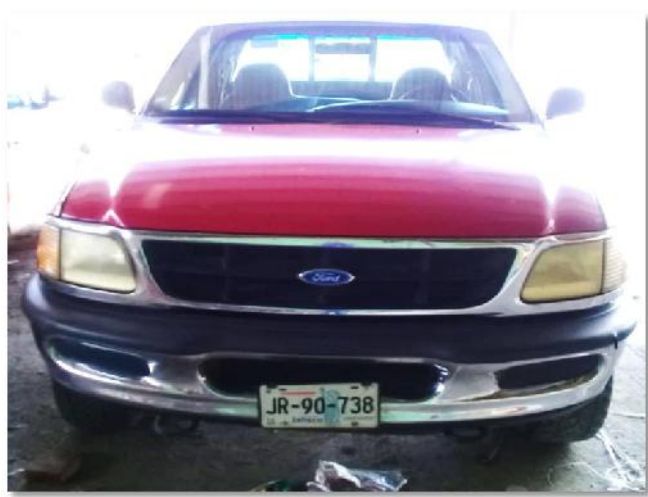
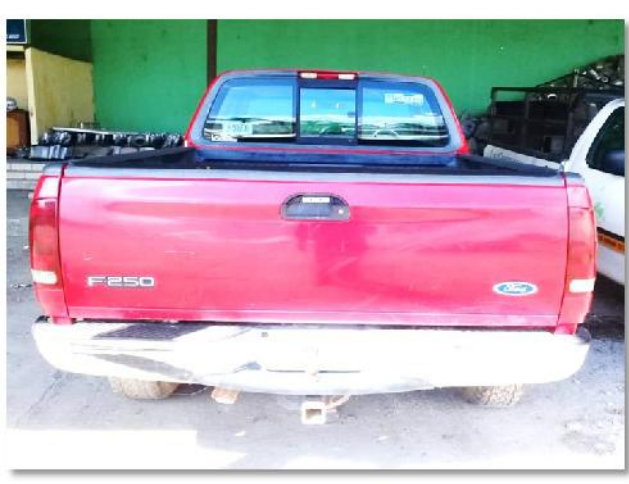
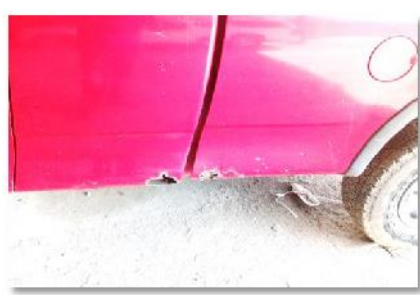
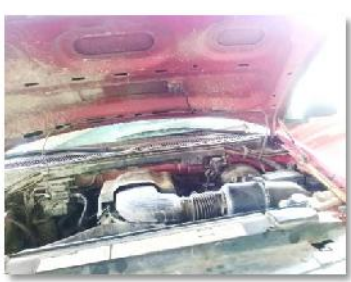
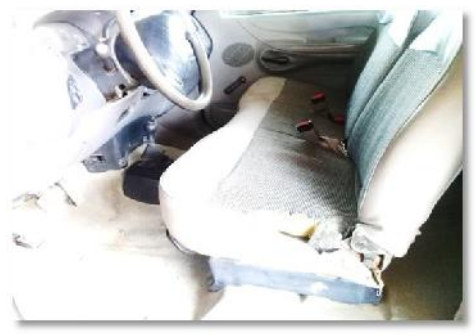
<b>Nuevas Observaciones:</b>	<b>Los gatos hidraulicos del cofre no sirven, dañada una rotula, esta desoldado el escape, dañada la 4x4 y los frenos, tiene llantas de 1/2 vida, tiene picada la lamina de varios lados, la manija de la compuerta trasera quebrada, asiento roto del lado del conductor y los traseros regulares, <u>le falta su servicio de mantenimiento en general, si tiene llanta de refaccion, no tiene gato hidraulico y cruceta, le falta el kit de herramienta basica y de emergencia (cables).</u></b>

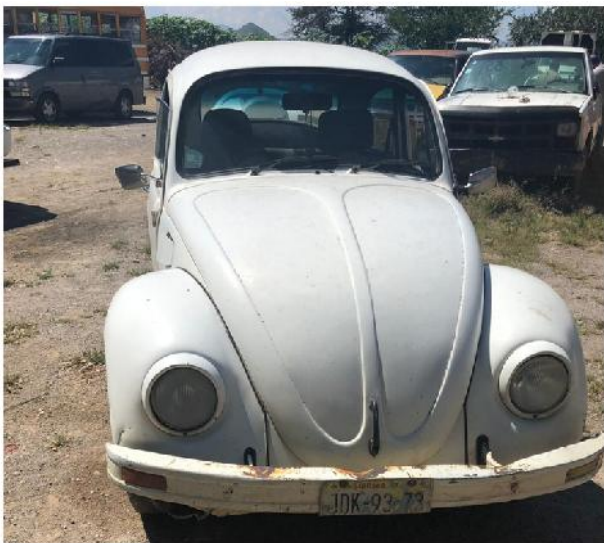
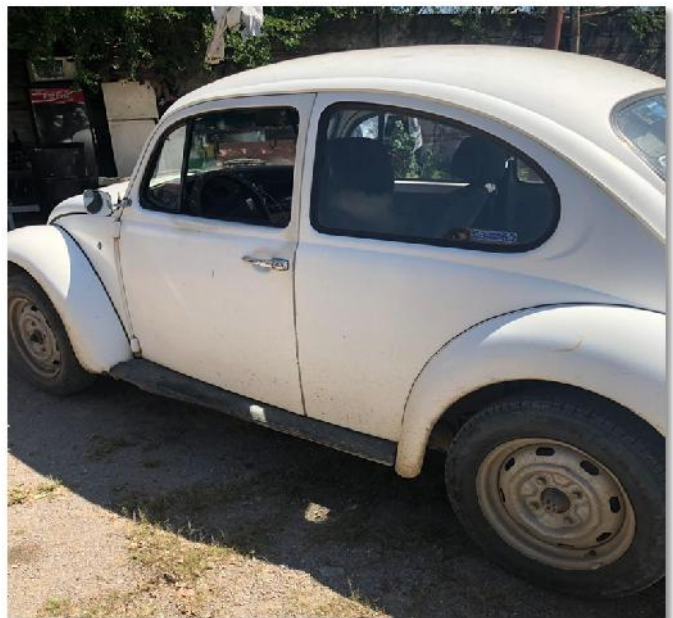
**Llantas en mal estado, luces no sirven en general, esta en mal estado la tapiceria y asientos rotos, le falta su servicio de mantenimiento en general, no tiene llanta de refaccion, no tiene gato hidraulico y cruceta, le falta el kit de herramienta basica y de emergencia (cables).**

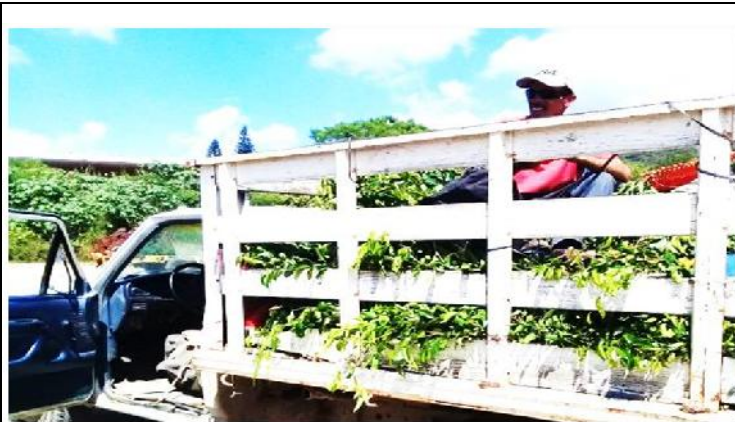
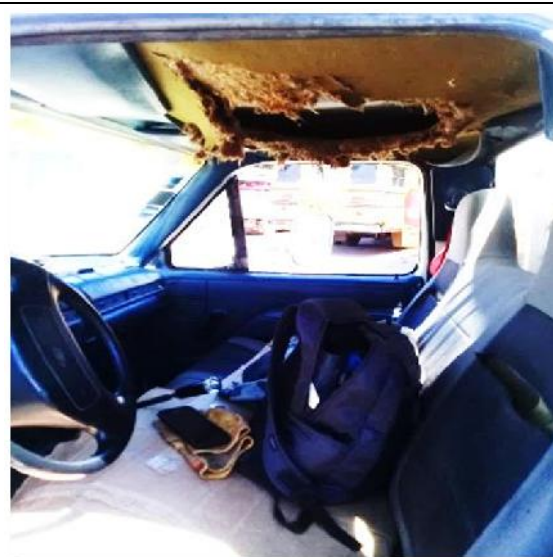
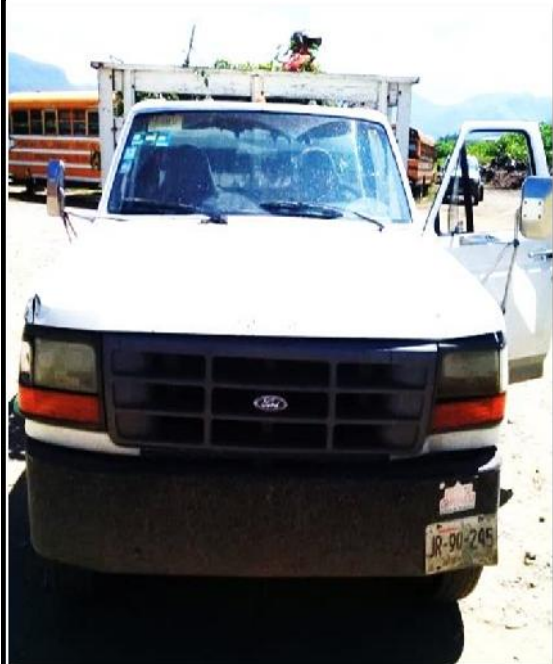
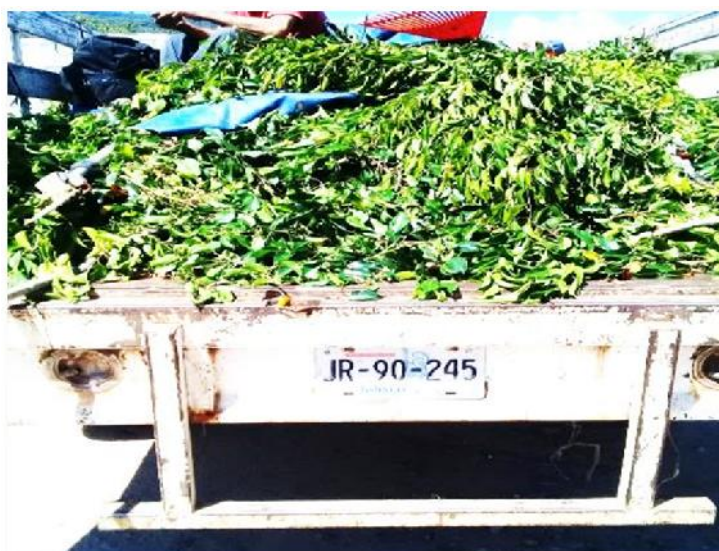
<table><tr> <td style="text-align: center;"><b>Vehículo</b></td> </tr><tr> <td style="text-align: center;"><b>N-05-01</b></td> </tr></table>

<p><b>Seguro:</b> No</p> <p><b>Cobertura:</b> No</p> <p><b>Póliza :</b> No</p> <p><b>Inciso:</b> No</p> <p><b>Vigencia:</b> No</p>	<b>Vehículo</b>	Expediente	<b>N-05-01</b>
<b>Vehículo</b>				
Expediente				
<b>N-05-01</b>				
<b>observaciones</b>	<p>Redilas desoldadas y quebradas, luces no sirven delanteras y traseras quebradas las calaveras, suspension en mal estado (brazos), interior en muy malas condiciones los asientos rotos y el techo, golpeado el cofre,, no tiene llanta de refaccion, no tiene gato hidraulico y cruceta, le falta el kit de herramienta basica y de emergencia (cables). 3 llantas requieren ser cambiadas y tira liquido de frenos.</p>

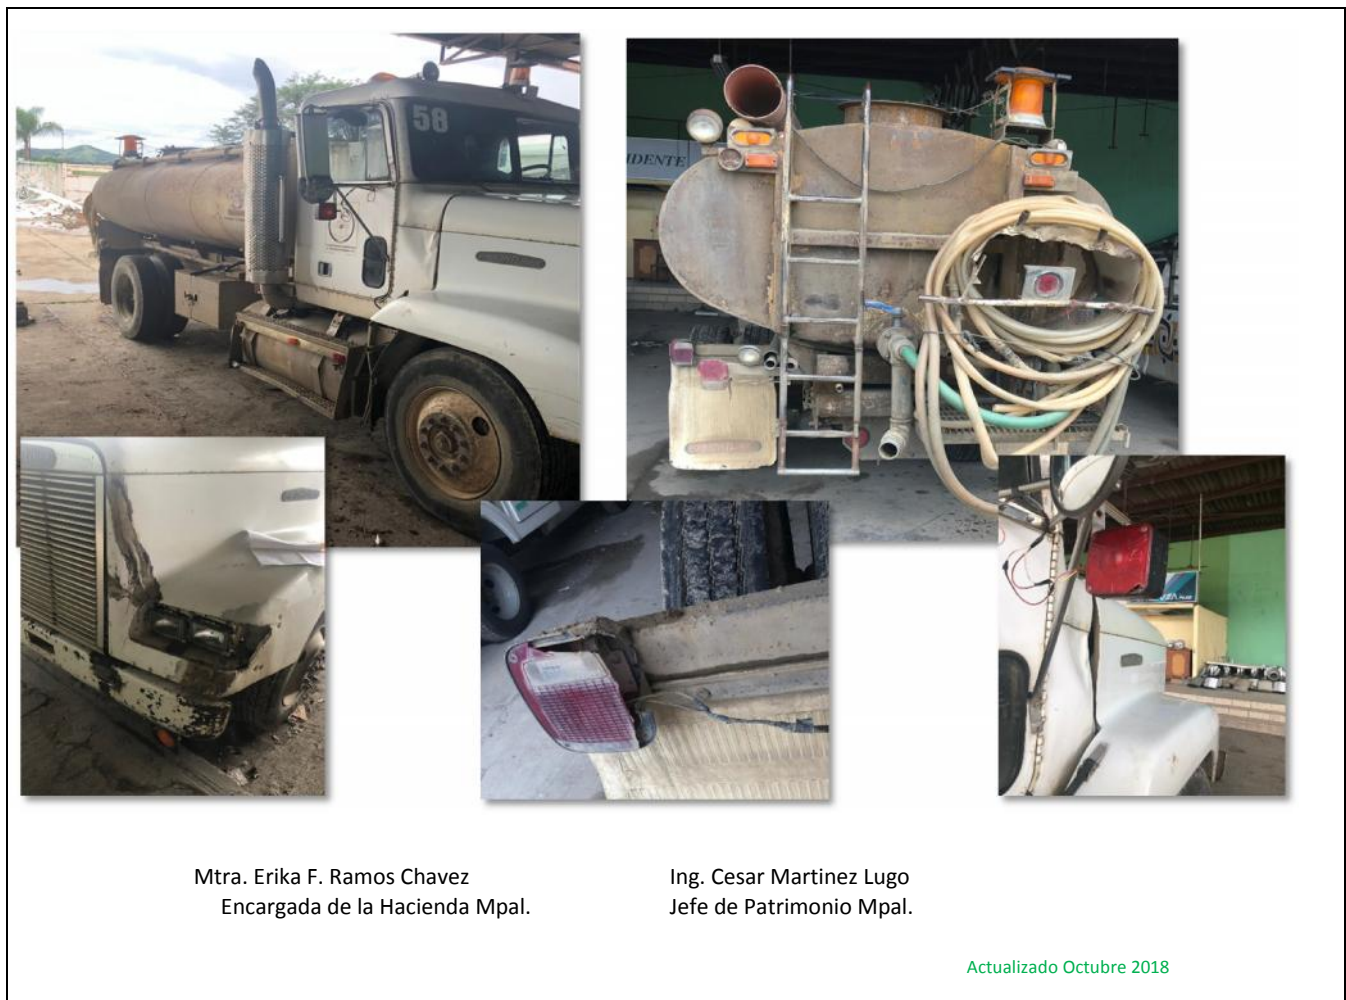
<b>Placas:</b>	No trae	<b>Vehículo</b>
<b>Marca:</b>	Freightliner	<b>58</b>
<b>Modelo:</b>	Año 1989	<b>Expediente</b>
<b>Version:</b>		<b>N-05-02</b>
<b>No. De Serie:</b>	1FUVDGYB2KH34624	
<b>Color:</b>	Blanco	<b>Seguro:</b> No
<b>Tipo de vehículo:</b>	Camión contanque de pipa de agua	<b>Cobertura:</b> No
<b>Rotulos:</b>	Del ayuntamiento en puertas y pipa	<b>Póliza :</b> No
<b>Proveedor:</b>	Ignacio Ochoa Blanco	<b>Inciso:</b> No
<b>Factura:</b>	10	<b>Vigencia:</b> No
<b>Costo:</b>	\$150,000.00	
<b>Modo de adquisicion:</b>	Compra	
<b>Fecha de Adquisición:</b>	Abril 05 de 2005	
<b>No. De Motor:</b>	3031155	
<b>Características:</b>	Camion con tanque de almacenamiento de agua y motobomba de agua	
<b>Departamento Asignado:</b>	Agua potable	
<b>Usuario:</b>	Leonel Contreras Rodríguez y Saul Bracamontes Godinez	
<b>Adeudo en Recaudadora:</b>	No	
<b>Condicion Actual:</b>	En servicio	
<b>Observaciones:</b>	Arbol de levas esta dañado. Motor tiene una fisurta que se sigue abriendo. Re quiere revision de los frenos. Llantas traseras en mal estado, ambaspuertass no cierran estan amarradas con sogas. El interior en mal estado en general.

<b>Adquisición:</b>	Pipa de 9,000 litros con una motobomba de 5 caballos de fuerza y montaje	
<b>Proveedor:</b>	Rubén Gutiérrez Castañeda	
<b>Factura:</b>	A0129	
<b>Costo:</b>	\$69,000.00	
<b>Fecha de Adquisición:</b>	Enero 08 de 2008	
<b>Nuevas Observaciones:</b>	<b>No tiene placas, 2 calaveras traseras quebradas, una calavera quebrada del lado del copiloto, le faltan las calaveras de frente, la puerta del copiloto no abre y golpiada la caseta, vidrio de frente quebrado, llantas regulares, las salpicaderas en mal estado y quebradas, le falta su servicio de mantenimiento en general, no tiene llanta de refaccion, no tiene gato hidraulico y cruceta, le falta el kit de herramienta basica y de emergencia (cables).</b>

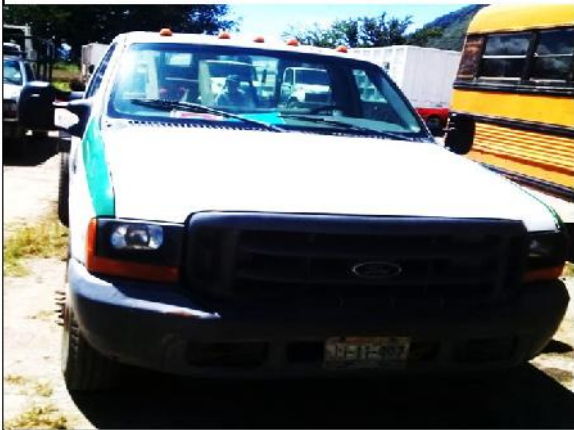
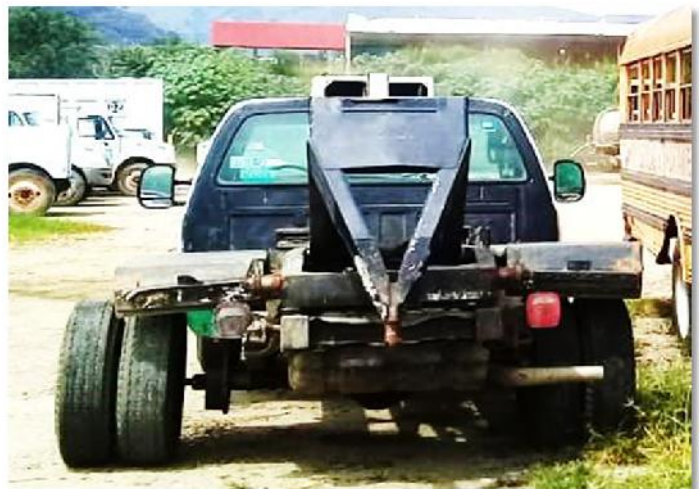
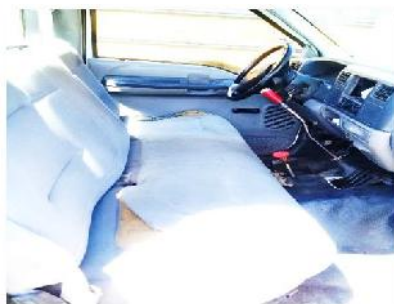
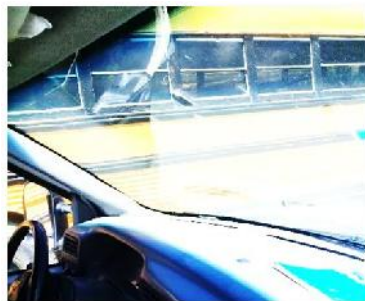
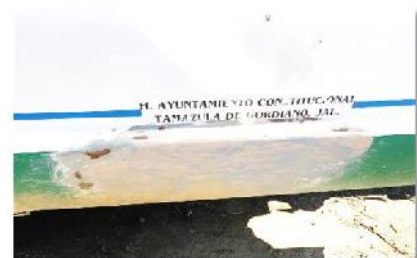
**observaciones:** requiere atencion estetica

<b>Nuevas Observaciones:</b>	<b>Se quebró el eje de atras, esta descubiertada, las llantas traseras no sirven y las delanteras en buenas condiciones, falta pintarla, no tiene retrovisor de frente, le falta su servicio de mantenimiento en general, no tiene llanta de refaccion, no tiene gato hidraulico y cruceta, le falta el kit de herramienta basica y de emergencia (cables). interior en mal estado, tira aceite del gato hidraulico, calavera derecha trasera rota, no tiene las luces de la cabina exterior, salpicaderas picadas, puerta del copiloto golpeada, no tiene la antena, cuarto delantero lado del chofer roto.,</b>
<b>Fecha de las nuevas observaciones:</b>	<b>Realizamos el levantamiento del 9 hasta el 22 de Octubre del 2018</b>
<b>Condicion Actualizada</b>	<b>Fuera de servicio</b>

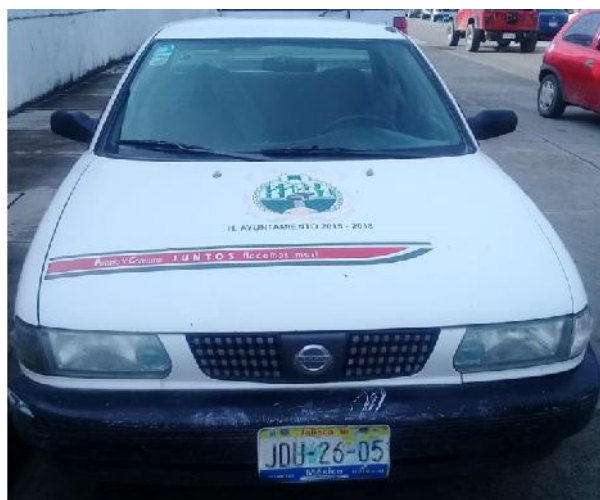
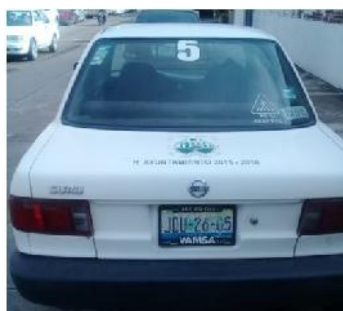
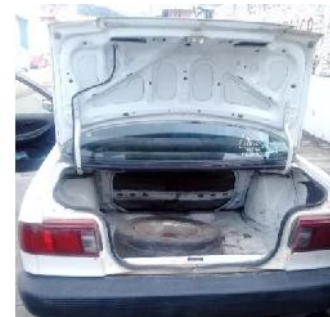
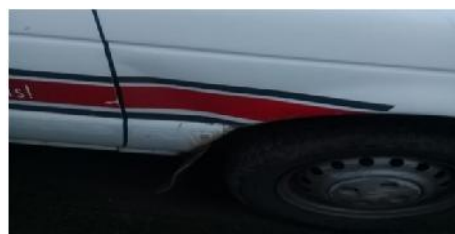
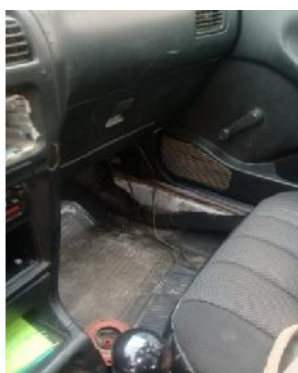
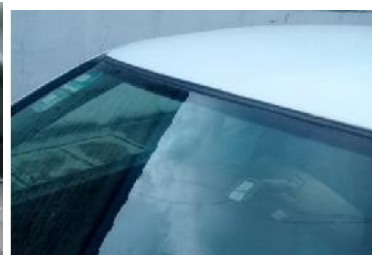
**Tiene la calavera quebrada trasera de lado derecho, vidrio de frente estrellado, las 4 llantas tiene 1/4 de vida, los cuartos no los tiene, golpe en el guardafangos derecho, cofre quebrado, la tapiceria dañada del piso y no tiene tapiceria en la cajuela, los amortiguadores ya no sirven, le falta su servicio de mantenimiento en general, si tiene llanta de refaccion y el gato hidraulico, no tiene la cruceta, le falta el kit de herramienta basica y de emergencia (cables).**

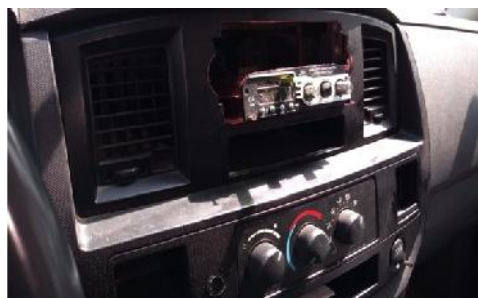
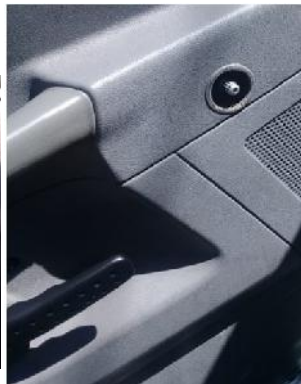
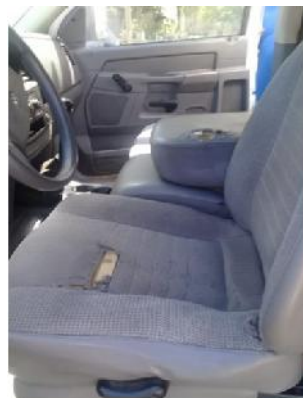
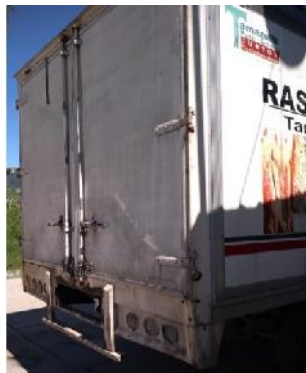
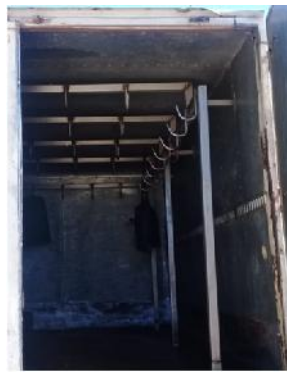
El motor se encuentra en fuera de tiempo, la banda del motor en malas condiciones, necesita 2 baterias de 1100 Amperes las que tiene no son adecuadas y una bateria del lado del chofer no sirve, no trae la tarjeta de circulacion y tampoco la factura, tiene un gancho de acero inoxidable quebrado, los gatos hidraulicos del cofre no sirven, la defensa golpeada, maltratada la caja seca, retrovisor y la chapa de lado izquierdo en malas condiciones, no tiene la cubierta del volante nos comento el chofer que se quedo en el taller de Gaytan, no trae luces y tampoco direcciones de traseras, no trae la manivela del vidrio del lado del chofer, las 2 llantas delanteras no sirven y las 4 llantas traseras tienen 1/2 vida, asientos rotos y quebrados, le falta su servicio de mantenimiento en general, no tiene llanta de refaccion y tampoco el gato hidraulico, no tiene la cruceta, le falta el kit de herramienta basica y de emergencia (cables).

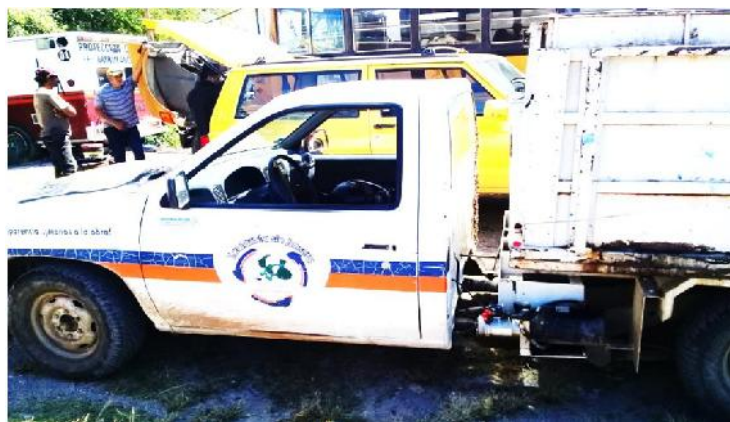
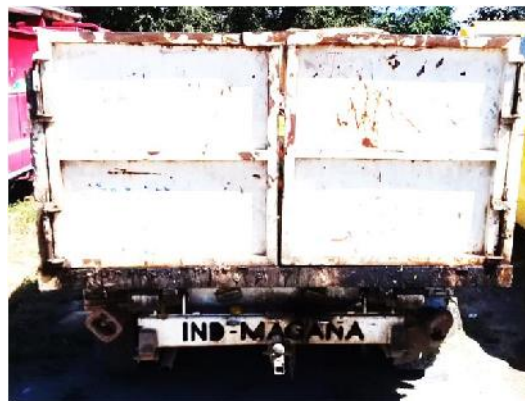
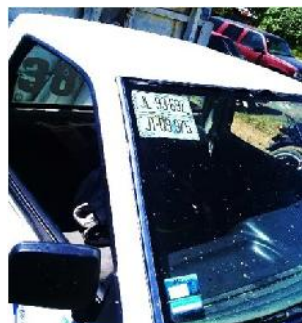
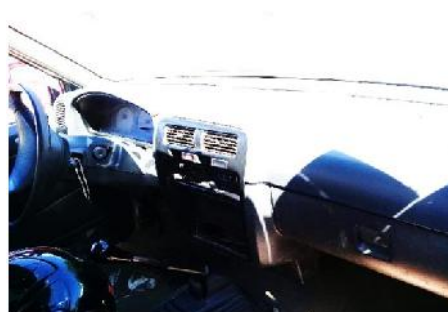
**Falta reparar el motor porque esta mojando las bujias, suspension delantera en malas condiciones, el amortiguador derecho y las 4 llantas en mal estado, la caja requiere mantenimiento, le falta su servicio de mantenimiento en general, no tiene llanta de refaccion y tampoco el gato hidraulico, no tiene la cruceta, le falta el kit de herramienta basica y de emergencia (cables).**

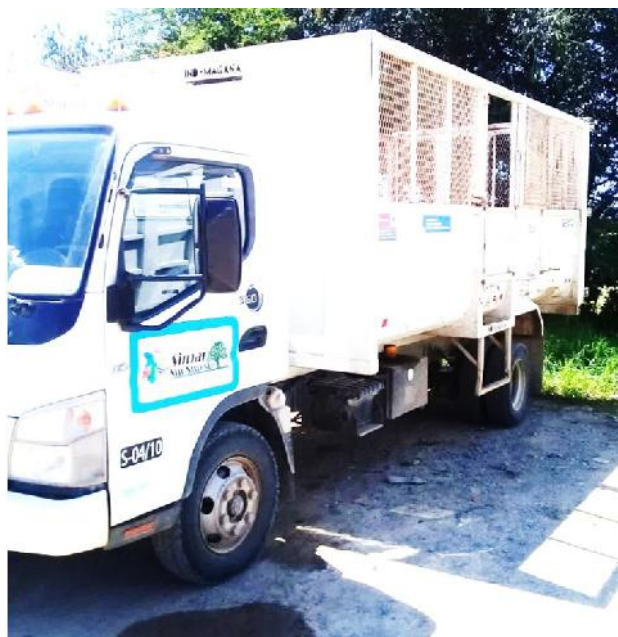
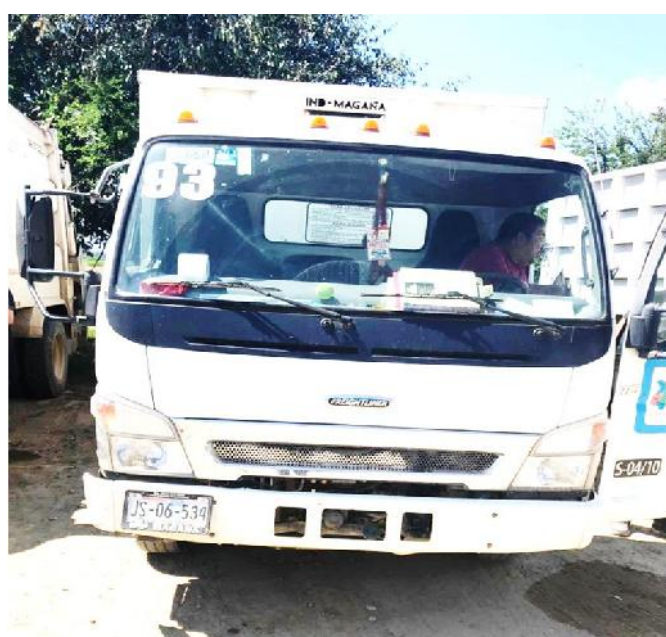
<b>Nombre</b>	<b>No. De Licencia</b>
	<b>Tipo</b>	<b>Vigencia</b>
	Julio Cesar Huerta Larios	12R0585967
	Chofer	21/08/2017
<b>Nuevas Observaciones:</b>	<p><b>la barra de direccion en malas condiciones, le falta su servicio de mantenimiento en general, no tiene llanta de refaccion y tampoco el gato hidraulico, no tiene la cruceta, le falta el kit de herramienta basica y de emergencia (cables). El asiento el chofer esta roto, el compresor del aire electrico no funciona, no sirve el varometro del diesel, llantas traseras dañadas requieren cambio,</b></p>

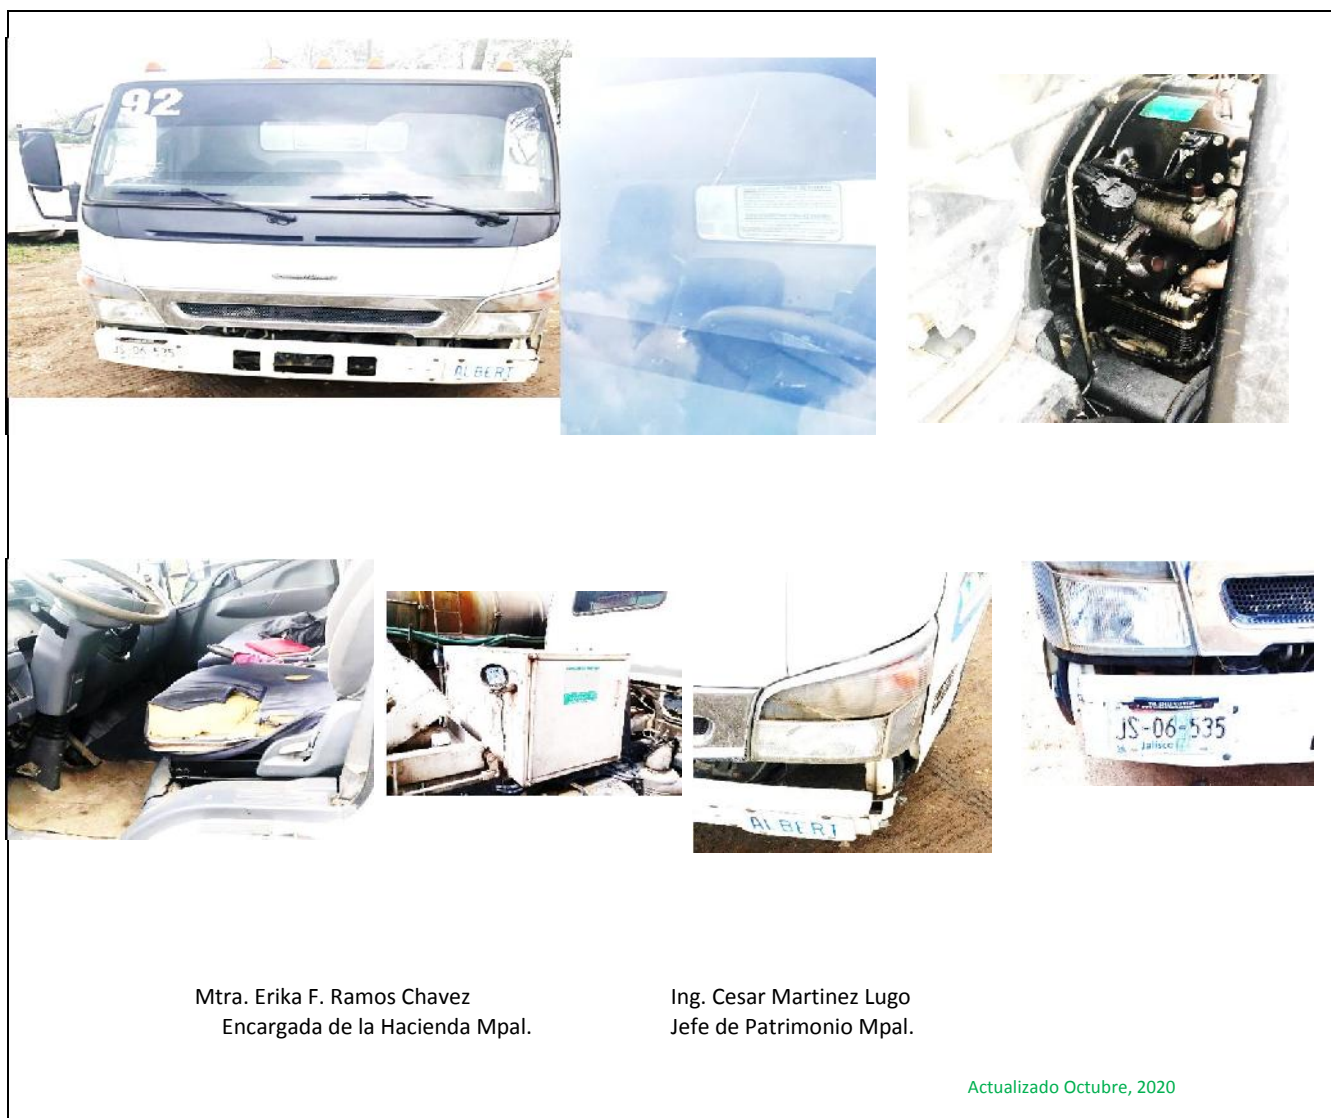
Licencia			Nombre		Tipo	No. De Licencia	Vigencia	Enrique Quintero Guzman		Chofer	06R1949199	02/12/2019	
		Licencia															
Nombre		Tipo	No. De Licencia	Vigencia													
Enrique Quintero Guzman		Chofer	06R1949199	02/12/2019													
<b>Nuevas Observaciones:</b>	<p><b>El vehiculo numero 92 se encuentra en Tamazula porque el vehiculo 91 ya lo habiamos analizado con un numero de expediente N-02-09 y ese camion contenedor lo encontramos en Vista Hermosa, (92) vidrio de frente estrellado, asiento del chofer roto, llantas 1/2 vida y estan vitalizadas, la bomba tira aceite, un faro y una calavera de frente quebrada, no funcionan la luces traseras, <u>le falta su servicio de mantenimiento en general, no tiene llanta de refaccion y tampoco el gato hidraulico, no tiene la cruceta, le falta el kit de herramienta basica y de emergencia (cables).</u></b></p>																
<b>Fecha de las nuevas observaciones:</b>

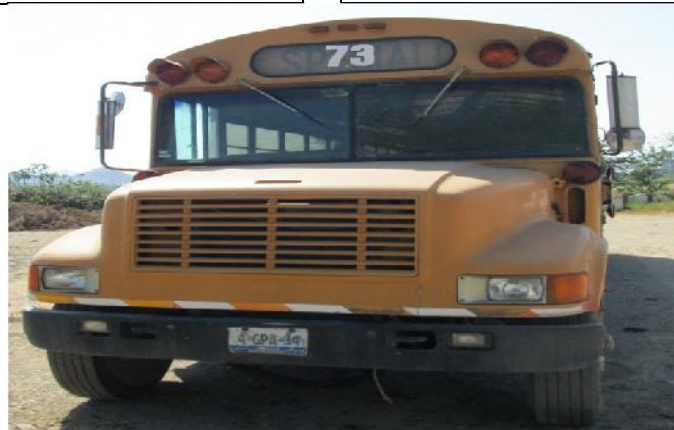
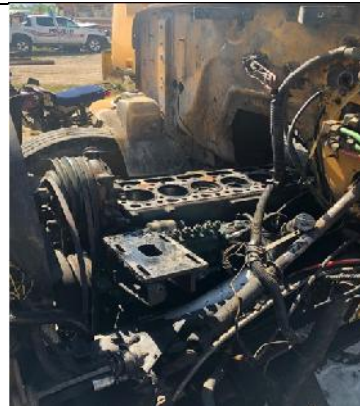
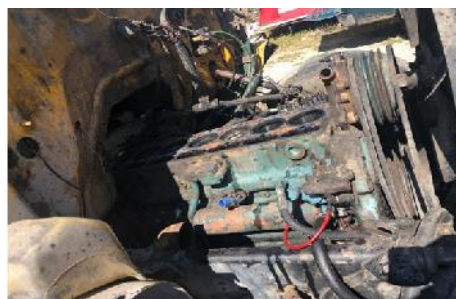
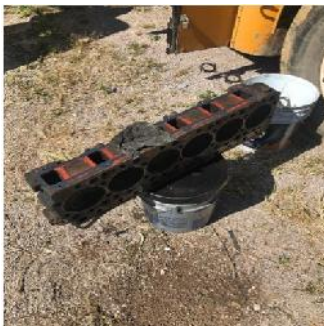
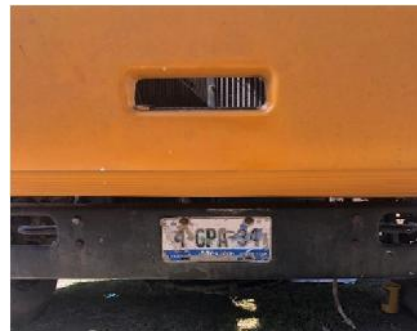
Un Turbo completo para Camion con un gasto de \$15,067.82 pesos

Esta observacion de compra no coincide con la situacion actual del transporte escolar con un numero de expediente de N-10-02 vehiculo 73 en lo cual se le pide que se demuestren cuentas claras.

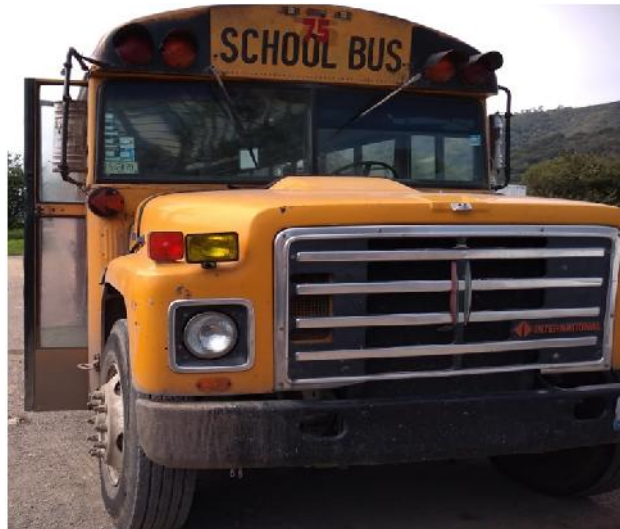
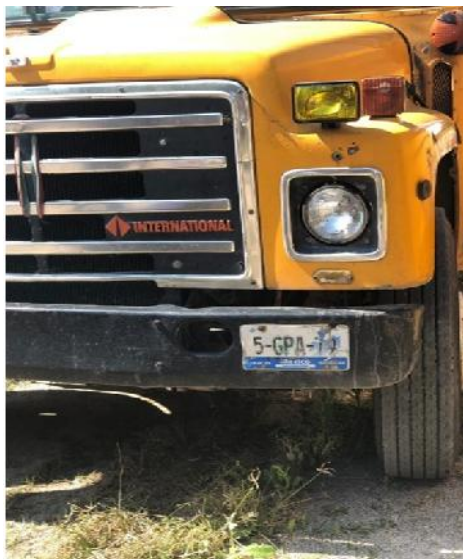
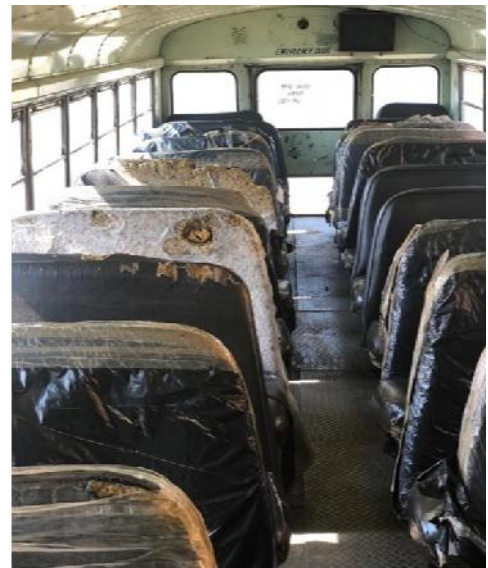
<b>Nuevas Observaciones:</b>	<u>Eje delantero no sirve, el radiador esta tirando agua y falta soldarlo, la manguera del agua en malas condiciones, no sirven las 3 bandas del motor, llantas regulares 1/2 vida, en el interior del camion tiene los asientos rotos y en mal estado, <b>le falta su servicio de mantenimiento en general, no tiene llanta de refaccion y no tiene el gato hidraulico, no tiene la cruceta, le falta el kit de herramienta basica y de emergencia (cables).</b></u>
<b>Fecha de las nuevas</b>	<u>Realizamos el levantamiento del 9 hasta el 22 de Octubre del 2018</u>

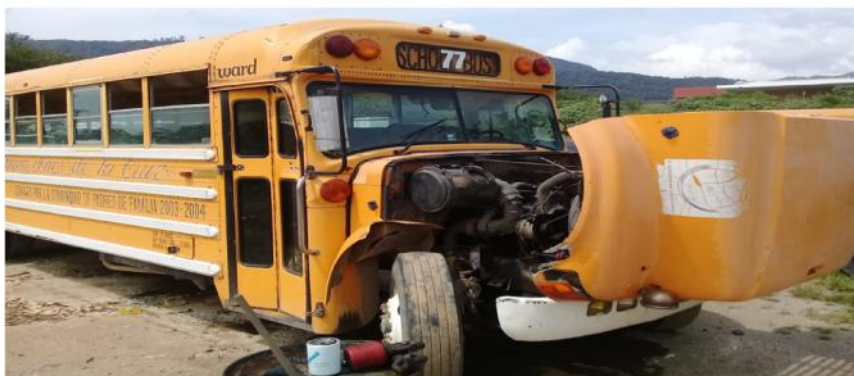
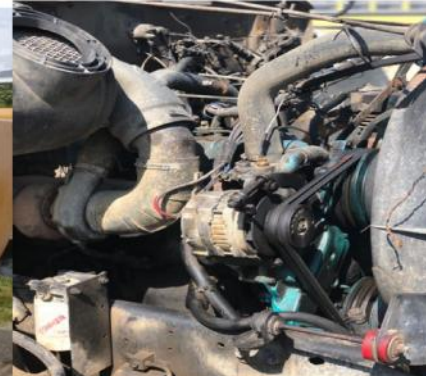
<b>Adquisición:</b>	Un motor usado		
<b>Proveedor:</b>	Tractopartes Tamazula S.A. de C.V.		
<b>Factura:</b>	1459		
<b>Costo:</b>	\$34,500.00		
<b>Fecha:</b>	Marzo 14 de 2006		
<b>Nuevas Observaciones:</b>	El camion escolar se encuentra desvielado (pasa agua al aceite) (tiene 6 meses que lo sacaron del taller), una llanta no sirve del lado derecho, <u>le falta su servicio de mantenimiento en general, no tiene llanta de refaccion y no tiene el gato hidraulico, no tiene la cruceta, le falta el kit de herramienta basica y de emergencia (cables).</u>		
<b>Observaciones de Adquisiciones del mes de Marzo del 2018 de la Factura con un numero de folio 507 de Mantenimientos especializados del Pacifico. Requisicion 01988</b>	<b>Se encuentra la descripcion de compra de:</b>		
	1 bomba de agua navista y 1 sensor de Temperatura, todo esto con un gasto de \$12,951.40 pesos. (Que especifiquen para cual camion escolar se le pusieron dichas refacciones).

Esta observacion de compra no coincide con la situacion actual de los transportes escolares (no especifica el numero de vehiculo en lo cual se realizaron dichas compras) en lo cual se le pide que se demuestren cuentas claras.
