**ÁUDITORIA SUPERIOR DEL ESTADO DE JALISCO  
DEPARTAMENTO DE PATRIMONIO PUBLICO  
PATRIMONIO MUNICIPAL, TAMAZULA DE GORDIANO**

<b>Placas:</b>	JPF1705	<b>Vehículo</b>	
<b>Marca:</b>	FORD		
<b>Modelo:</b>	FIESTA 2016		
<b>Version:</b>	SEDAN 4 PUERTAS STD L4		<b>A-01-02</b>
<b>No. De Serie:</b>	3FADPABJ1GM177700		
<b>Color:</b>	BLANCO	<b>Seguro:</b>	SI
<b>Tipo de vehículo:</b>	AUTOMOVIL	<b>Cobertura:</b>	AMPLIA
<b>Rotulo :</b>	REGIDORES Y ESCUDO DEL AYUNTAMIENTO EN PUERTAS SECRETARIA DE ADMINISTRACION DEL PODER EJECUTIVO	<b>Póliza :</b>	2839680
<b>Proveedor:</b>	DEL ESTADO DE JALISCO	<b>Inciso No:</b>	31
<b>Factura:</b>	NO	<b>Vigencia:</b>	29/05/2020 A 18/12/2020
<b>Costo:</b>	\$0.00		
<b>Modo de Adquisicion:</b>	CONTRATO DE COMODATO		
<b>Fecha de Adquisición:</b>	08/05/2020		
<b>No. De Motor:</b>	S/N		
<b>Características :</b>	AUTOMOVIL ESTANDAR 4 PUERTAS PARA 5 PASAJEROS		
<b>Departamento:</b>	REGIDORES		
<b>Usuario:</b>	JUAN MANUEL ANTILLON RUELAS		
<b>Adeudo en Recaudadora:</b>	CHECAR EN EL ESTADO		
<b>Condicion Actual:</b>	EN SERVICIO

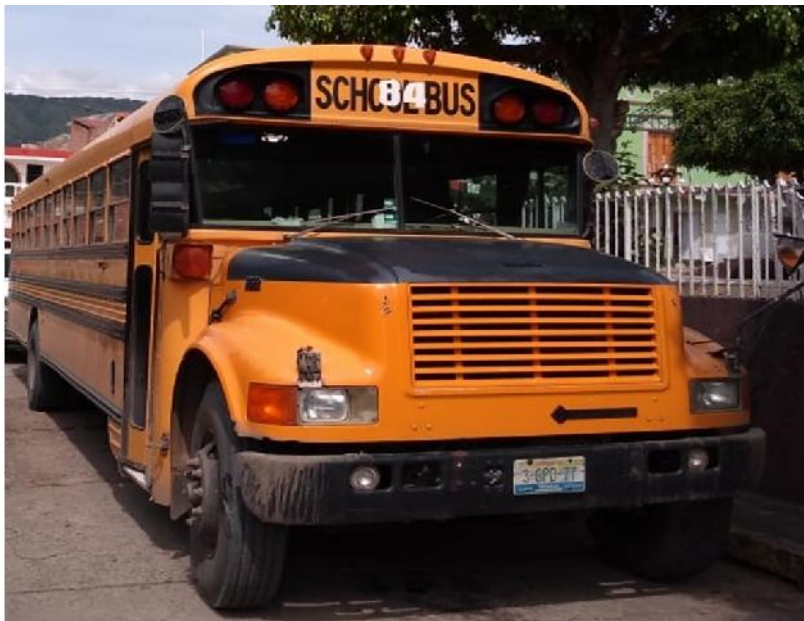
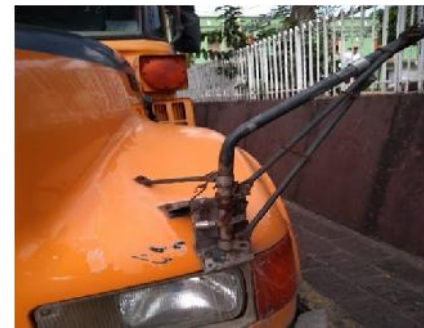
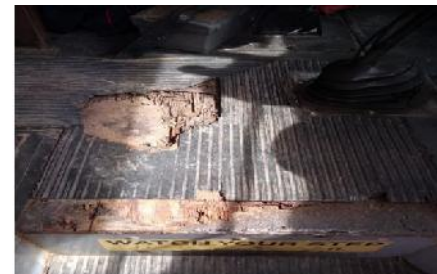
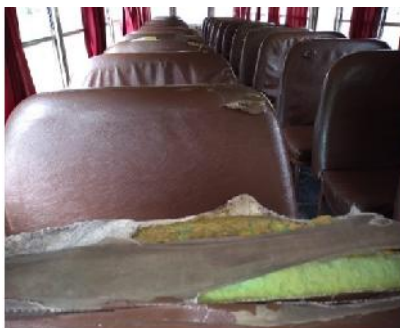
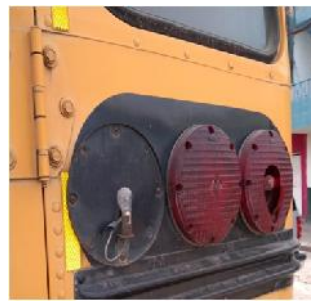
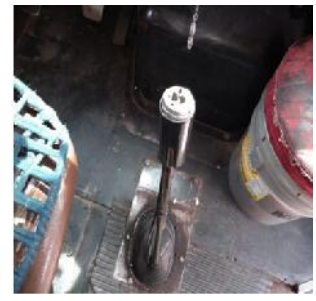
<b>Usuario:</b>	<u>Senel Torrejón</u>		
<b>Adeudo en Recaudadora:</b>	<u>\$ 6,489.00</u> oct-20		
<b>Condicion Actual:</b>	<u>En servicio</u>		
<b>Observaciones:</b>			
<b>Adquisición:</b>	<u>Media reparacion del motor</u>		
<b>Fecha:</b>	<u>14/04/2016</u>		
<b>Costo:</b>	<u>\$26,680.00</u>		
<b>Factura:</b>	<u>10809</u>		
<b>Proveedor:</b>	<u>Juan Jose Torres Barboza</u>		
<b>Nuevas Observaciones:</b>	<p><u>Las 6 llantas en mal estado, el eje delantero no sirve, motor en buenas condiciones, 4 luces traseras quebradas, les hace falta 2 espejos concavos del lado derecho y las bases de los espejos concavos delanteros no le sirven, el piso dañado, interior de camion escolar regular con la mitad de los asientos rotos, la perilla de la palanca no la tiene, <u>le falta su servicio de mantenimiento en general, no tiene llanta de refaccion y no tiene el gato hidraulico, no tiene la cruceta, le falta el kit de herramienta basica y de emergencia (cables).</u></u></p>

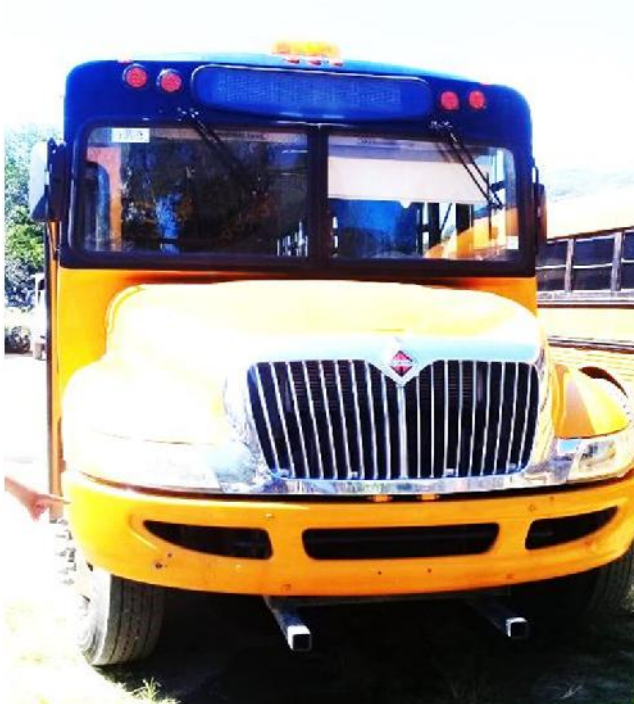
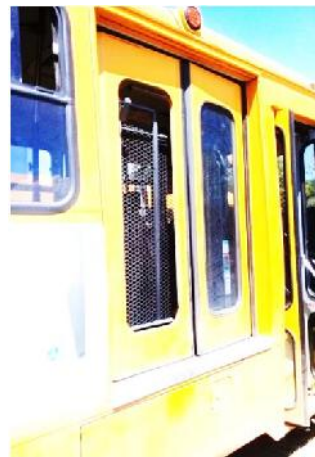
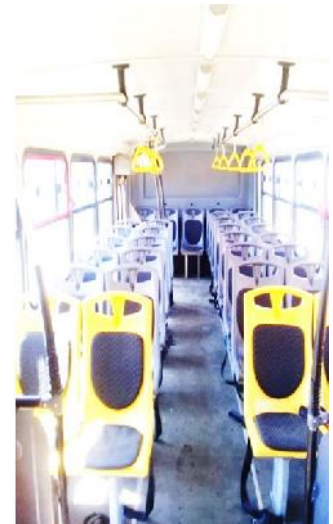
**No tiene la placa delantera, le falta un vidrio por donde se localiza la rampa, ventilador dañado del lado del chofer, le falta engrasado, le falta los faros neblineros, le faltan los espejos concavos, le falta su servicio de mantenimiento en general, no tiene llanta de refaccion y no tiene el gato hidraulico, no tiene la cruceta, le falta el kit de herramienta basica y de emergencia (cables).**

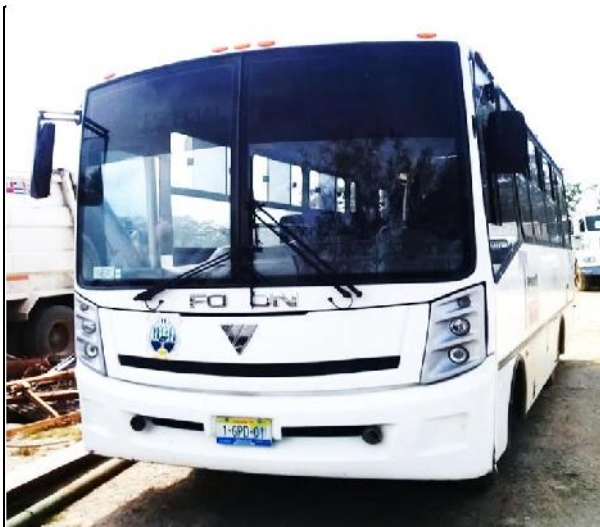
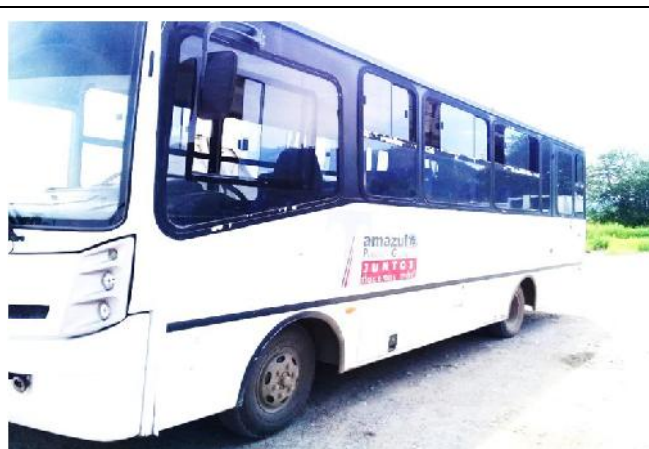
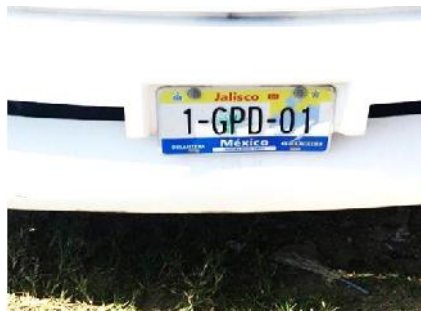
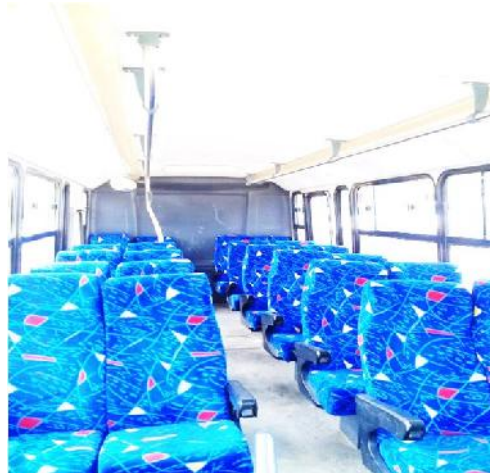
<b>Departamento Asignado:</b>	<b>Transporte escolar</b>		
<b>Usuario:</b>	<b>Juan Antonio Diaz Lopez</b>		
<b>Adeudo en Recaudadora:</b>	\$ 2,125.00 Oct 20202		
<b>Condicion Actual:</b>	<b>En servicio</b>		
<b>Observaciones:</b>			
<b>Nuevas Observaciones:</b>	No sirve el sincronizador de la palanca de cambios, el sistema de frenos es peligroso en las bajadas, el vidrio de frente quebrado, el soporte lateral derecho es hechizo, no tiene el motor del limpiaparabrisas del lado derecho, las llantas que trae no son las adecuadas (trae llantas de camioneta), entonces faltan sus 6 llantas,, interior en condiciones regulares, estetica en buen estado, le falta su servicio de mantenimiento en general, no tiene llanta de refaccion y no tiene el gato hidraulico, no tiene la cruceta, le falta el kit de herramienta basica y de emergencia (cables). <b>Necesitamos: Adaptar un sistema de direccion Rotochamber</b>

<b>Condicion Actualizada</b>	Se encuentra en servicio pero en pesimas condiciones

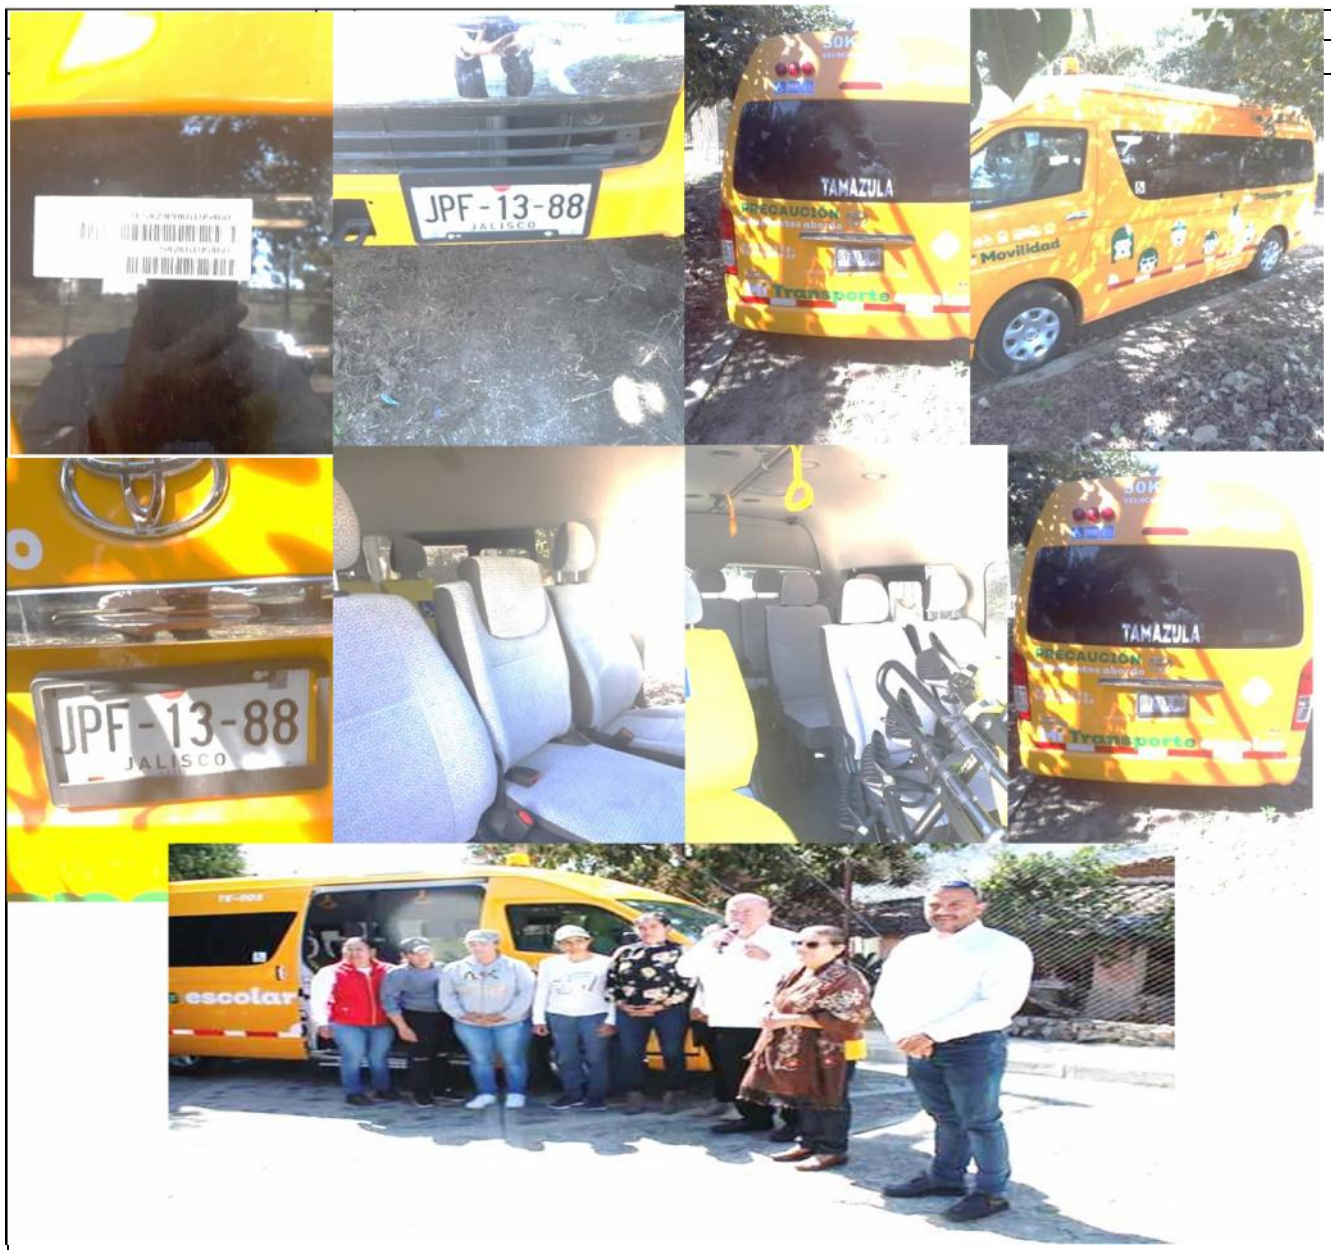
<b>Departamento Asignado:</b>	<u>TRANSPORTE ESCOLAR (Juan Carlos Torres Cisneros)</u>		
<b>Usuario:</b>	<u>Juan Carlos Torres Cisneros</u>		
<b>Adeudo en Recaudadora:</b>	<u>Placa no se encuentra en el padron</u>		
<b>Condicion Actual:</b>	<u>En servicio</u>		
<b>Observaciones:</b>	<u>Buenas condiciones.</u>

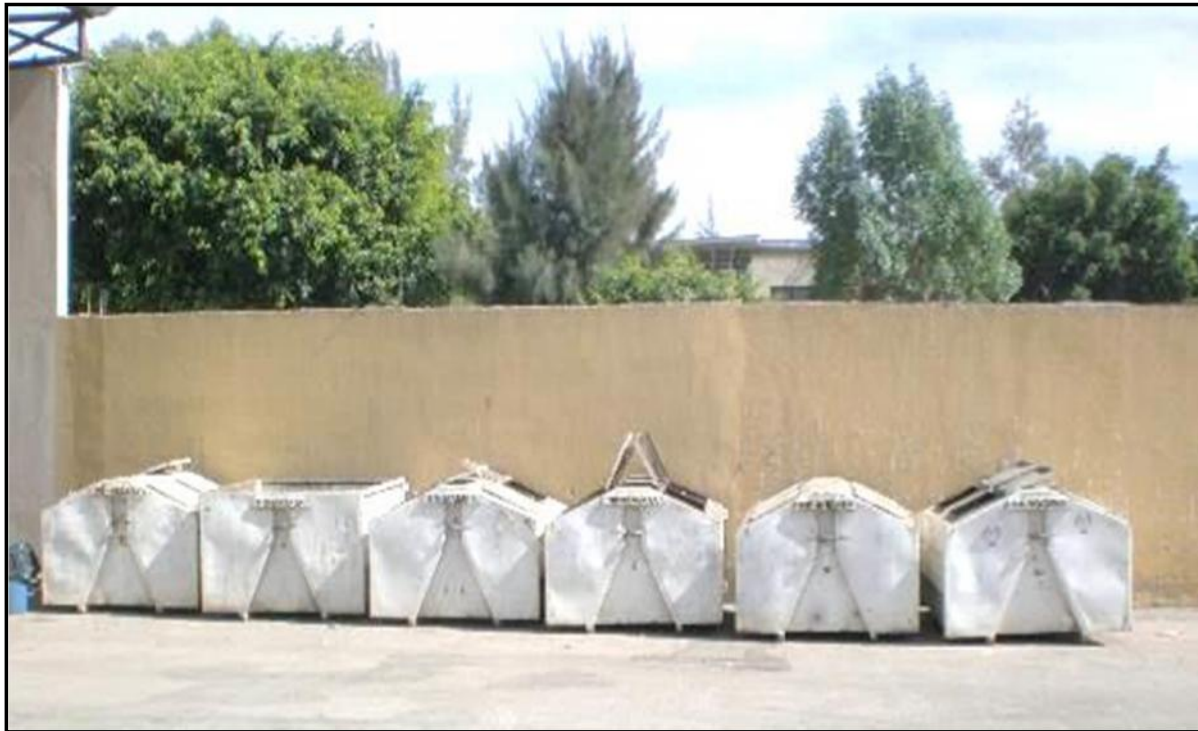
<b>Placas:</b>	Un total de 21 cajas	<b>Vehículo</b>
<b>Marca:</b>	No presentan	<b>0 0 0</b>
<b>Modelo:</b>	6 Mts. En acero calibre # 10	<b>Expediente</b>
<b>Version:</b>	_____	S/N
<b>No. De Serie:</b>	No presenta	
<b>Color:</b>	Blanco	<b>Seguro:</b> No
<b>Tipo de vehículo:</b>	Cajas tipo contenedor	<b>Cobertura:</b> No
<b>Rotulos :</b>	no	<b>Póliza :</b> No
<b>Proveedor:</b>	Industrias Magaña S.A. de C.V.	<b>Inciso:</b> No
<b>Factura:</b>	3689 y 3691	<b>Vigencia:</b> No
<b>Costo:</b>	\$284,392.47	
<b>Modo de Adquisición:</b>	Compra	
<b>Fecha de Adquisición:</b>	Diciembre 16 y 20 de 2004	
<b>No. De Motor:</b>	S/N	
<b>Características :</b>	Fabricadas en lamina de acero troquelada con soportes y polines reforzados	
<b>Departamento Asignado:</b>	Aseo publico	
<b>Usuario:</b>	CAMPOS ANDRADE RIGOBERTO YAMAL	
<b>Adeudo en Recaudadora:</b>	_____	
<b>Condicion Actual:</b>	algunos ya no estan en funcionamiento.	
<b>Observaciones:</b>	requieren servicio de reparacion
